Projet de fin d'études  
Pour l'obtention du diplôme de Master en :  
Domaine : SCIENCE ET TECHNOLOGIE  
Filière: GENIE CIVIL  
Spécialité: Travaux public  
**Thème**

**Etude d'expertise de la route d'accès au port d'Oran par le ravin blanc**

***Année universitaire 2016/2017***

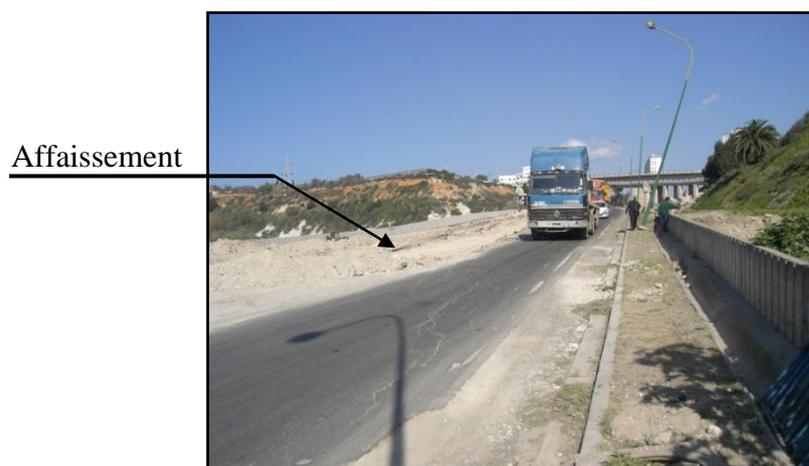
L'affaissement de la route du port (route COUTANT) est apparu pour la première fois en 1985, autrement dit lors de l'achèvement des travaux de mise en place du remblai. Depuis cette date le talus de remblai de cette zone se trouve constamment en mouvement malgré tous les travaux de réparation par rechargement de chaussée. Selon un rapport de l'époque cette fissure est apparue suite aux fortes intempéries ayant entraîné des inondations des terre pleins portuaires et des stagnations des eaux superficielles à cet endroit précis.

**Fig. 3 1 Affaissement de la route**

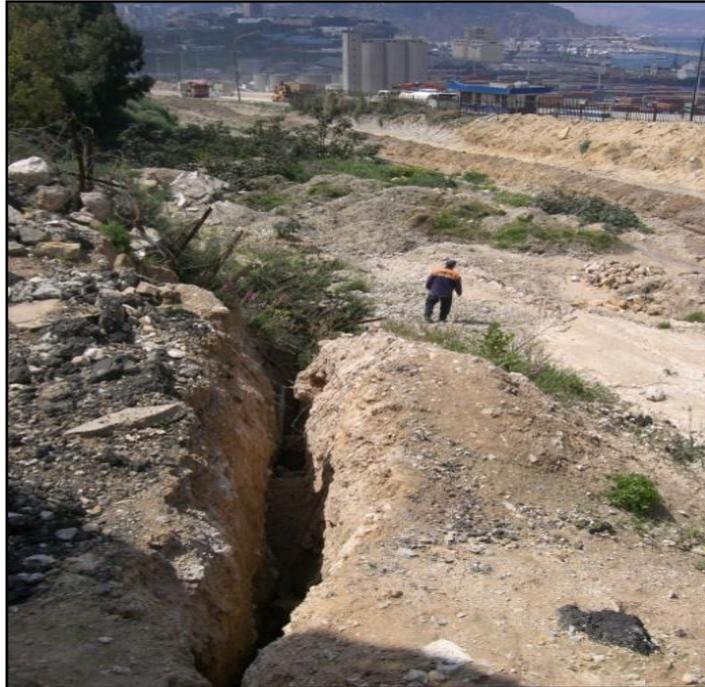
Les recommandations préconisées à l'époque par l'expertise du LTPO et la SOMATRE se résument à l'enlèvement total de cette culée de douze ( 12) mètres de hauteur en remblai et son remplacement par une autre conception en structure légère.

**Fig. 3 2 Fissure profonde du talus en remblai**

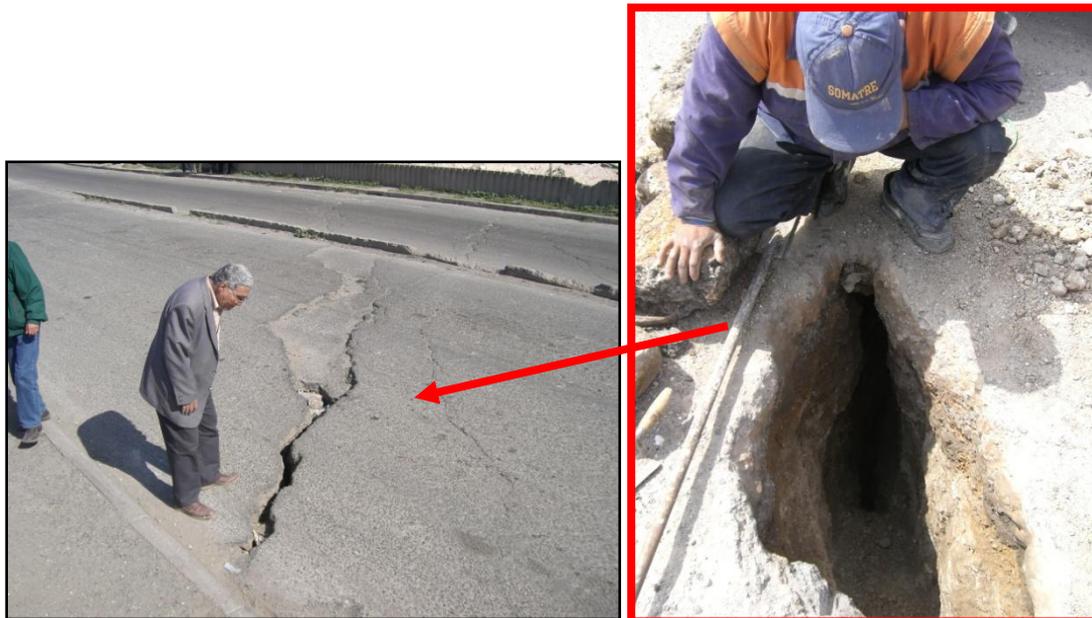
Cette fissure profonde est apparue relativement récemment suite aux fortes intempéries qui l'ont précédé durant toute la semaine d'avant et aux infiltrations et stagnations des eaux au niveau de la voie de chemin de fer.

Fig. 3.3 Fissure profonde de la route COUTANT.

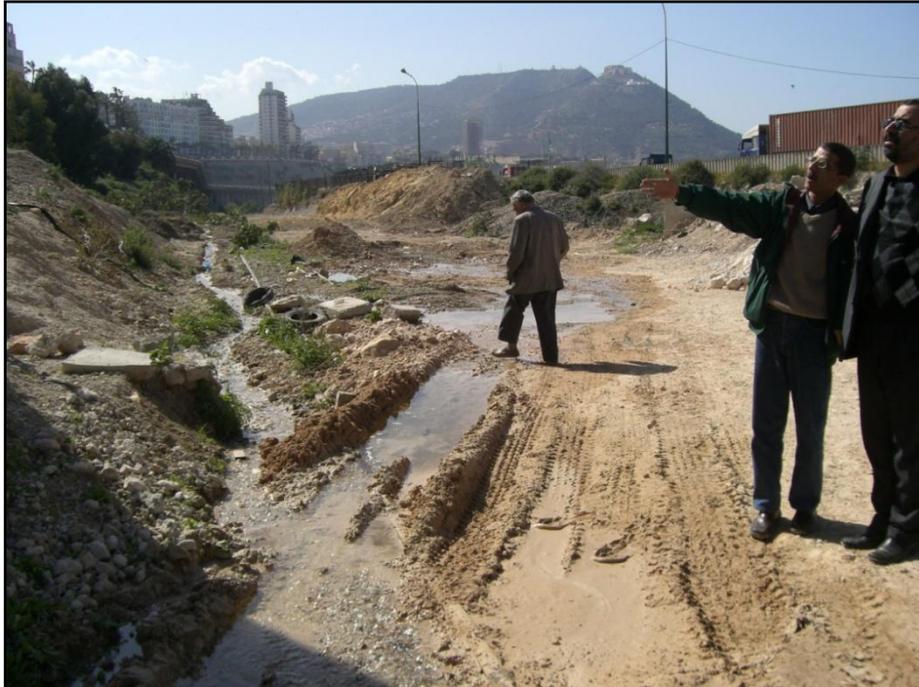
Les deux fissures sont apparues symétriquement par rapport à l'axe du ravin autrement dit sur les remblais des ouvrages réalisés sur les deux rives. Or le terrain naturel du lit du ravin est constitué par un dépôt de marne blanchâtre (argile) sur une hauteur assez importante jouant le rôle de butée pour ces ouvrages. Evidemment, cette butée disparaît après saturation totale de ce dépôt de marne par les eaux superficielles et souterraines notamment en lors des précipitations, laissant apparaître des fissures importante par mouvement des masses de remblai vers le lit du ravin.

**Fig. 3-5 Saturation du lit du Ravin**

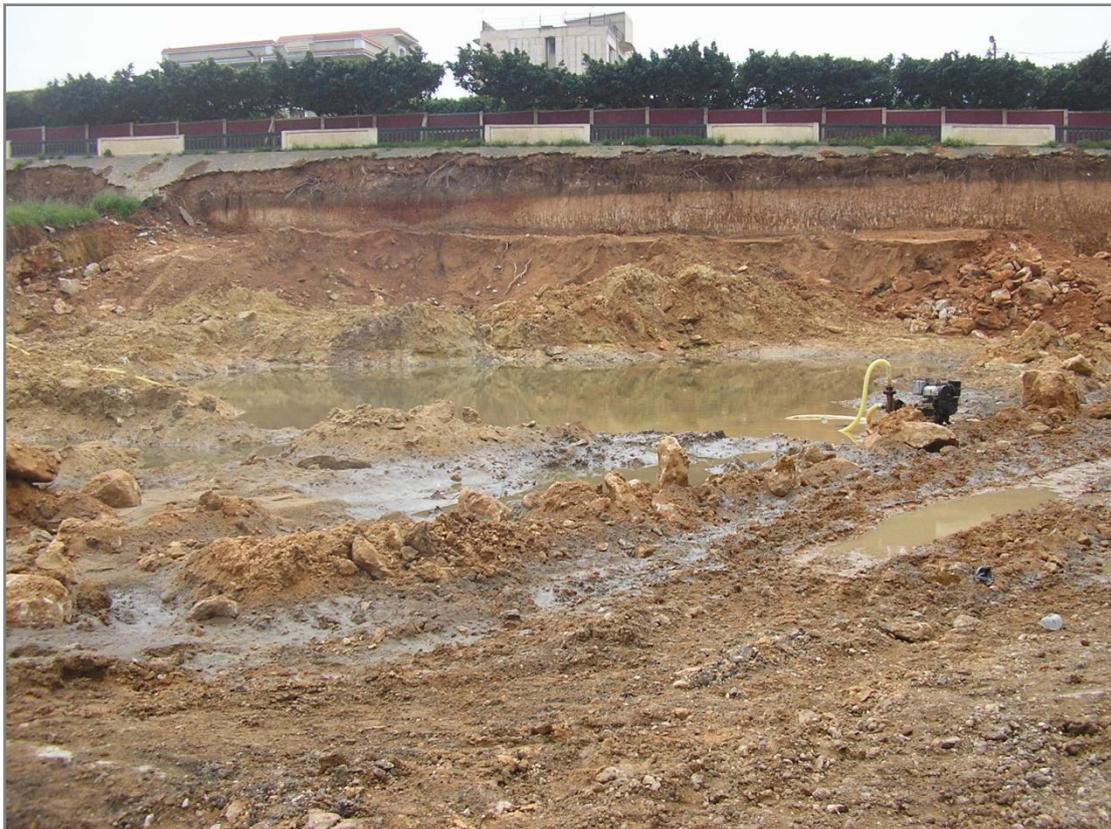
**Fig. 3 30 Affleurement de la nappe par remontée capillaire sur la rive gauche du ravin blanc entre la RN11 et la rue Passeti (mise à jour par les travaux d'excavation pour un complexe immobilier, avril 2007)**

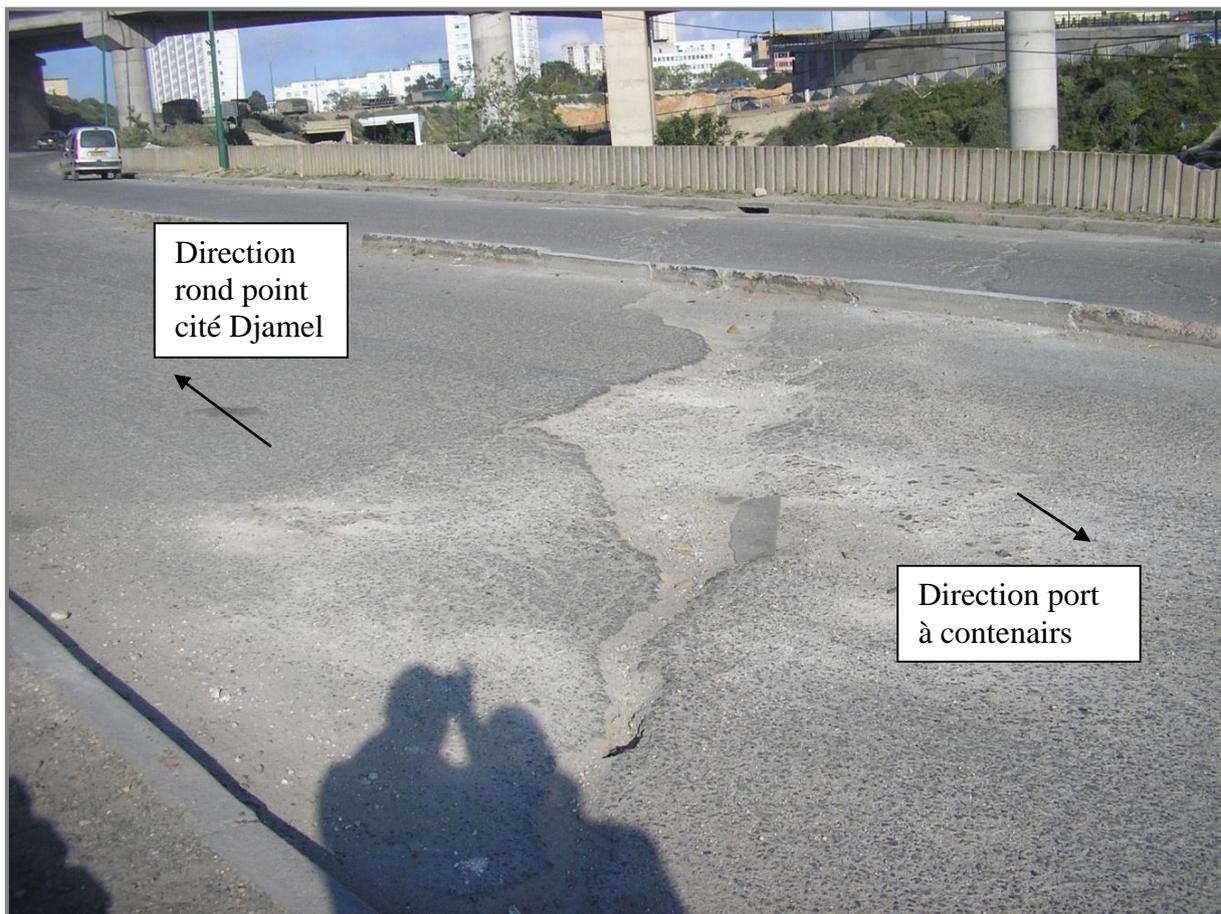
**Fig. 3 31 Fissure affectant la chaussée menant au port à conteneurs**

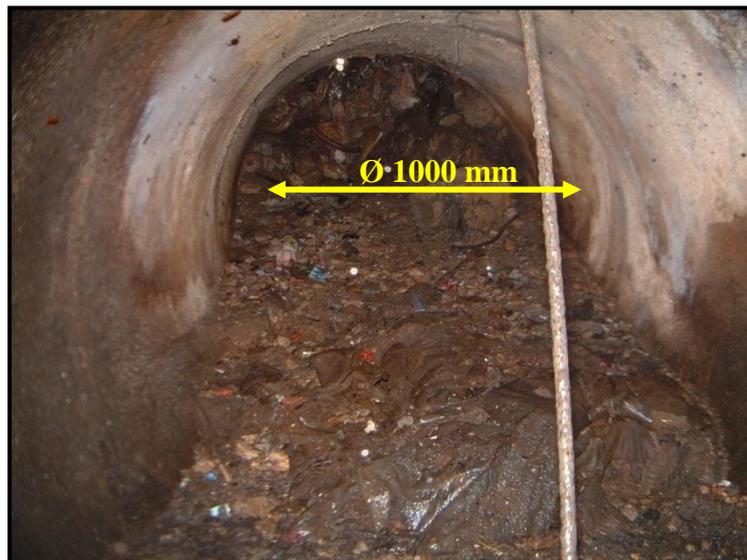
**Fig. 3 41 Buse Ø 1000 mm totalement bouchée.**

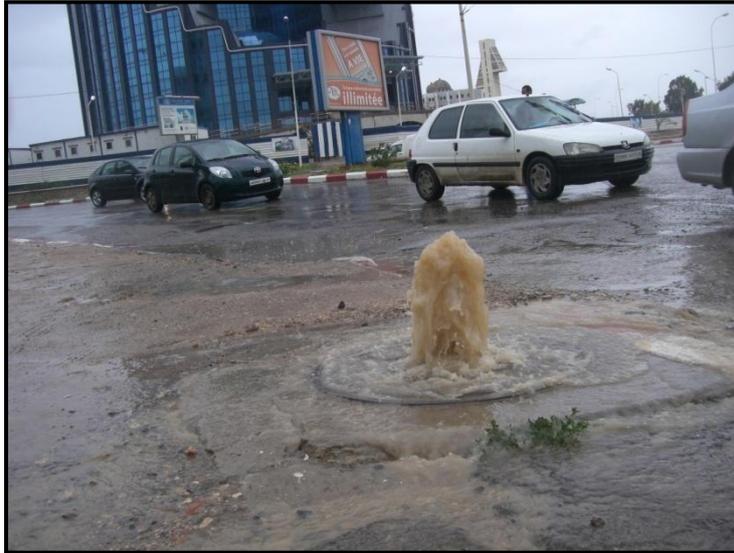
**Fig. 3- 42 Débordement des eaux par le tampon du regard**

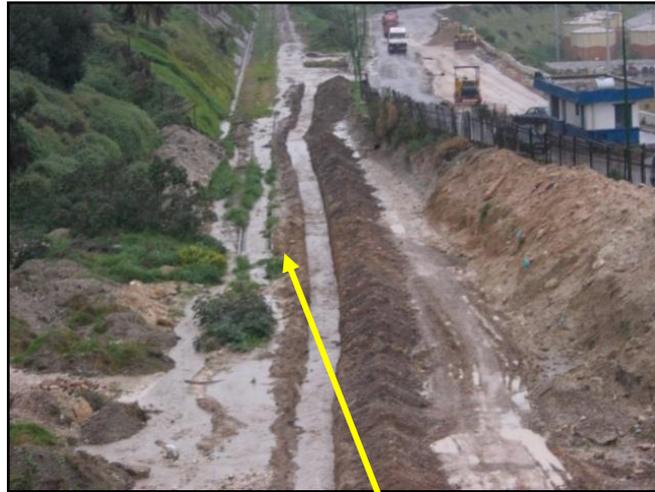
**FIG 3 48CHUTE DES CHEMINS DE FER  
TOTALEMENT ENTERREE**

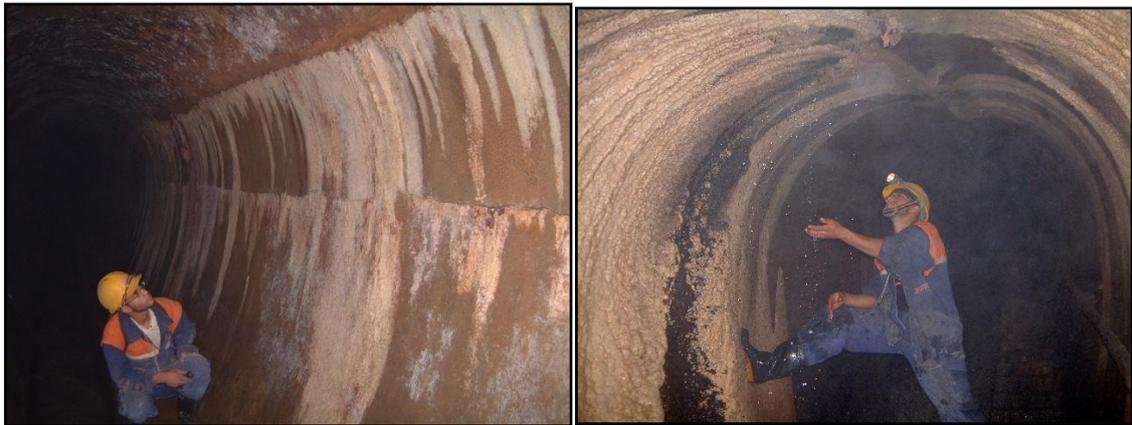
**Fig. 3 49 Infiltrations des eaux de sources avec coulées de calcaire**

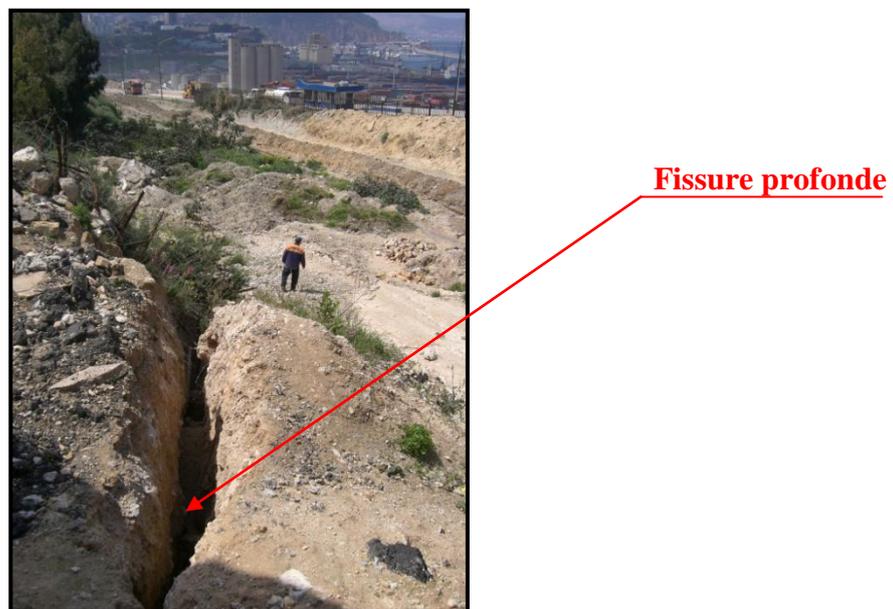
**Fig. 4.9 Fissure profonde sur la rive gauche du ravin**
