Projet de Fin d'Etudes  
Pour l'obtention du diplôme de Master en : Travaux public .  
Domaine : Technologie.  
Filière : Travaux Publics.  
Spécialité : Voies Et Ouvrage D'art.  
Thème :

***Structures et matériaux de construction : témoins d'une architecture coloniale en Algérie / cas de l'aquarium de Beni Saf***

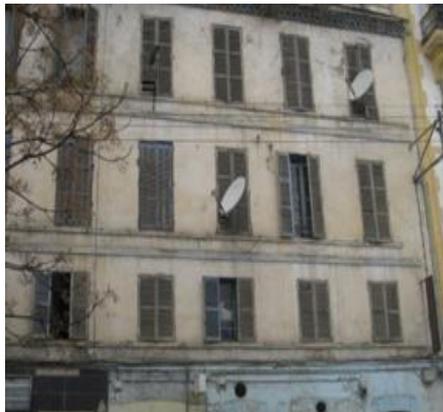
Figure I.1 Bâtiment d'habitation construite en 1850

Ces premiers immeubles coloniaux étaient sans aucune décoration (les fenêtres sans encadrement...). C'était des rectangles vides dans la façade ; elles sont réservées aux habitations les plus modestes et donnaient l'impression d'une nudité pénible (photo I.1).

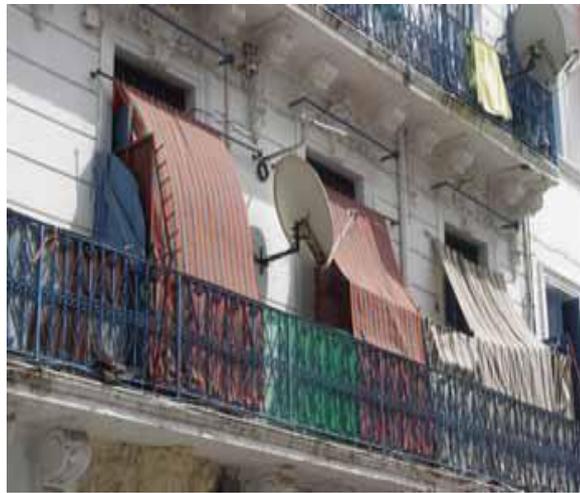
Figure I.2 Bâtiment: balcons filants (la Kasbah d'Alger)

Sur l'espace du rocher, les balcons filants sont en fer moulé longent en général le premier étage quoique plusieurs immeubles disposent de deux, trois, et jusqu'à quatre balcons filants, supportés par des poutrelles métalliques ou en bois. (Merdji. S, 2010).

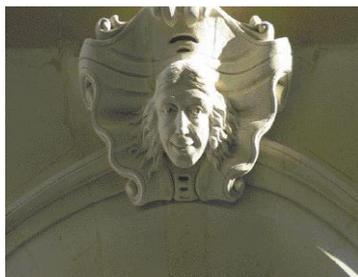
**Figure I.3 Un mascarone**

C'est un ornement qui se place généralement au milieu de la clef d'arc des porches sous forme d'une figure humaine, tantôt effrayante, tantôt souriante. Ils sont là pour éloigner les mauvais esprits. Bien qu'il soit assez nombreux, ils font parti des immeubles coloniaux construits avant 1940.

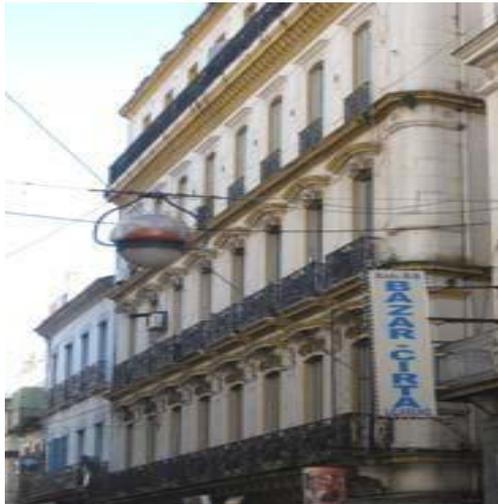
**Figure I.4 Style haussmannien, ancien hôtel (Constantine)**

- ✓ Construite en pierre de taille avec de gros blocs en pierre pour la façade principale.
- ✓ Le rez-de-chaussée et l'entre sols ont striés avec de refends horizontaux.
- ✓ La transition entre le rez-de-chaussée et les étages est assurée par un balcon généralement filant, posé sur des consoles.
- ✓ Un ou deux balcons filants sont disposés de manières diverses sur le reste de la façade qui comprend en général quatre ou cinq étages.

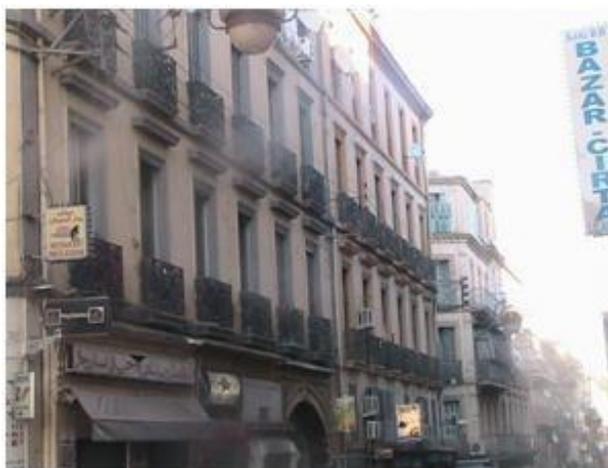
**Figure I.7 :Bâtiment (type classique)**

Le fait que ce style habille la majorité de bâtiments officiels de l'époque coloniale, ainsi que les bâtiments donnant sur la place publique; véhicule un symbole glorifiant la puissance de l'autorité Française. La réutilisation des trois ordres classiques, frontons, et dais, dans un immeuble simple et jamais lourd, est une caractéristique propre à ce style.

La façade peut être en pierre de taillée ou couverte en plâtre. Dans ce dernier cas, elle est munie de légers refends horizontaux qui se superposent parallèlement sur toute la largeur de la façade. Les balcons filants tendent à disparaître même au niveau de l'étage noble. Les consoles, donnant l'impression du déjà beaucoup trop vu sont moins présentes, mais les dais et frontons persistent et sont souvent les seuls éléments de décors de l'immeuble type classique.

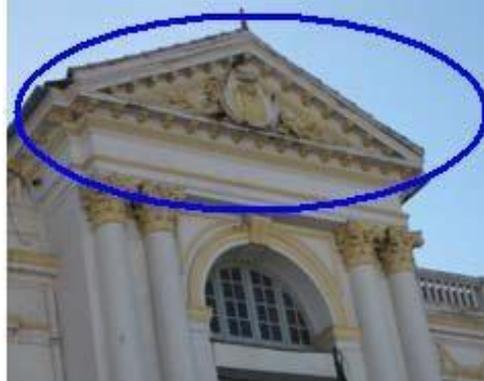
Figure I.9 : Un fronton

C'est un couronnement d'édifice ou de corps d'édifice composé d'une corniche rectiligne et deux corniches obliques se raccordant en formant un triangle, ou une partie de corniche circulaire dont l'espace intérieur appelé tympan fait place à une décoration sculptée. L'origine du Fronton remonte aux anciens temples Grecs qui furent couverts par des combles en bois, et dont la face postérieure et antérieure affichaient des sculptures variées.

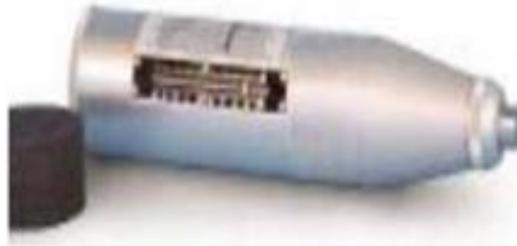
Figure I.21 : scléromètre (57)

Le scléromètre est un instrument particulièrement performant pour préciser l'homogénéité de la résistance du béton aux différents points d'une structure, mais béton reste imprécise par cette méthode.

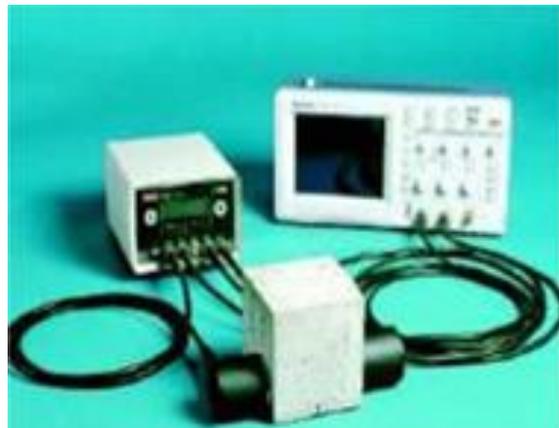
Figure 0.1 : Appareil d'auscultation par ultrasons(57)

Cette méthode permet d'estimer la résistance d'un béton ou de détecter la présence des Micro fissures internes .C'est une corrélation entre la résistance, la vitesse du son VL, la compression Rc, et le module d'élasticité.

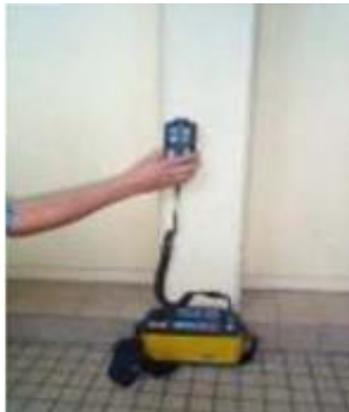
Figure 0.2 : Le phacomètre. (56)

Sert à déterminer la position des armatures dans le béton.

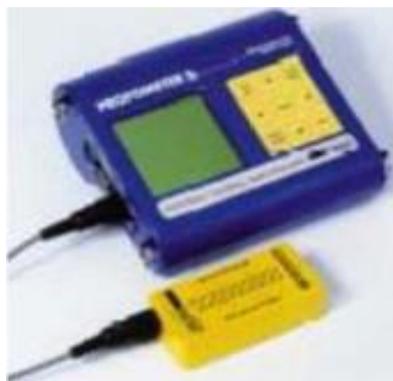
Figure 0.3 : Le profomètre. (57)

Utilisé pour la détermination précise de la position et du diamètre des armatures dans le béton.

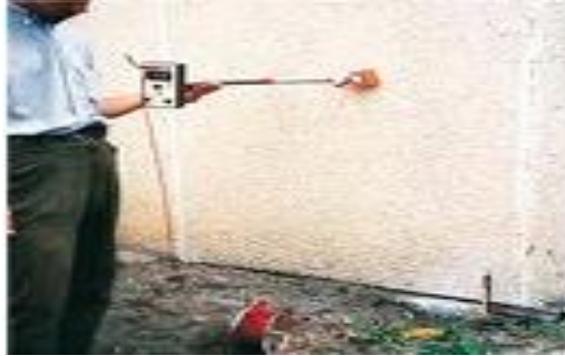
Figure 0.4 : Le corrosimètre .

Employé dans le but de détecter la corrosion des armatures, d'ouvrages en béton avant l'apparition des dommages visibles, en mesurant le potentiel de surface du béton.

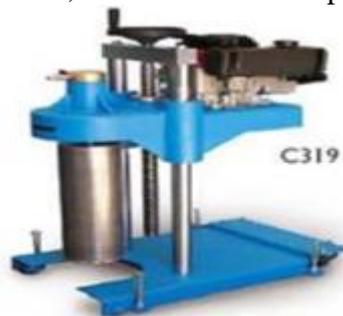
Figure 0.5 : La carotteuse(57)

-Essais physico-mécanique e : densité, résistance à la compression, module d'élasticité.

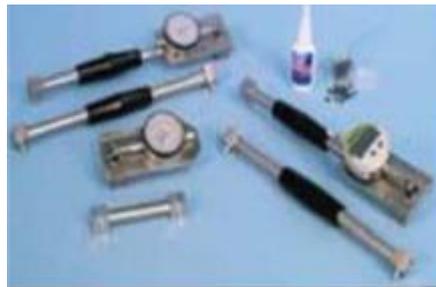
Figure 0.7: L'extensomètre(56).

Mesure de la déformation linéaire d'un élément de structure.

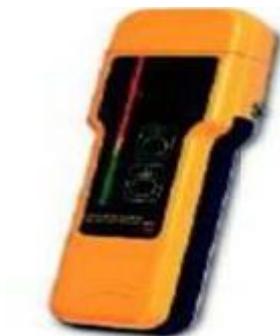
Figure 0.8: L'hygromètre(67)

Pour l'évaluation de l'humidité, en surface et en profondeur, de parois de construction .cet humidimètre permet de mesurer le taux d'humidité en profondeur de façon non destructive par une méthode basée sur la radiofréquence.

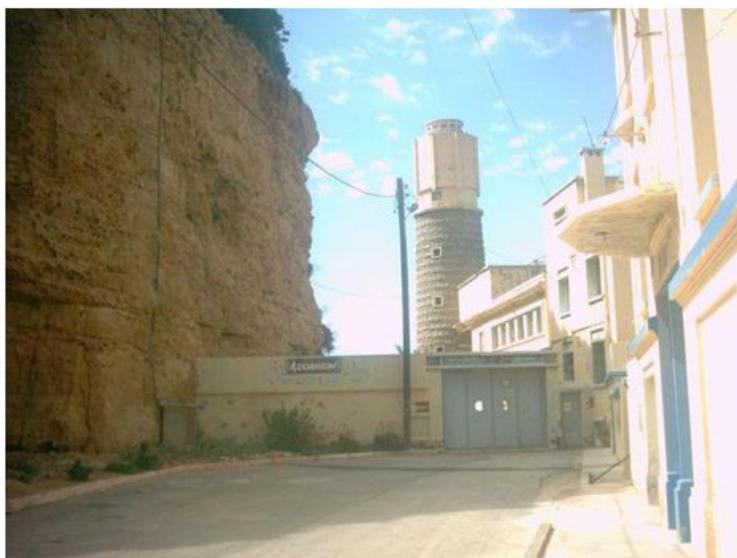
**Figure I.6 : L'entrée principale de l'aquarium avant réhabilitation**

La figure représentée la rentré principal de l'aquarium qui donné accès directement au niveau RDC, on peut voir que l'entrée était un peu étroite vue qu'il y'a des constructions a proximité qui gêne l'accès à l'aquarium.

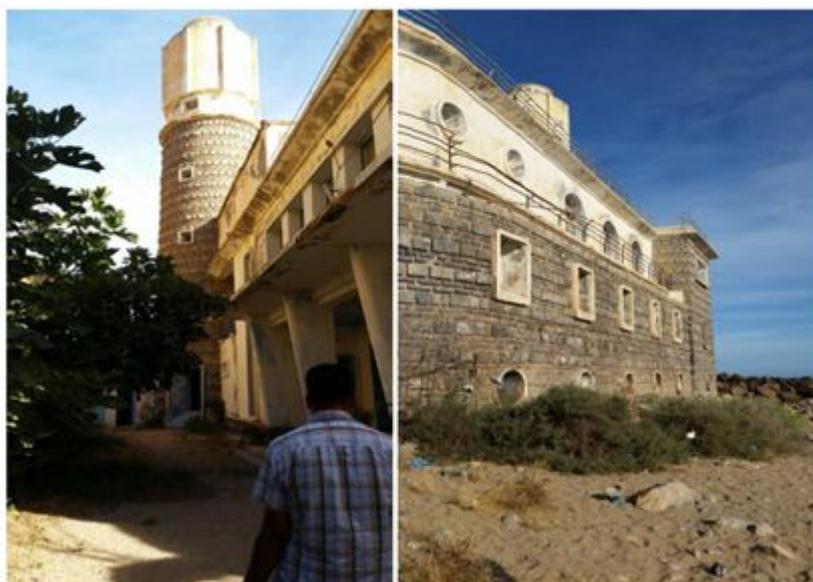
**Figure I.7 : Extérieur de l'aquarium**

Les deux figures présentent les façades de l'aquarium, on remarque qu'il y avait beaucoup de dégradation ainsi que plusieurs détachements des parties du béton, aussi on voyait l'apparition des armatures sur le balcon avec la présence de corrosion.

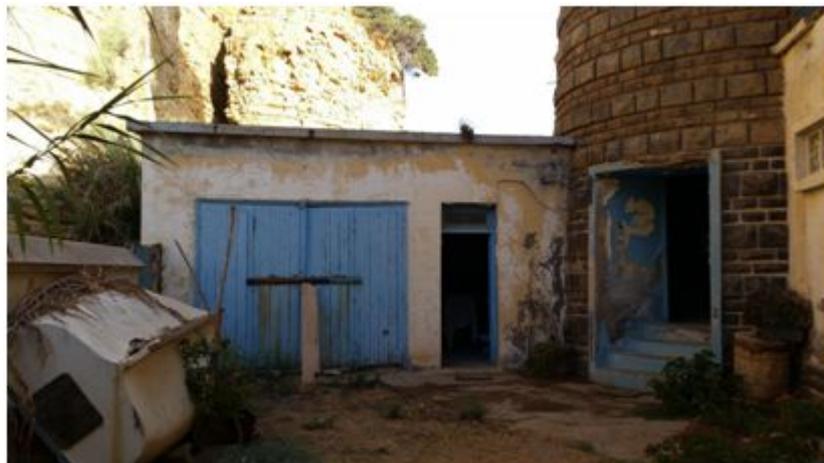
**Figure I.8 : L'entrée de château d'eau**

La figure représentée l'entrée au niveau du château d'eau on remarque que l'état des escaliers était très dégradé ainsi le garage qui servait d'un petit entrepôt, les tâches d'humidités sur les murs

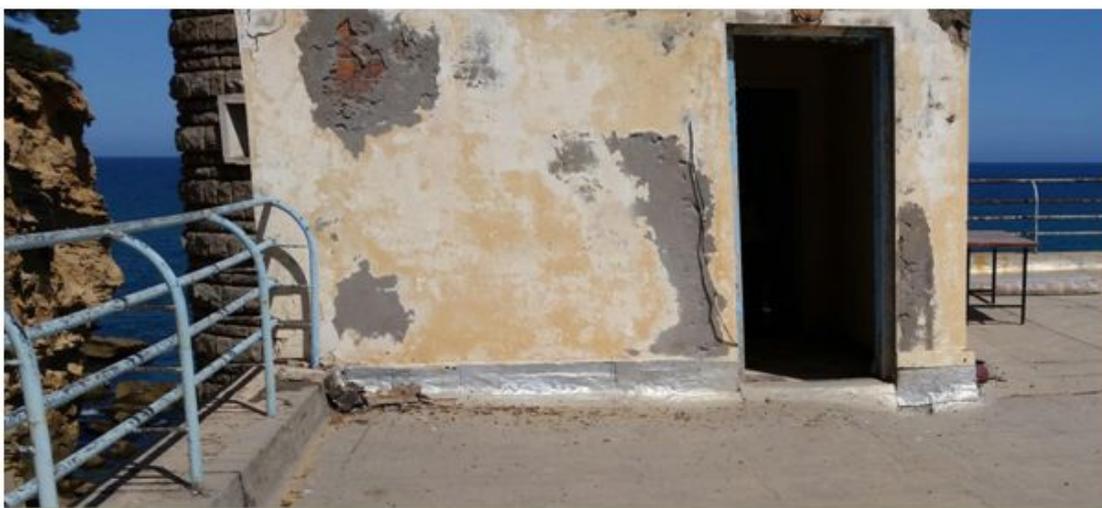
**Figure I.9 : Cage d'escalier de la terrasse.**

La figure représente la cage d'escalier et une petite partie de la terrasse, on constate des détachements d'enduit extérieur et la mise à nue des murs avec l'apparition des briques.

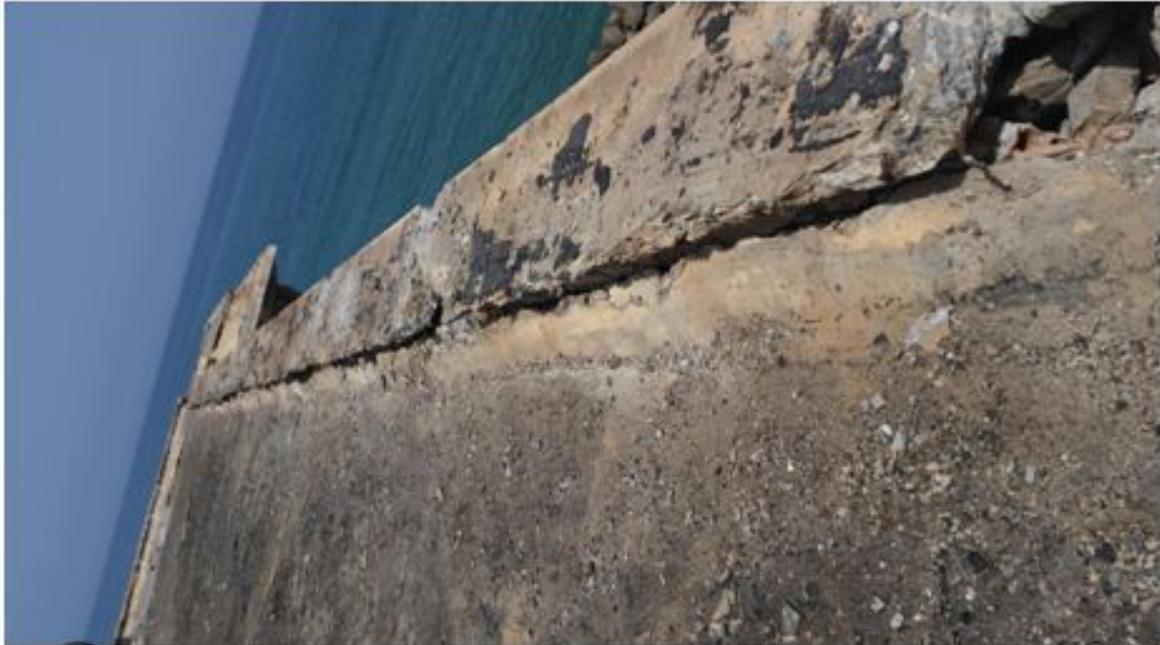
**Figure I.10 : Une partie de la Terrasse.**

Cette figure montre l'état de la terrasse ainsi que l'acrotère (bordure) qui était complètement dégradé.

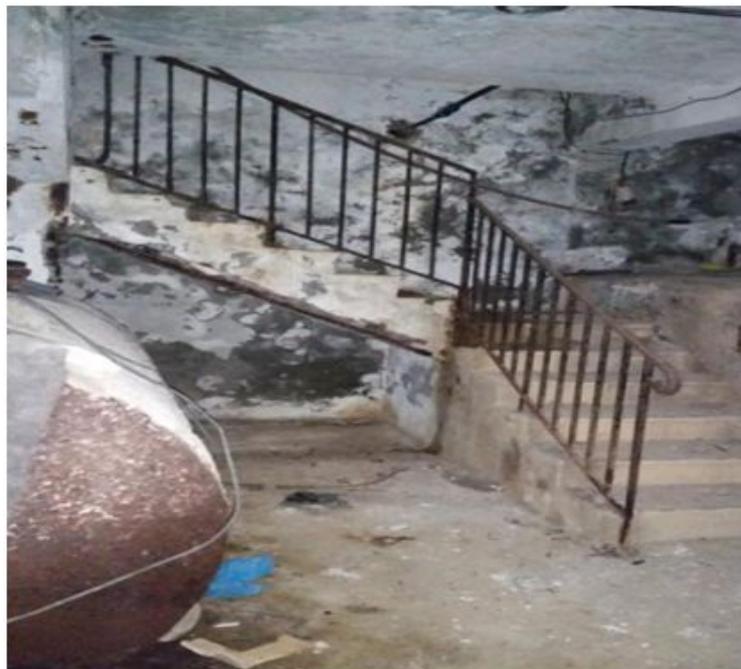
**Figure I.11 : Escalier du sous-sol**

On peut voir clairement la présence des fissures sur les murs avec détachement du béton ainsi que des taches d'humidités un peu partout.

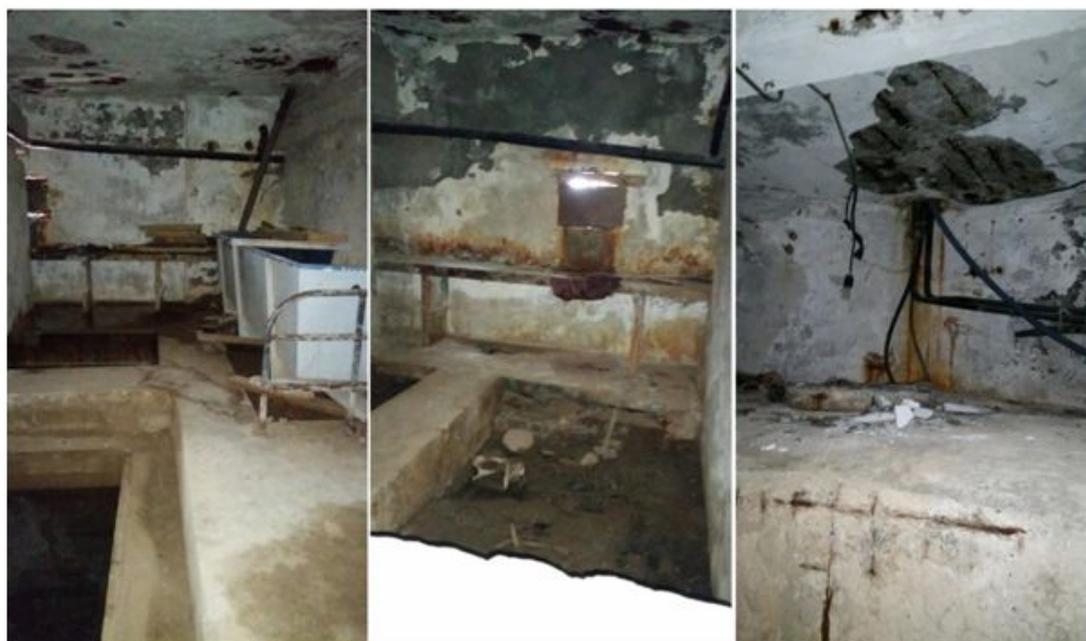
**Figure I.12 : Les Bassins.**

Au niveau des bassins il ya un détachement du béton avec apparitions des armatures qui sont complètement corrodées.

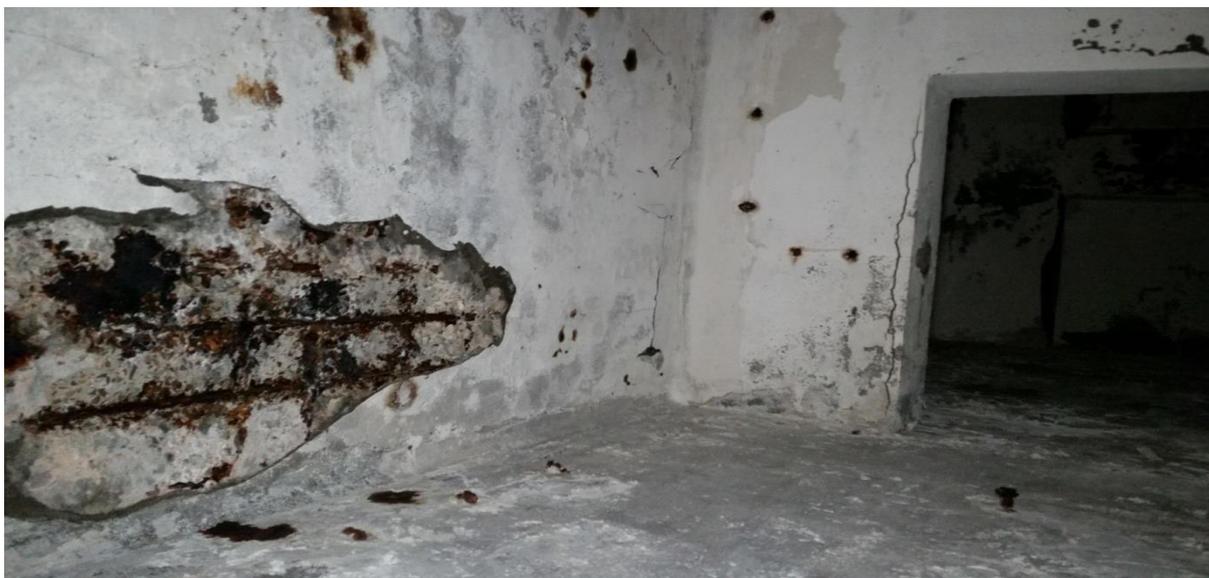
**Figure I.13 : Mur à l'intérieur du sous-sol**

Sur la figure on remarque des épaufrures du béton ainsi la mise a nue des armatures, on observe aussi des long fissures est observé dans les murs, on remarque aussi des tache de corrosion par piqûres, l'état de sol est complètement dégradé.

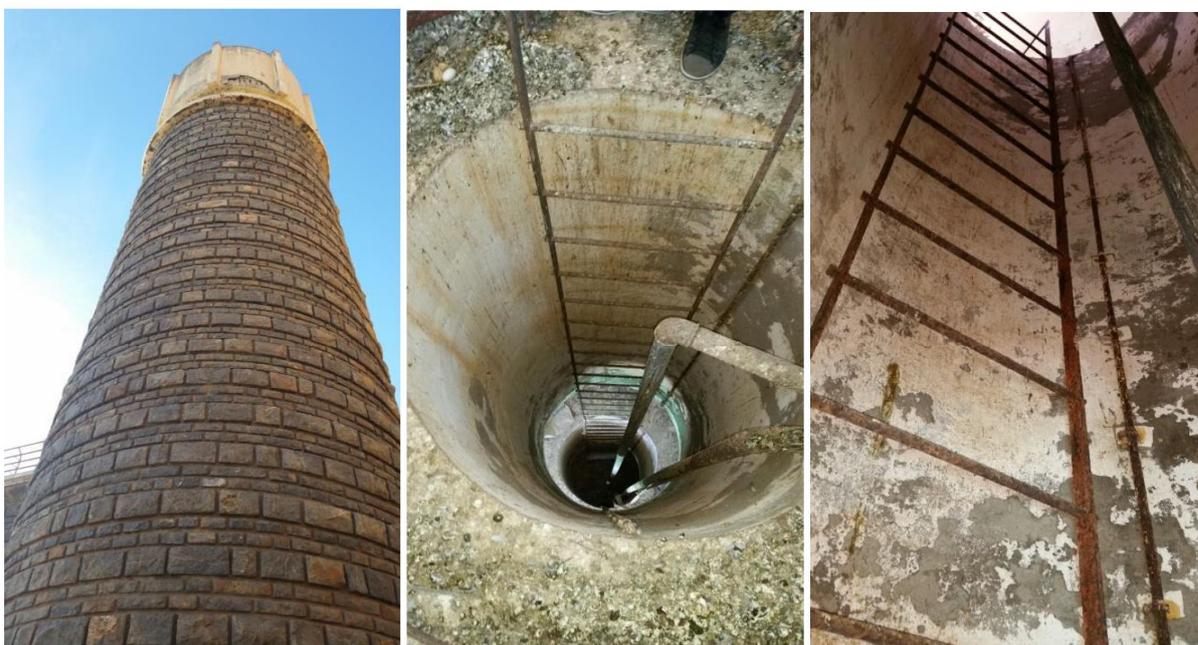
**Figure I.14 : Château d'eau extérieur et à l'intérieur.**

Au niveau du château d'eau on peu voir que la partie extérieur à besoin d'un coup de rafraîchissement tandis qu'à l'intérieur on remarque la corrosion de l'échelle d'accès ainsi que la dégradation de l'enduit des murs à l'intérieur.

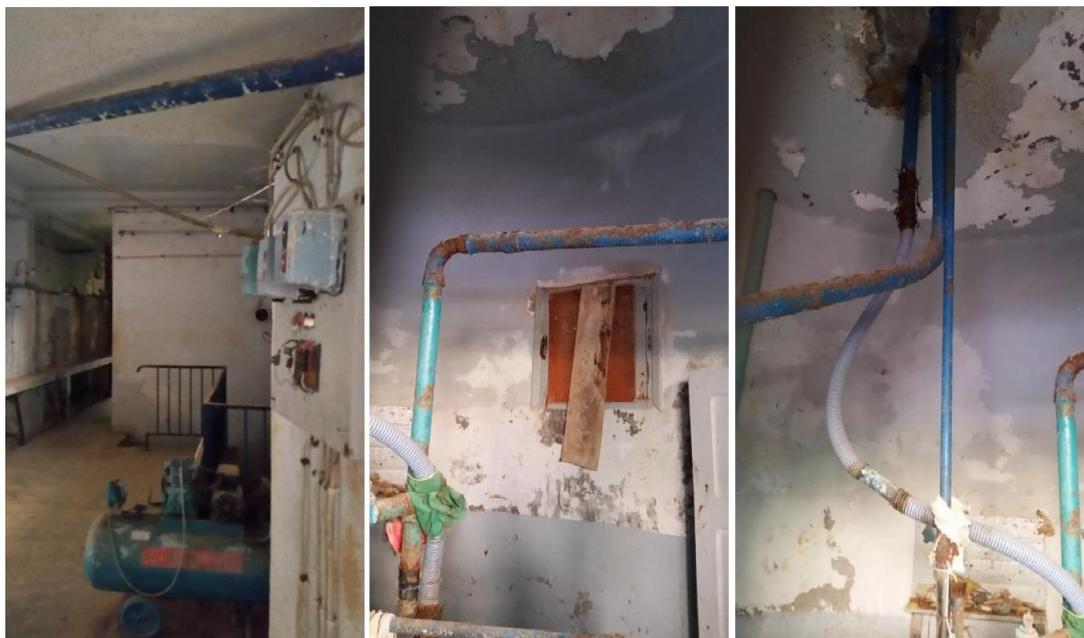
Figure I.15 : Salles des machines

Les salles des machines nécessitent un cout de rafraîchissement avec changement de tous les matériaux et tuyauteries.

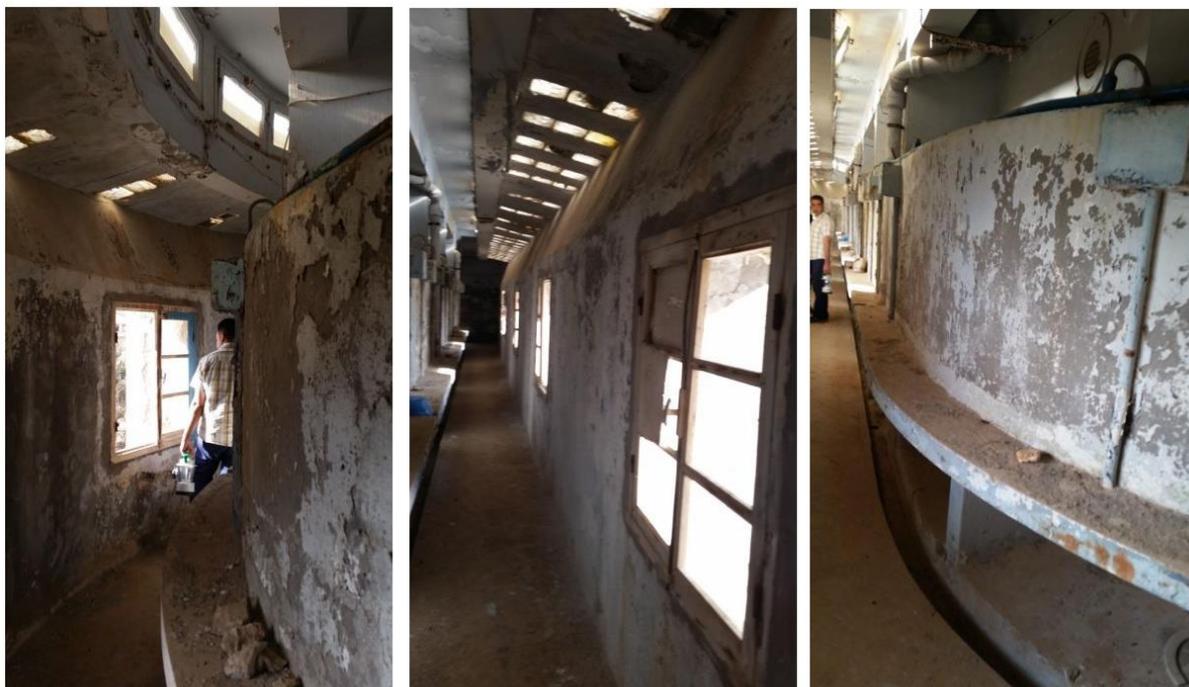
**Figure I.17 : Couloirs derrière les bassins au rez-de-chaussée**

Dans cette zone on remarque une grande dégradation des murs avec détachement du béton et apparitions des armatures qui son complètement corrodées. Il ya aussi des tâches d'humidité.

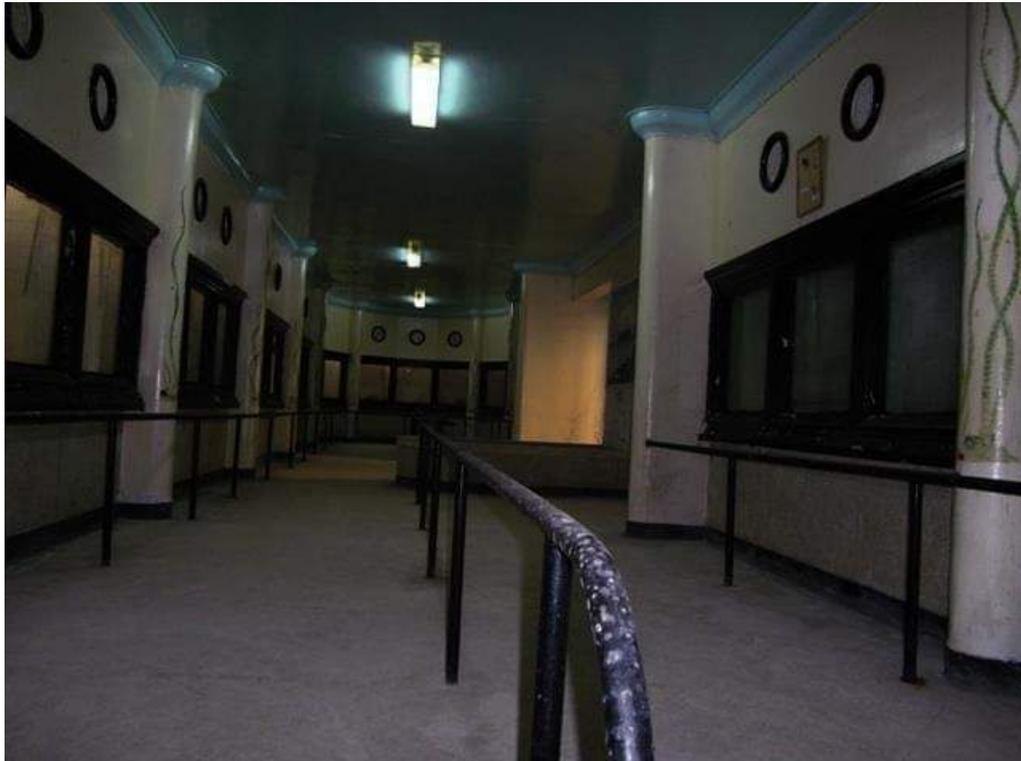
**Figure I.18 : Salle d'exposition principale des bassins**

Les cadres pour les bassins d'expositions sont dégradé on remarque un détachement du béton avec la mise à nue des armatures corrodées.

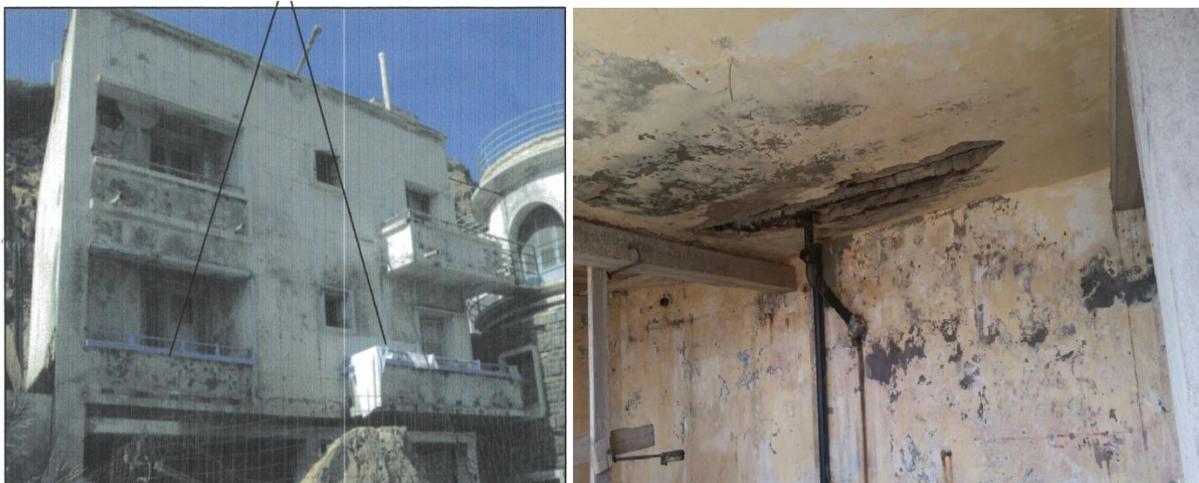
**Figure I.20 : Logement de fonction**

On observe une dégradation totale du logement qui abrite le directeur ainsi que les employés de la station, le plancher est complètement dégradé au niveau de la dalle de compression et au niveau des poutrelles qui sont complètement corrodées.

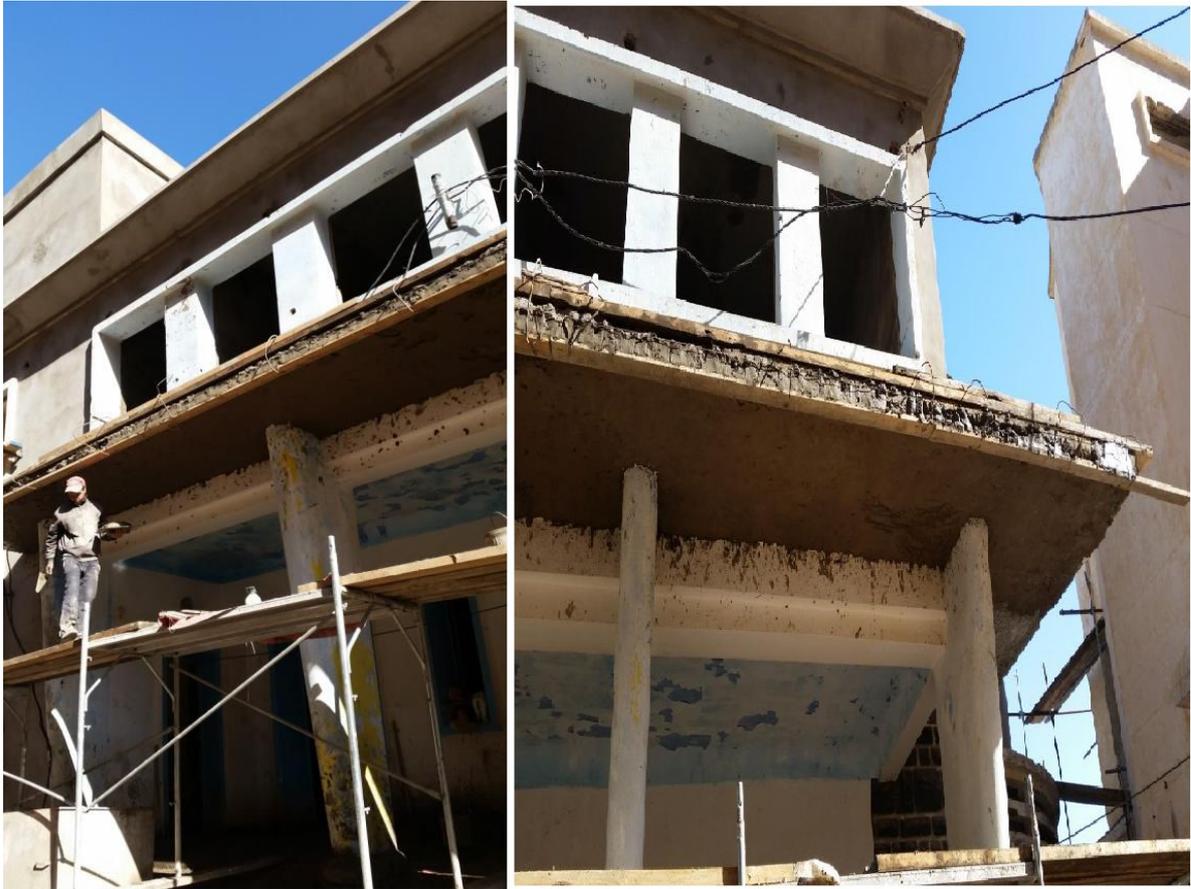
**Figure I.35 : Réparation des balcons en béton.**

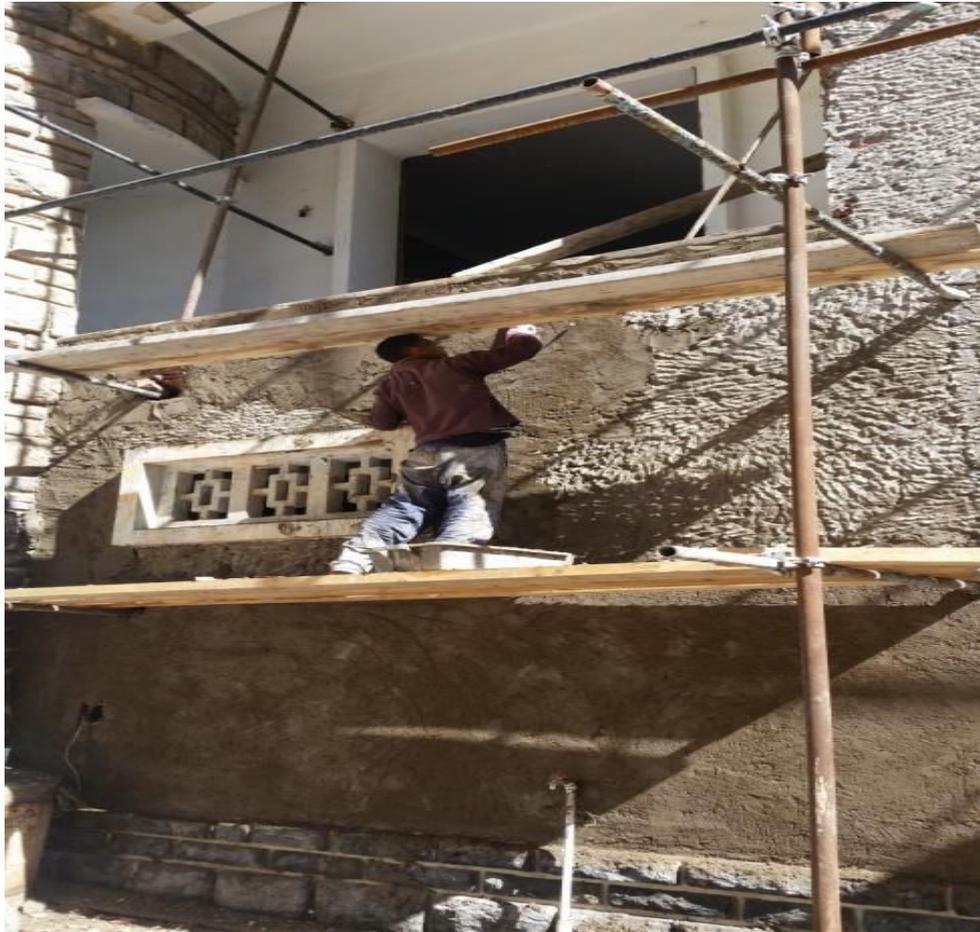
**Figure I.36 : Revêtement des murs d'extérieures**

Travaux de revêtement des murs extérieur après l'opération du décapage, ensuit le revêtement des murs par un mortier.

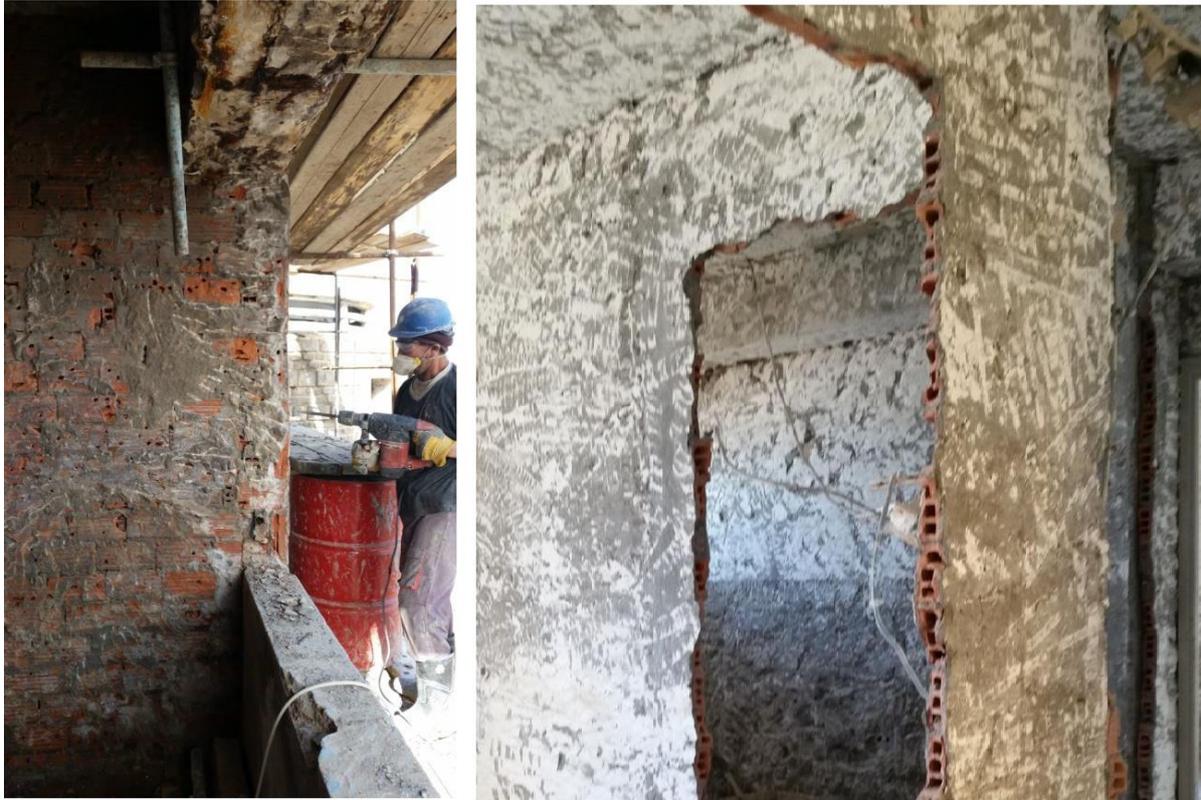
**Figure I.37 : Décapage des cloisons d'intérieurs**

L'opération du décapage continue aussi dans les cloisons à l'intérieur ainsi le rapiéçage des fissures dans les murs.

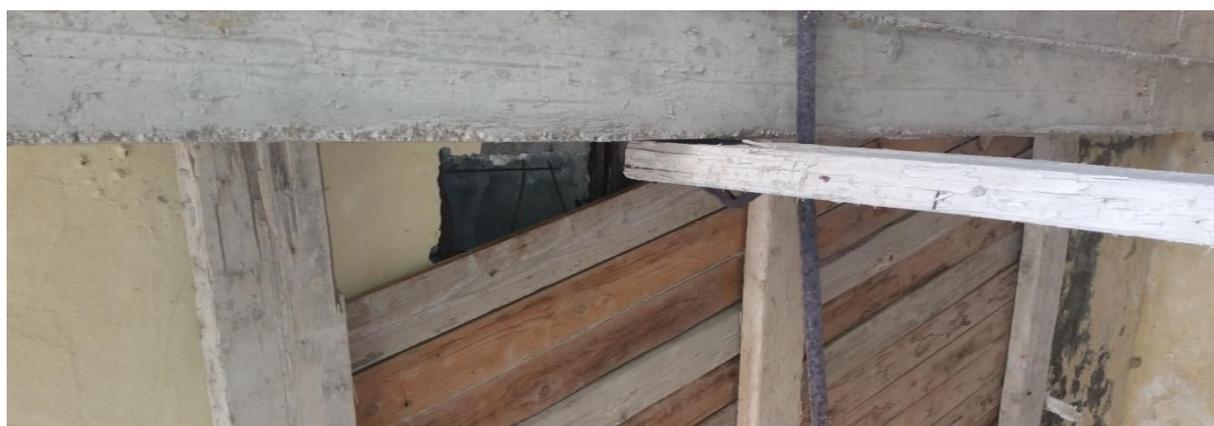
**Figure I.39 : Renforcement des bassins par un voile.**

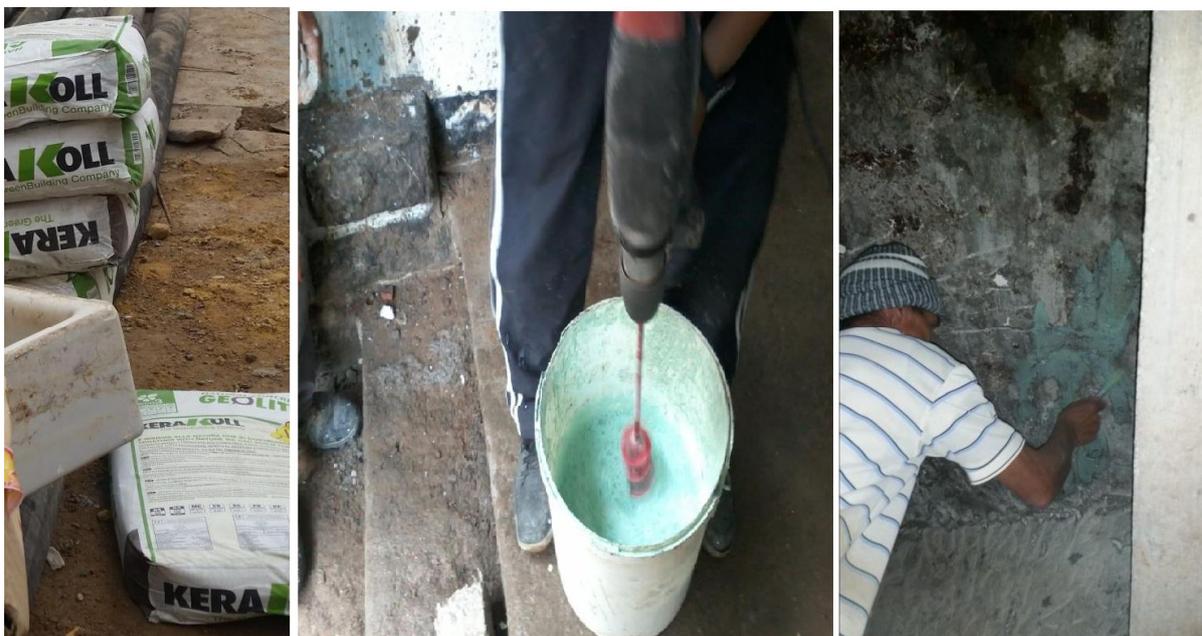
**Figure I.40 :l'utilisation d'enduit kerakoll**

A l'intérieur du bâtiment ils ont utilisé un enduit spéciale de type Kerakoll géo lite, c'est un Géo mortier minéral certifié, éco-compatible et à base de géo liant à réaction cristalline, pour la passivation, la réfection, le ragréage et la protection monolithique de structures en béton détérioré. Très faible teneur en polymères pétrochimiques et exempt de fibres organiques. Thixotrope, à prise normale.

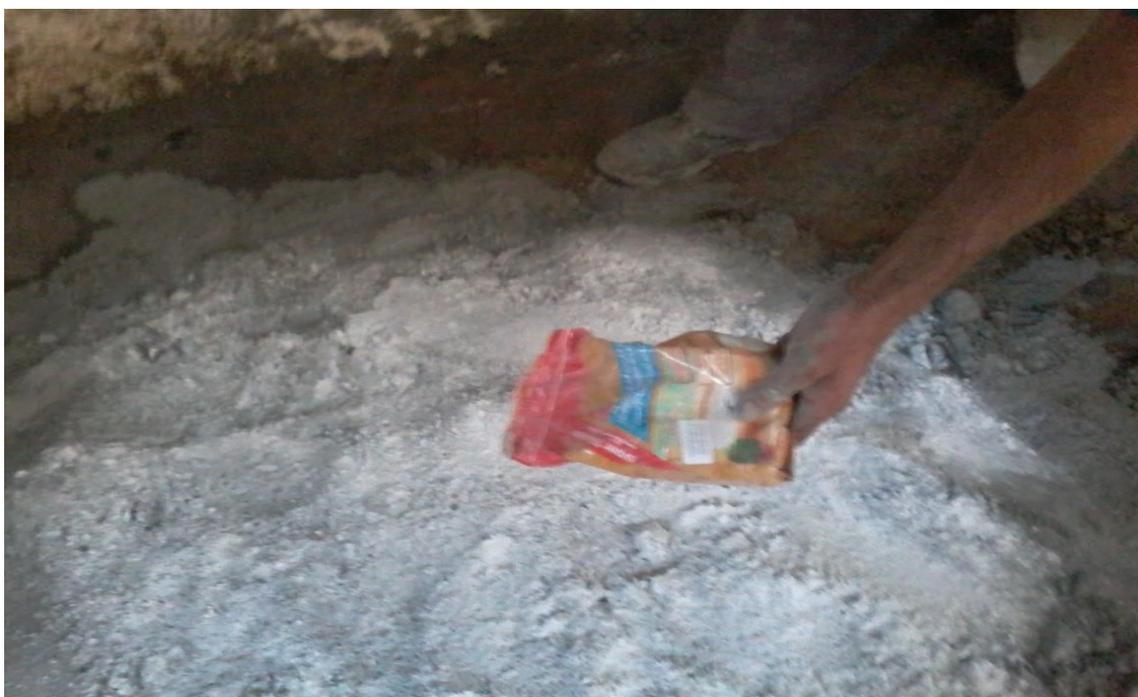
**Figure I.42 :L'utilisation des adjuvants dans le mortier.**

L'utilisation des adjuvants permet d'assurer l'imperméabilité du mortier.

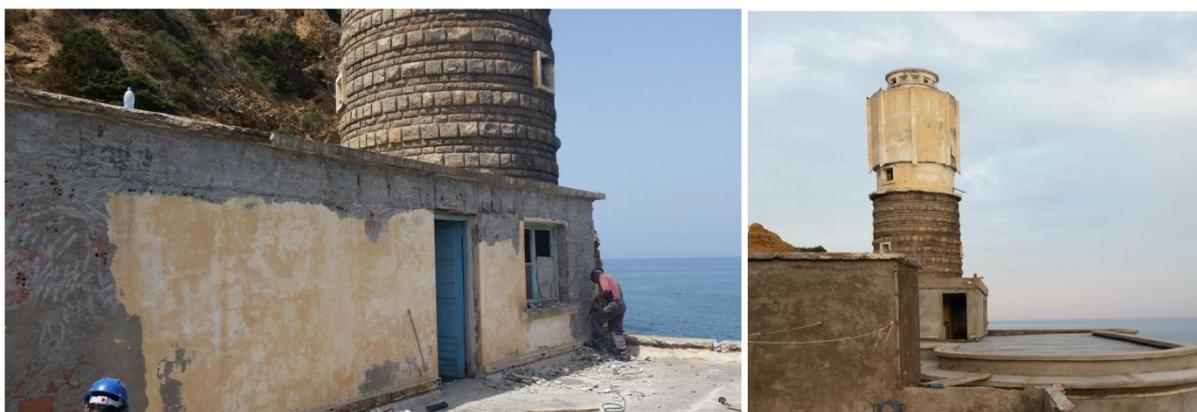
**Figure I.44** : La terrasse pendant et après la rénovation.

La valorisation de la terrasse et la rendre accessible par la préparation du sol pour la pose du carrelage ainsi la rénovation de l'acrotère.

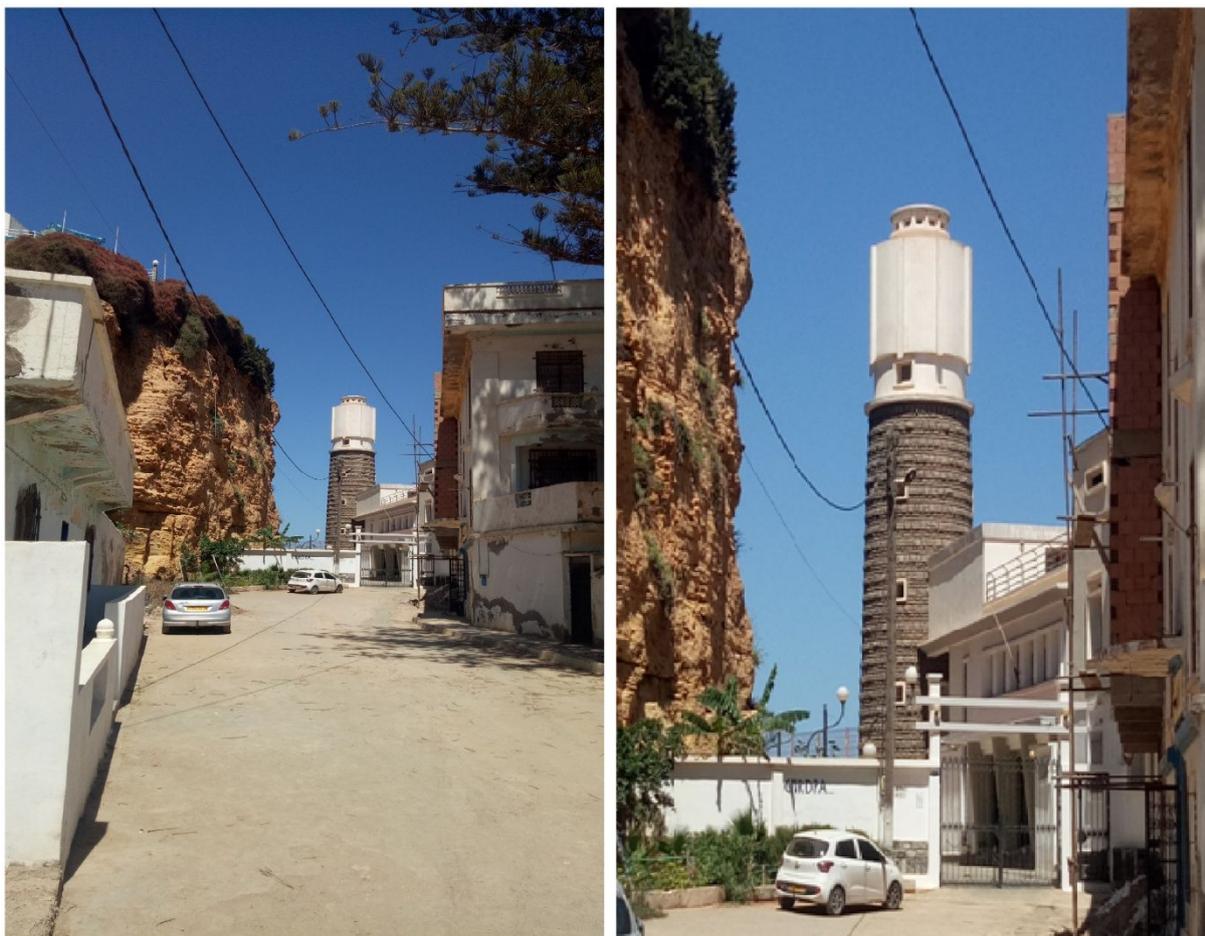
**Figure I.45 : L'entrée principale de l'aquarium.**

Dans cette figure la en voie bien le changement radicale qui a u lieux dans la façade d'entrée principale surtout dans le mur de clôture ainsi que le portail et la porte d'entré en acier galvanisé, avec un petit jardin au coin.

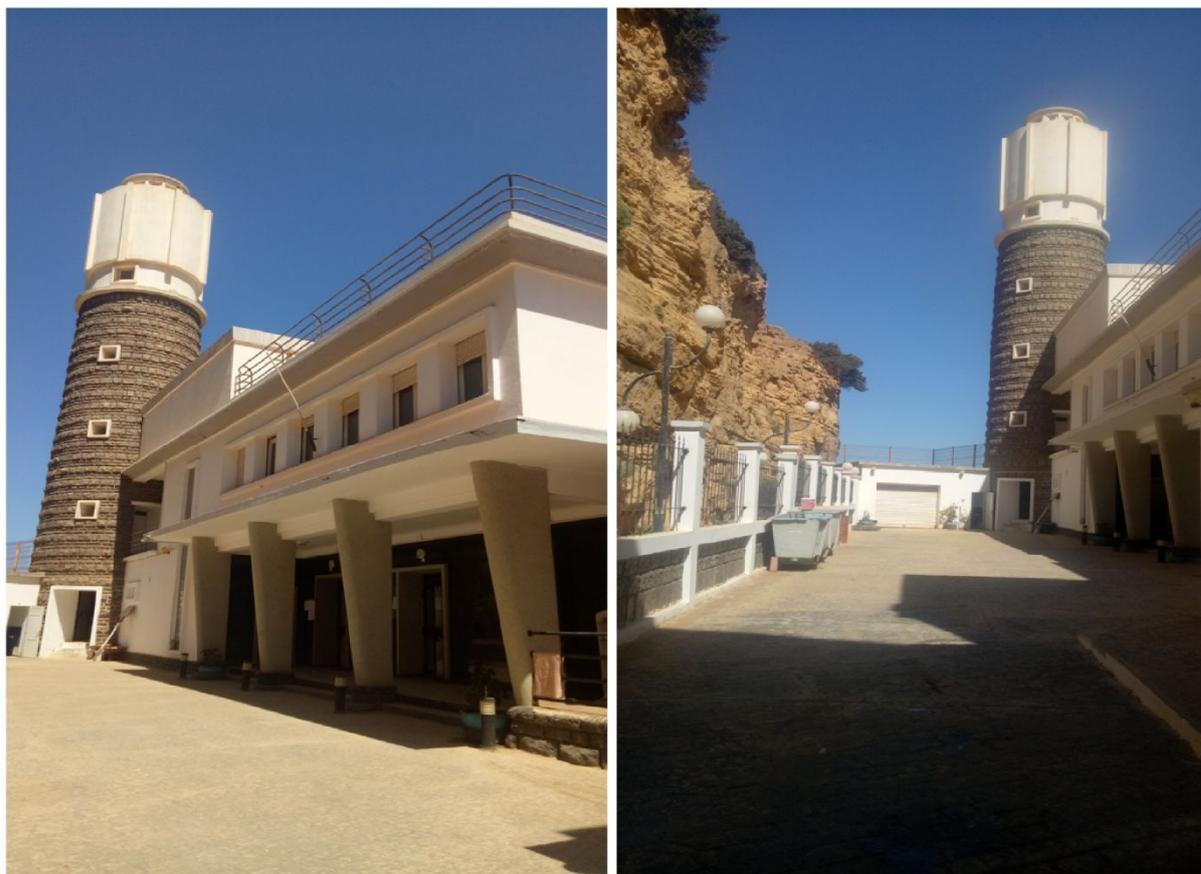
**Figure I.46 : Vue d'extérieur coté entrée principale.**

Dans la face extérieur d'entrée principale en voie bien le grand changement qui a u lieux dans la cour d'entrée avec un sol bien finie en béton imprimer en forme de pavé, la réparation de la corniche du balcon apprêt avoir était endommager , une très belle finition du mur de clôture avec une touche artistique de pierre sur le dessous de ce dernier, le grillage en acier galvanisé au dessus, ainsi que la porte de garage qui sert de dépôt est automatique.

Et pour finir un nouveau revêtement pour toutes les parties extérieures de la station avec un enduit anti-humidité et une nouvelle peinture qui donne un rafraichissement a la station.

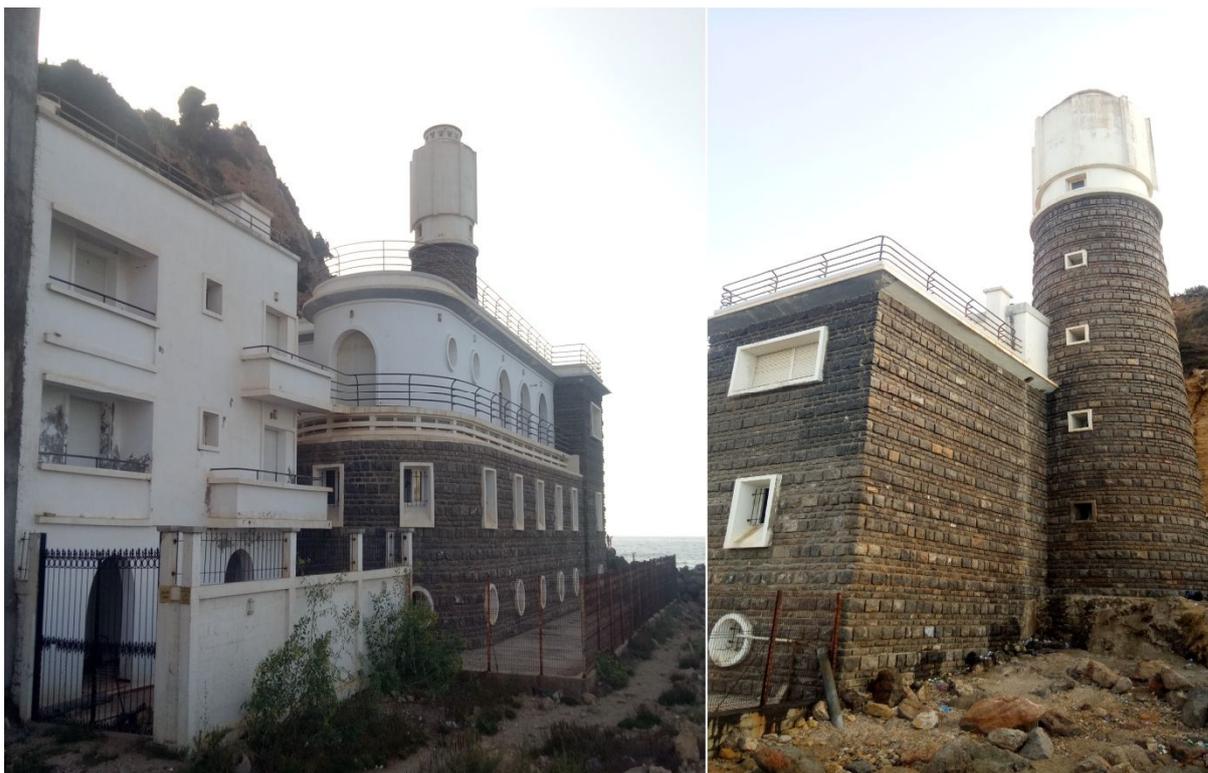
**Figure I.47 : Façade extérieure en bord de mer.**

Dans cette figure qui montre la façade extérieure en bord de mer on remarque l'ajout d'un mur de clôture dans le bloc d'hébergement avec un portail en acier galvanisé, ainsi qu'un grillage en acier le long du mur en pierre de la station, par conséquent le grillage n'a pas pu résister au facteur naturel qui l'entoure ( humidité , eau de mer ) aussi en voie une légère dégradation de l'enduit sur le rez-de-chaussée de la façade du bloc d'hébergement due à la mal finition.

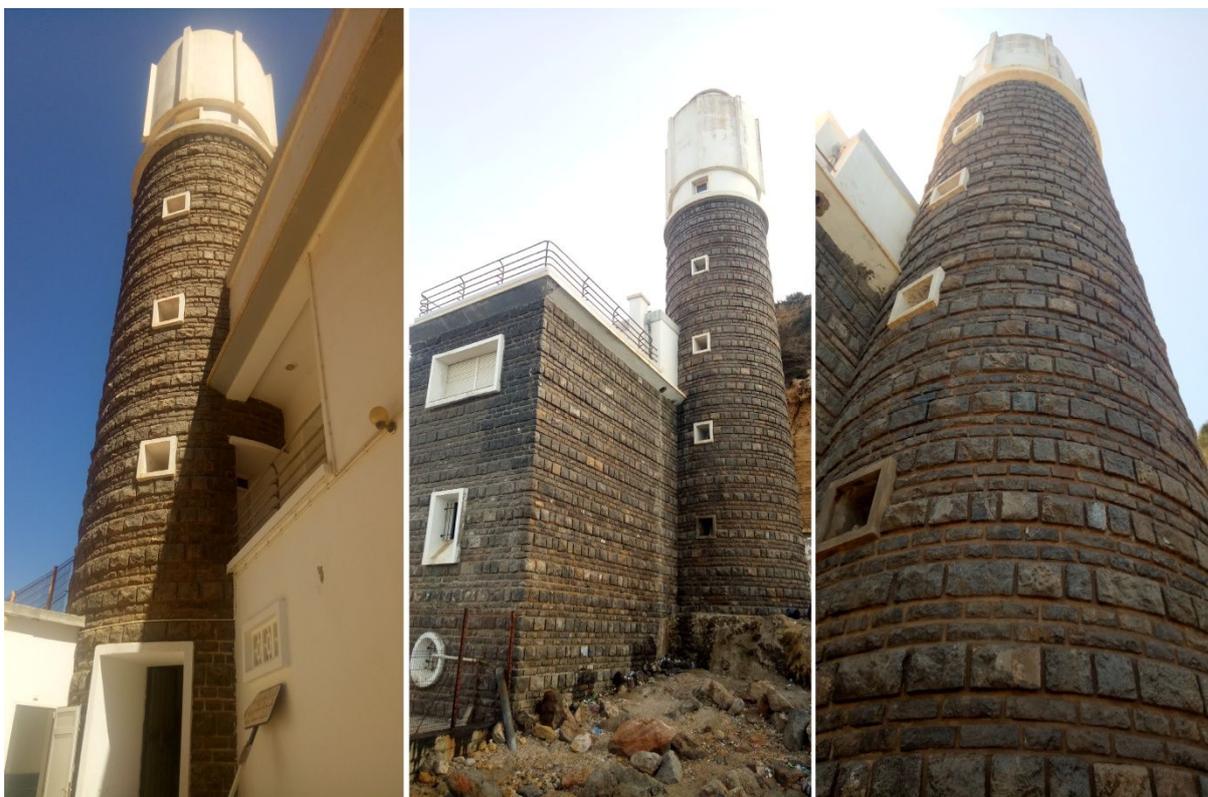
**Figure I.48 : La tour de l'aquarium (château d'eau).**

La figure au-dessus représente la tour de l'aquarium qui fait le charme de cette station, la tour ce compose de 04 niveaux et de 02 baches a eau, après rénovation et un coup de rafraichissement de peinture le château d'eau est devenue fonctionnel et en parfait bon état.
