Projet de Fin d'Etudes  
Pour l'obtention du diplôme de Master en : Travaux public .  
Domaine : Technologie.  
Filière : Travaux Publics.  
Spécialité : Voies Et Ouvrage D'art.  
Thème :

***Structures et matériaux de construction : témoins d'une architecture coloniale en Algérie / cas de l'aquarium de Beni Saf***

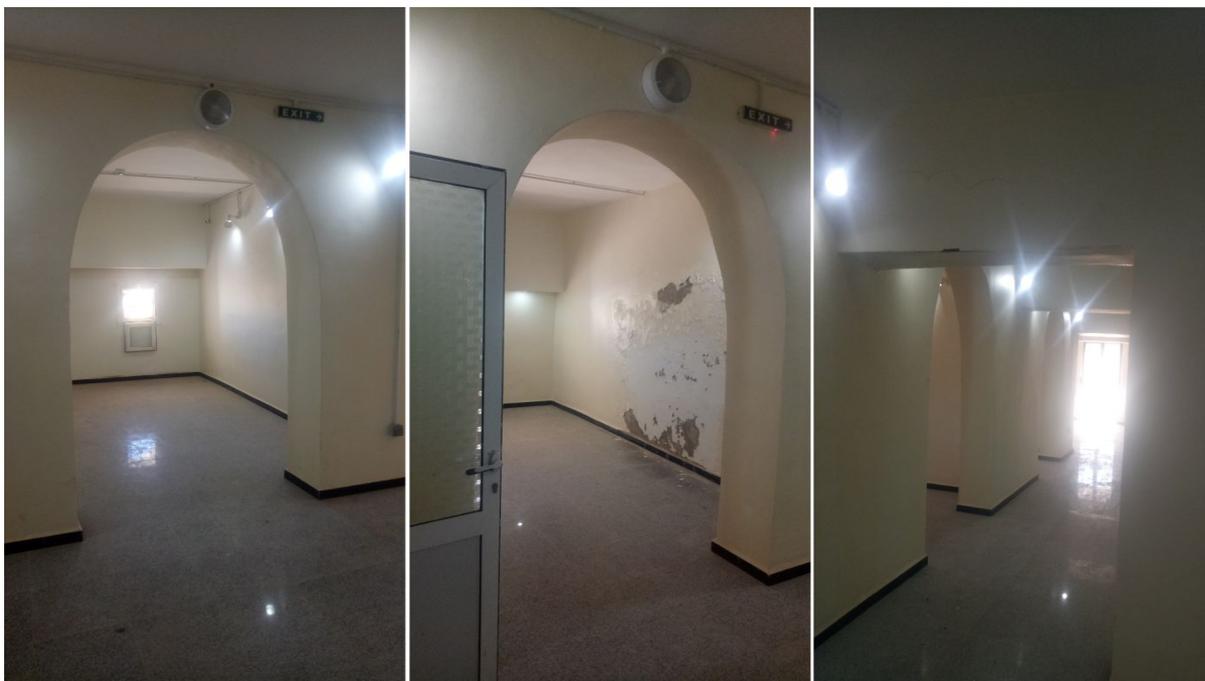
**Figure I.50: Locaux technique.**

La figure au-dessus représente les locaux techniques qui servent de dépôt de matériels ou autre, on remarque dans l'un de ces locaux les traces d'humidité dans les murs à cause du mal revêtement de ce dernier.

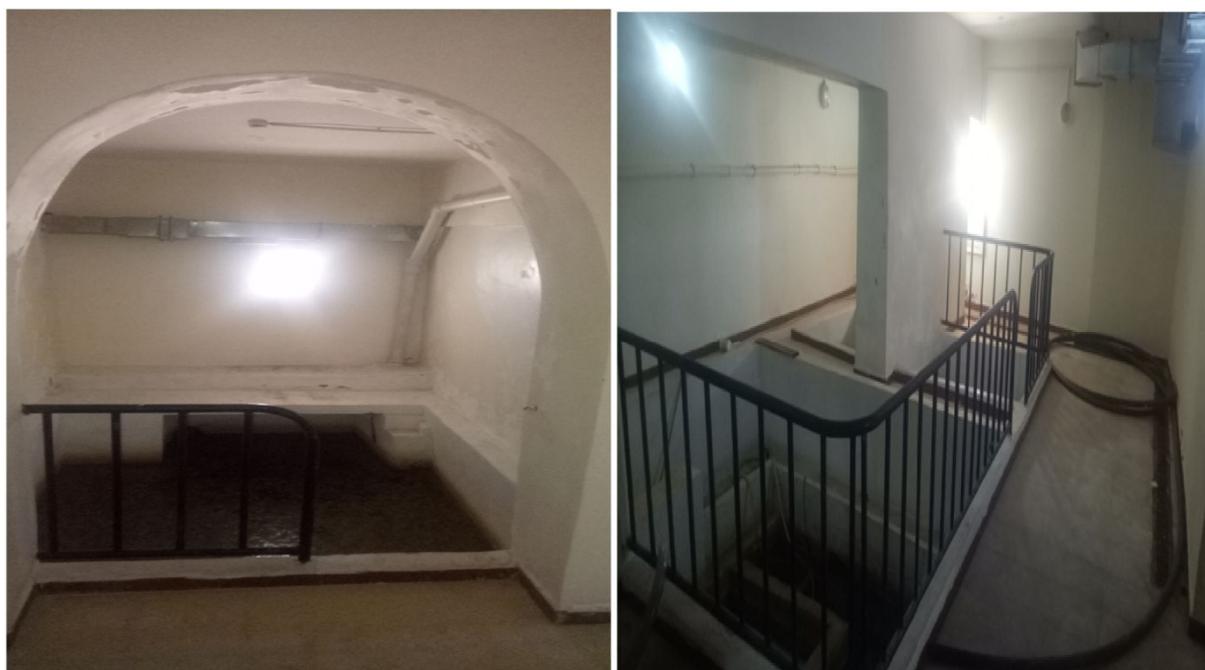
**Figure I.51: Bâches à eau (douces et eau de mer).**

Après de longues années, ce bassin était dans un état catastrophique mais aujourd'hui on voit qu'il est dans un très bon état de marche l'un qui contient de l'eau douce et l'autre d'eau de mer, et qui servent à la production des poissons.

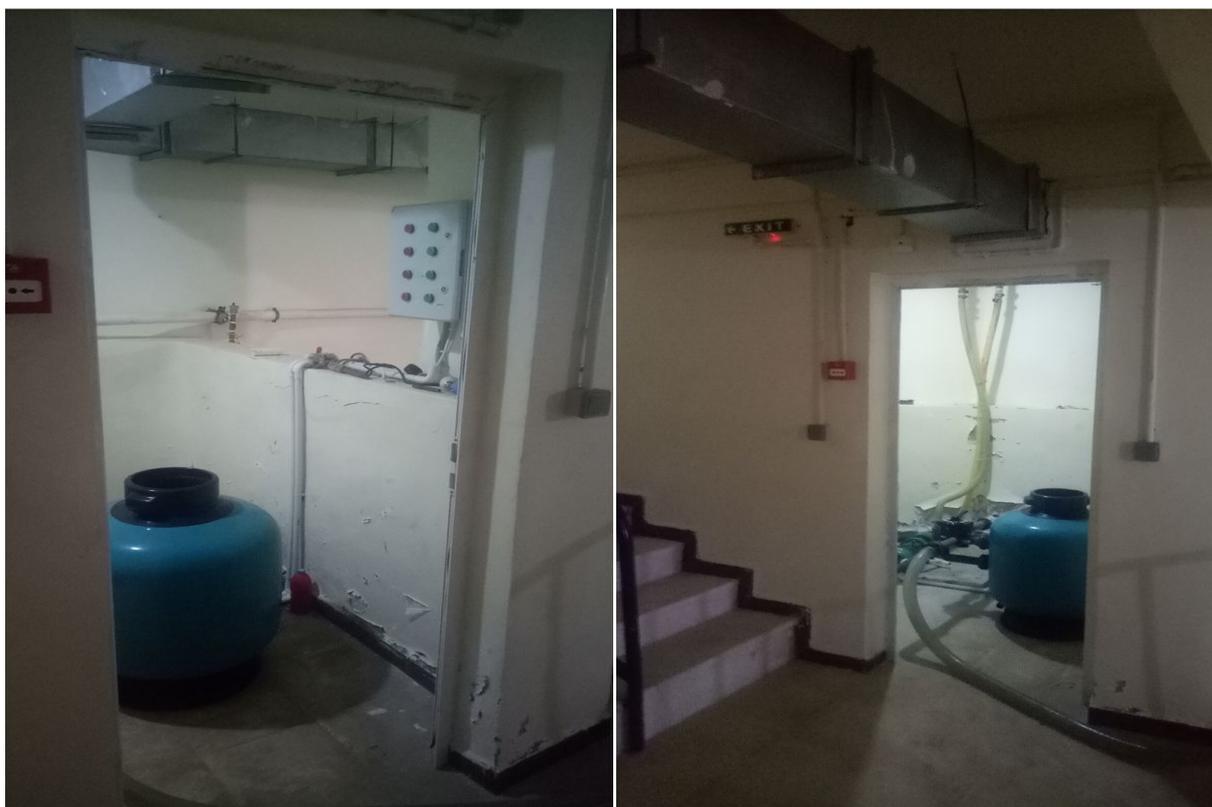
**Figure I.52 : Salle de machine.**

Dans cette figure on trouve la salle des machines, elle contient des pompes à eau et un compresseur d'air.

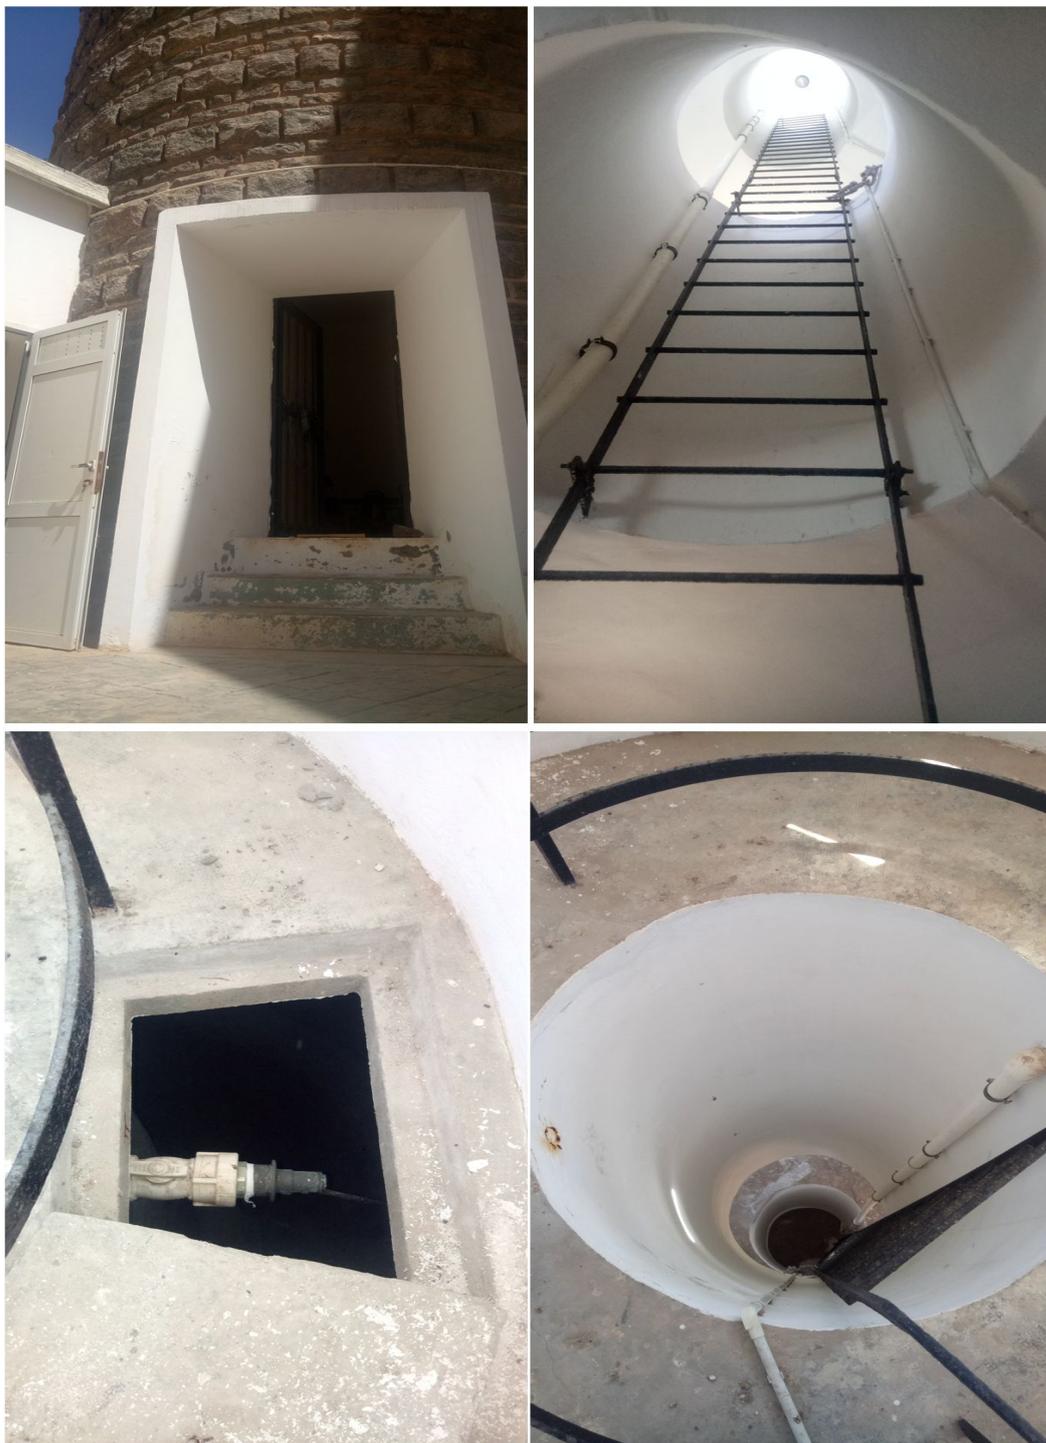
**Figure I.56 : L'intérieur de la tour (château d'eau).**

La tour ou château d'eau a l'intérieur ce compose de 02 bache a eau rénovée et en très bon état de fonctionnement grâce au nouveau enduit et un coup de peinture, réseau de tuyauterie et pompe remis a neuf ainsi le changement complet de l'échelle d'accès.

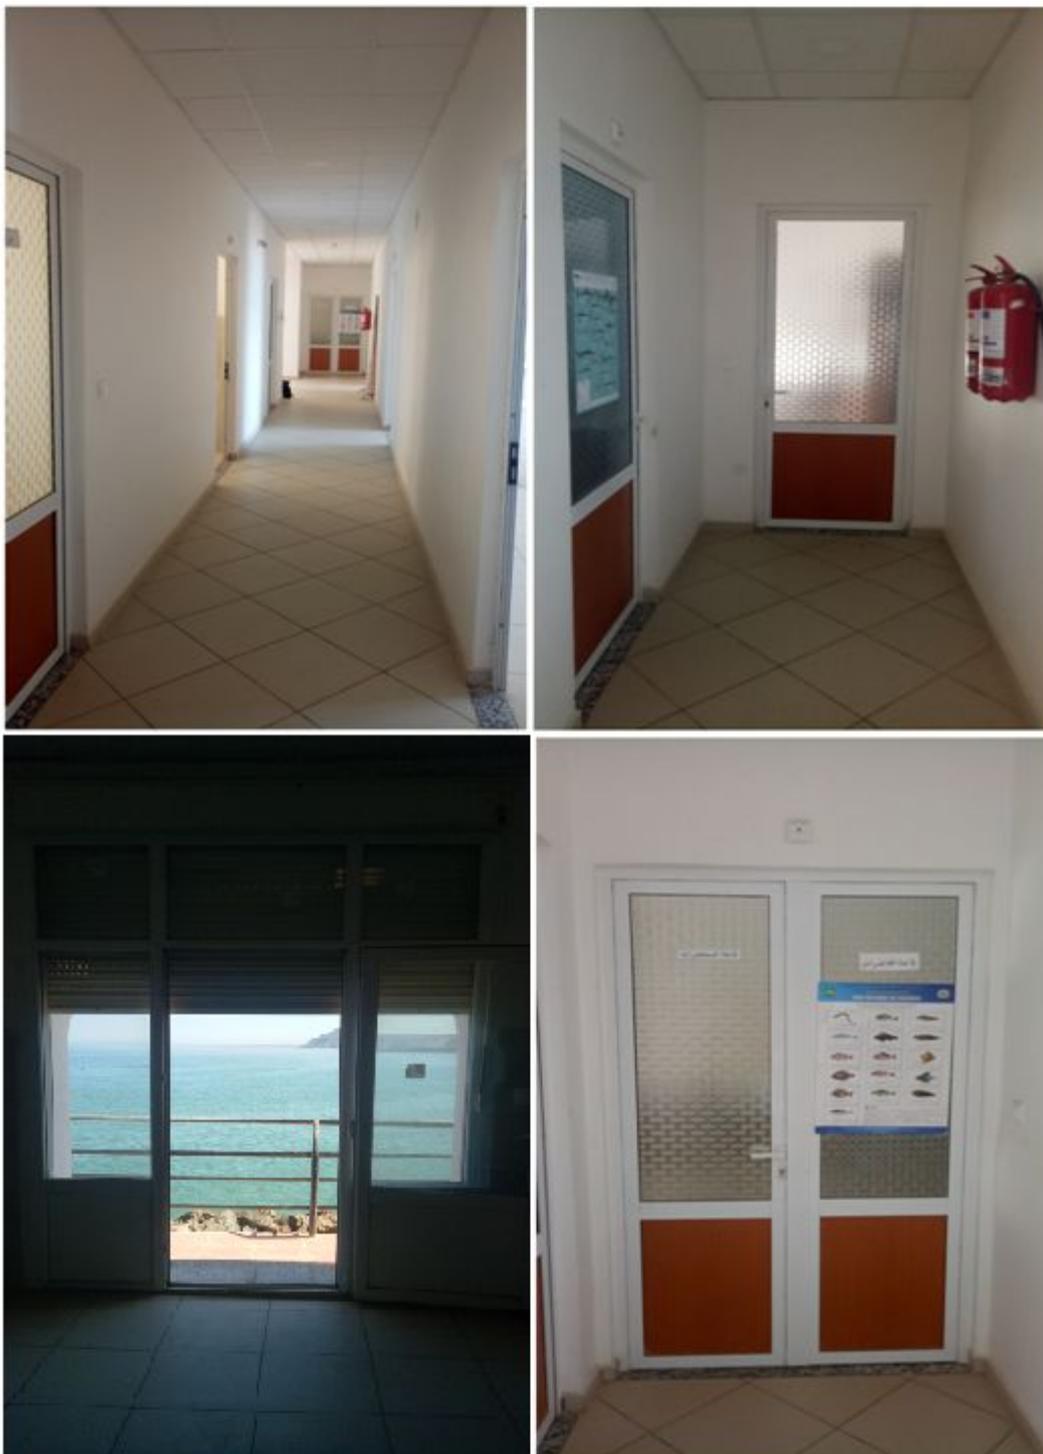
**Figure I.57 : 1<sup>er</sup> étage (bloc technique).**

La rénovation a permis la remise en très bon état de fonction car on aperçoit un nouvel enduit et peinture, faux-plafond, dalle de sol moderne et le changement de toutes les portes et fenêtres vitrer et pvc.

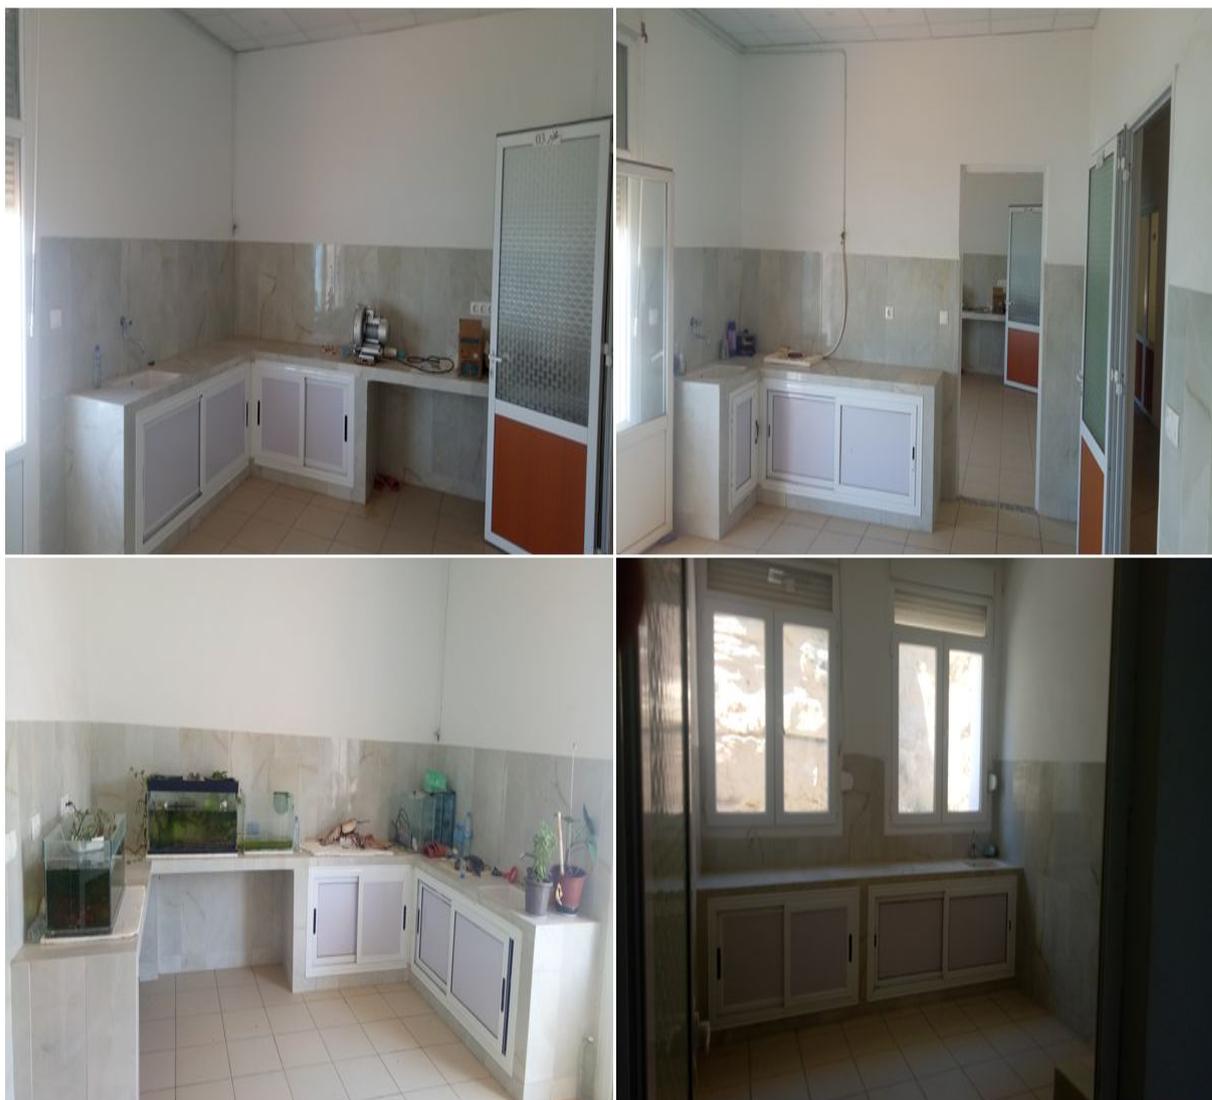
**Figure I.58 :Laboratoires du bloc technique.**

La figure au-dessus présente les 04 laboratoires remis en état de fonction après rénovation, Cette dernière et appliquer sur le bloc complet car en voie la nouvelle faïence et dalle de sol moderne, revêtement des murs avec un nouveau enduit et peinture, plan de travail remis a neuf avec des placards en pvc, nouveau matériels et outils de recherche, changement de portes et fenêtres vitré en pvc.

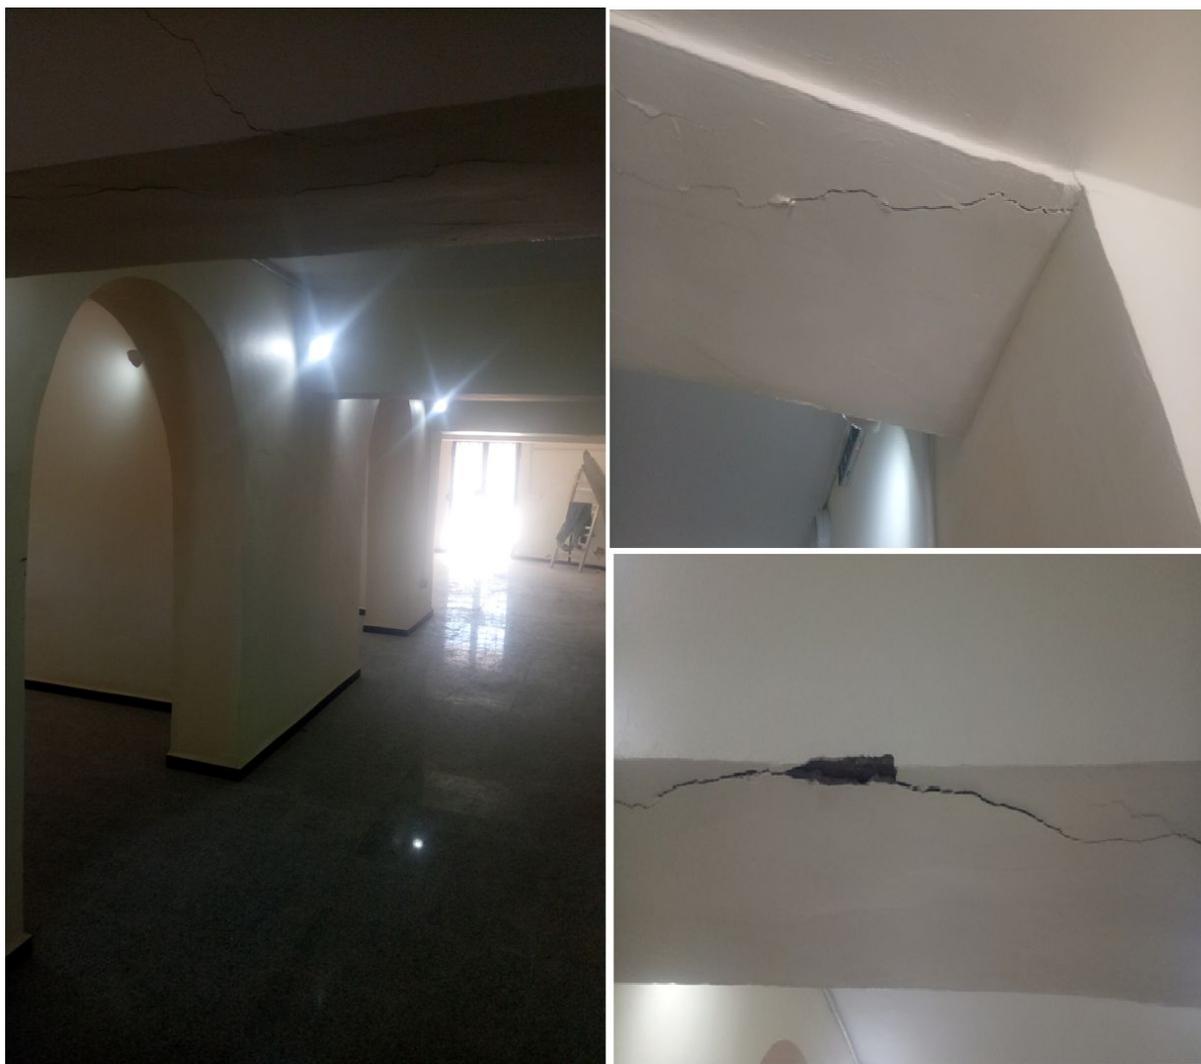
**Figure I.60 : Fissures.**

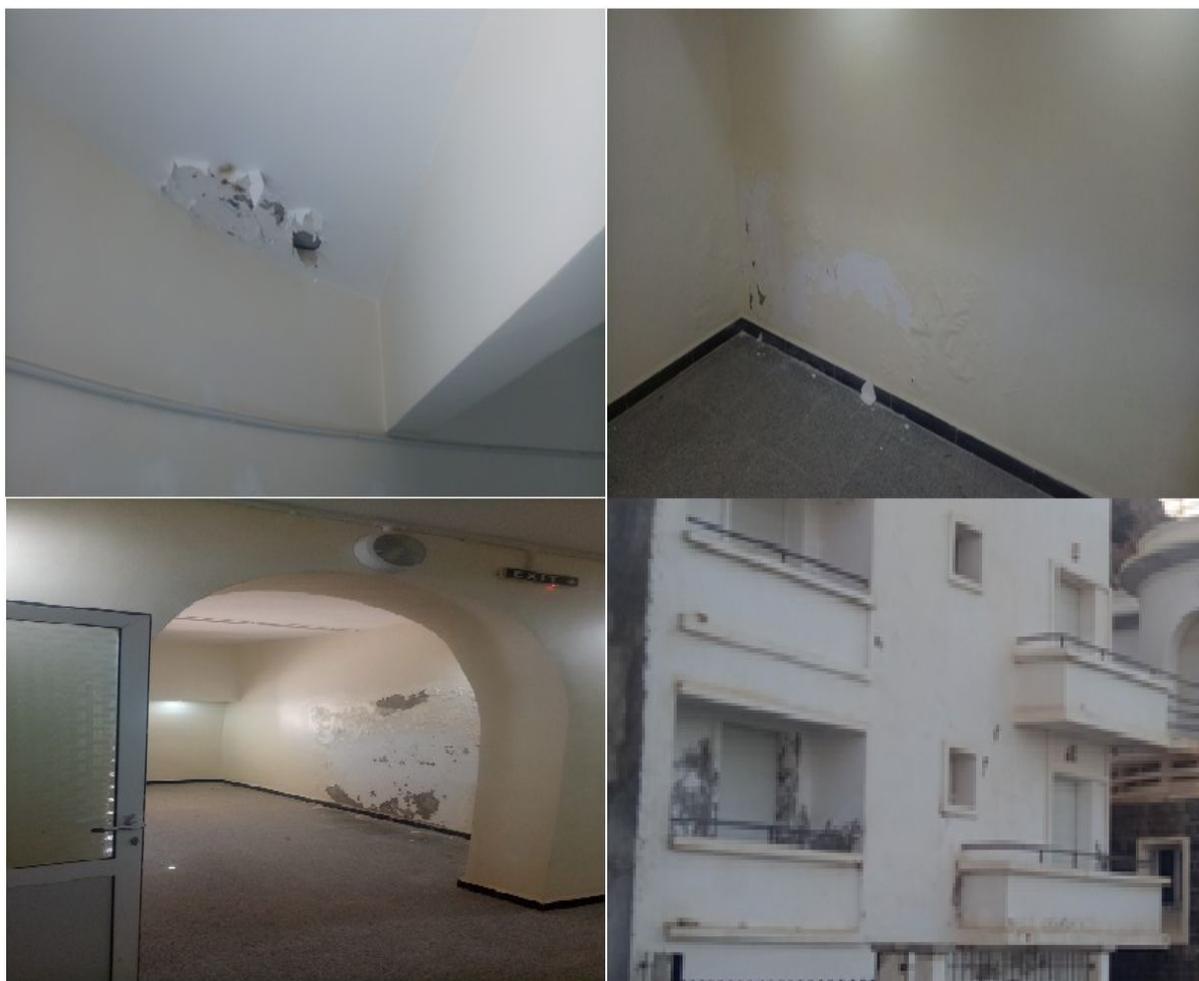
**Figure I.61 : Dégradation de l'enduit dans les murs.**
