Département : Génie civile

Projet de fin d'études

*Le patrimoine bâti colonial en Algérie : entre rétrospectif et
Sauvegarde /cas de l'ancienne mairie de Beni Saf*

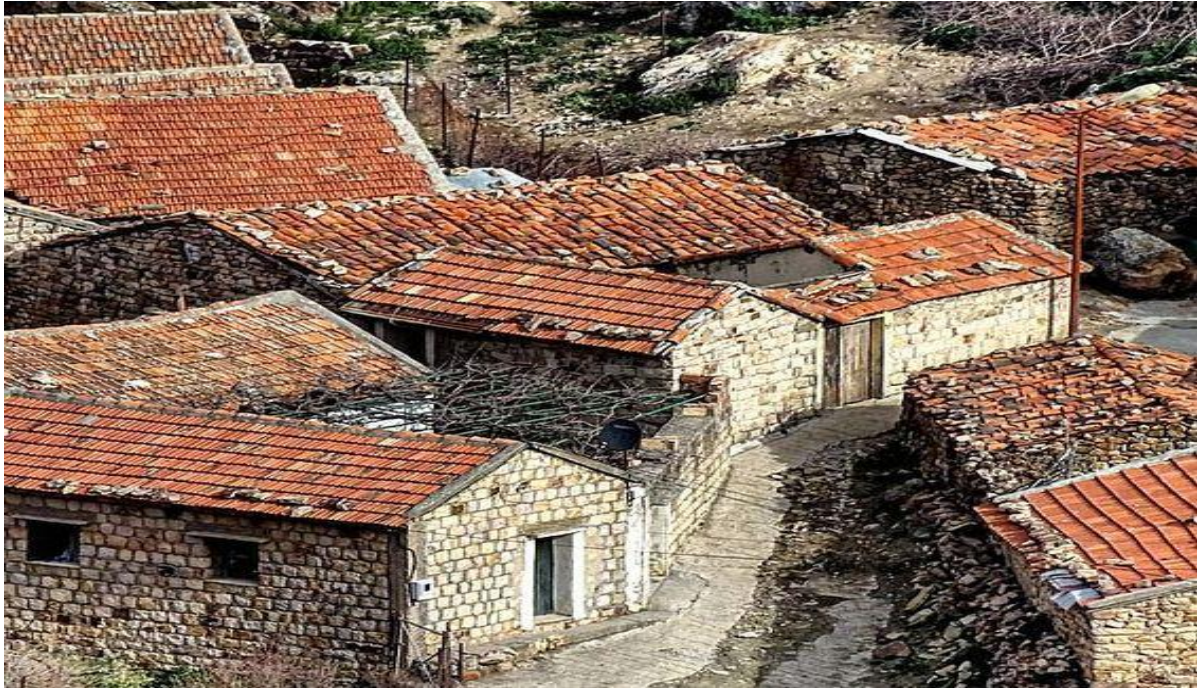
Figure I.2 :Habitats traditionnelle du kabyle

terre qui servait d'isolation thermique. Avec toiture composée de tuiles, de roseaux secs, et de linteaux, en général du bois de chêne façonné manuellement. (Voir figure I.2)

On retrouve une poutre principale, des poutres moyennes sur lesquelles reposent le toit, et des poutres verticales qui soutiennent l'ensemble. Sous ce toit, une seule et grande pièce où chaque coin a son importance.

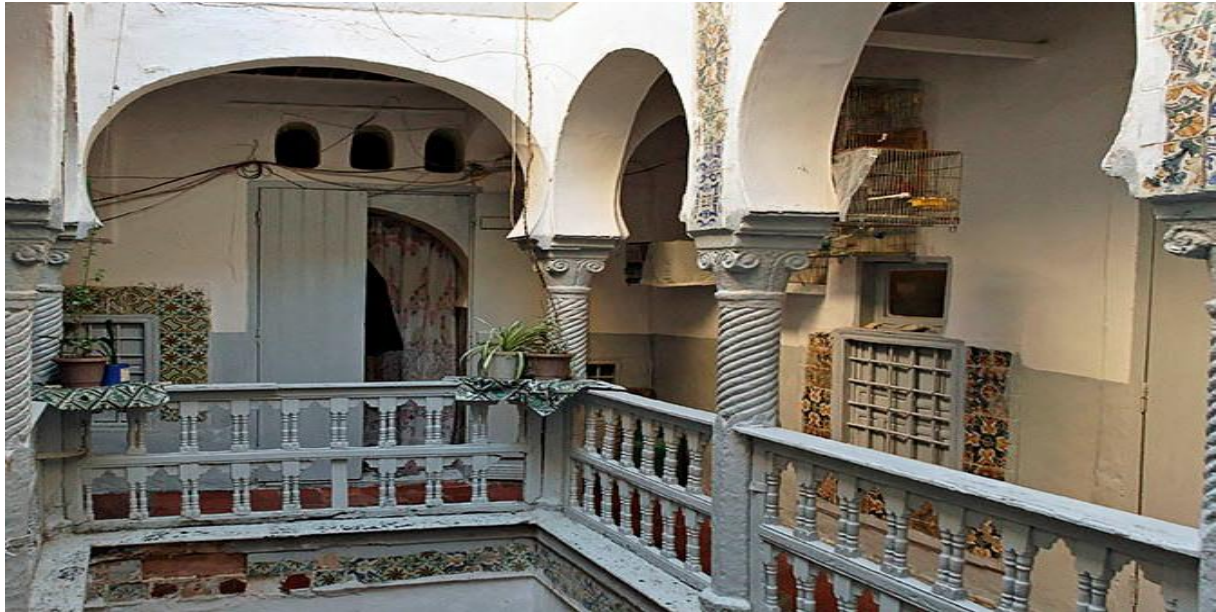
Figure I.5 : Maison de la Qasba

- La maison à Chebk, est souvent une dépendance (douera) d'une maison plus grande et elle répond à des contraintes d'espace minimal. Le patio très étroit se situe à l'étage et est pavé de marbre, alors que les pièces sont pavées de carreaux en terre cuite. Les murs sont recouverts de carreaux de céramique et de chaux.
- La maison à portique est la typologie par excellence de la maison à patio, tournée vers l'intérieur. Dans les étages elle peut céder de la surface aux maisons voisines et possède au deuxième étage une belle pièce avec un kbou (un encorbellement gagné sur la rue dans l'axe de la pièce). Le patio et les fenêtres sont aussi ornés de carreaux de céramiques de couleur aux motifs géométriques ou floraux. (Voir figure I.5)

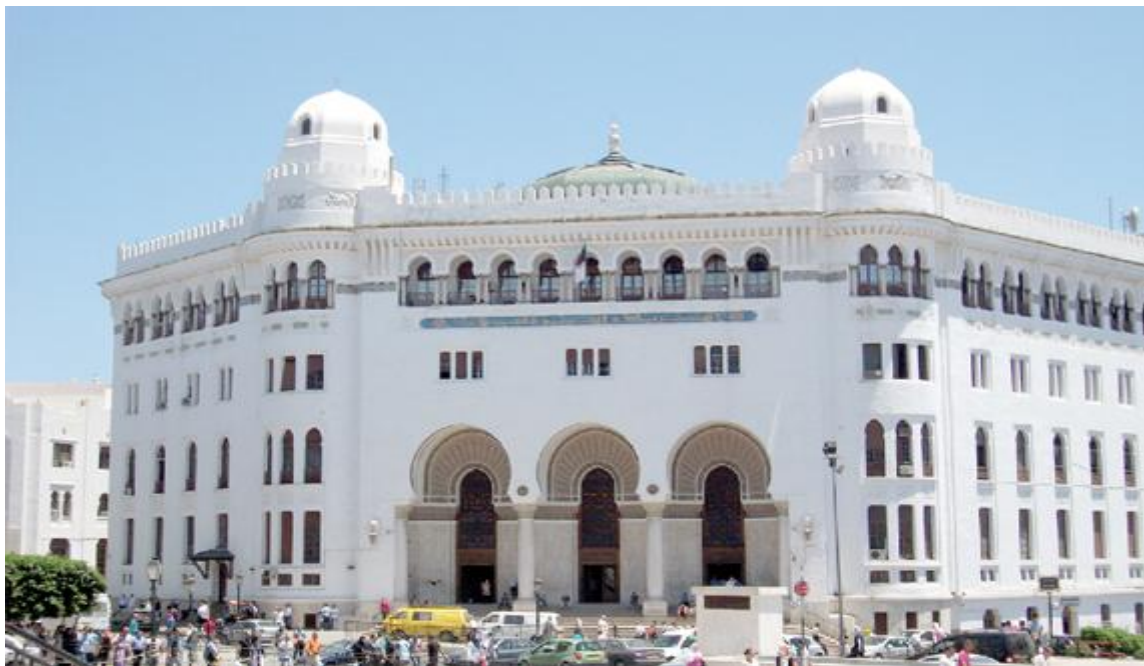
Figure I.6 : Style néo-mauresque

- Les portes monumentales.
- Les arcs outrepassés, à lambrequin, en stalactite...
- La coupole.
- La boiserie des balcons, encorbellements,
- Des colonnes à fûts cylindriques ou cannelés en torsades.
- Les merlons et les pinacles.
- Décoration en carreaux de céramique, stucs, plâtre ; aux motifs très variés defleurs, et d'arabesques...
- L'utilisation de l'élément minaret dans les édifices publics. (Voir figure I.6)

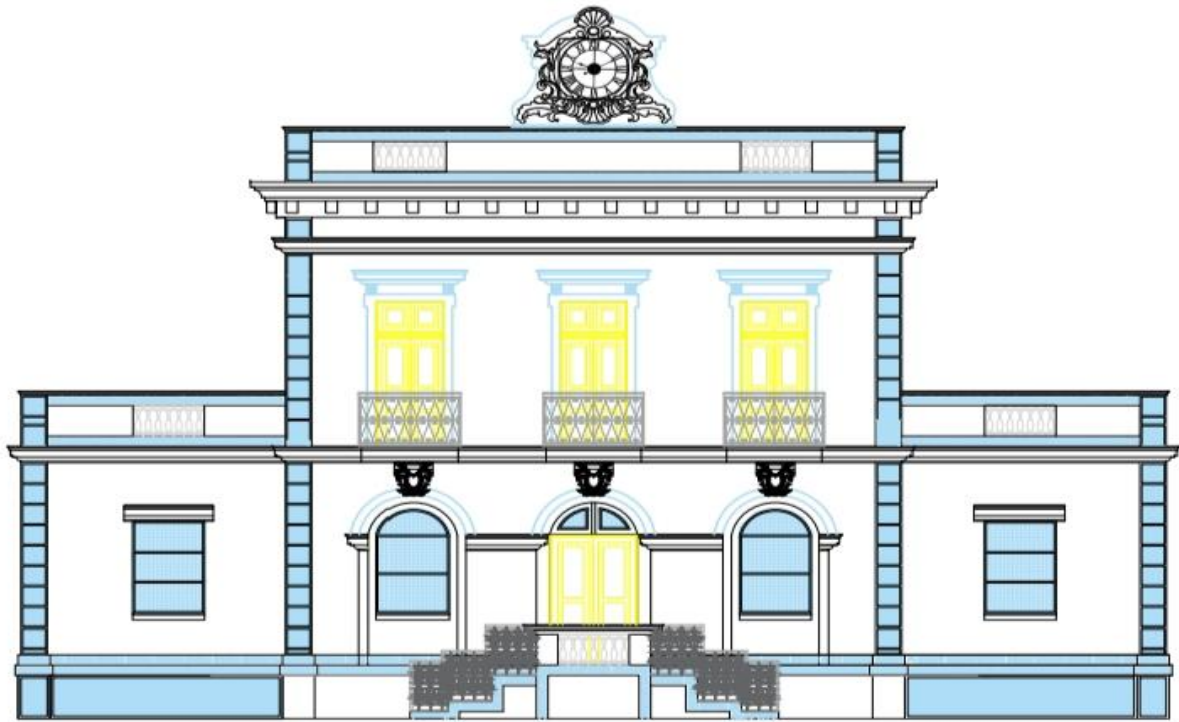
Figure III.6 : Façade principale de la mairie

Après avoir effectué plusieurs visites sur notre terrain d'investigation, nous avons procédé à des relevés architecturaux sur la base des quels nous avons redessiné les plans de la mairie ainsi que les façades en accordant une certaine attention aux détails et ornements.

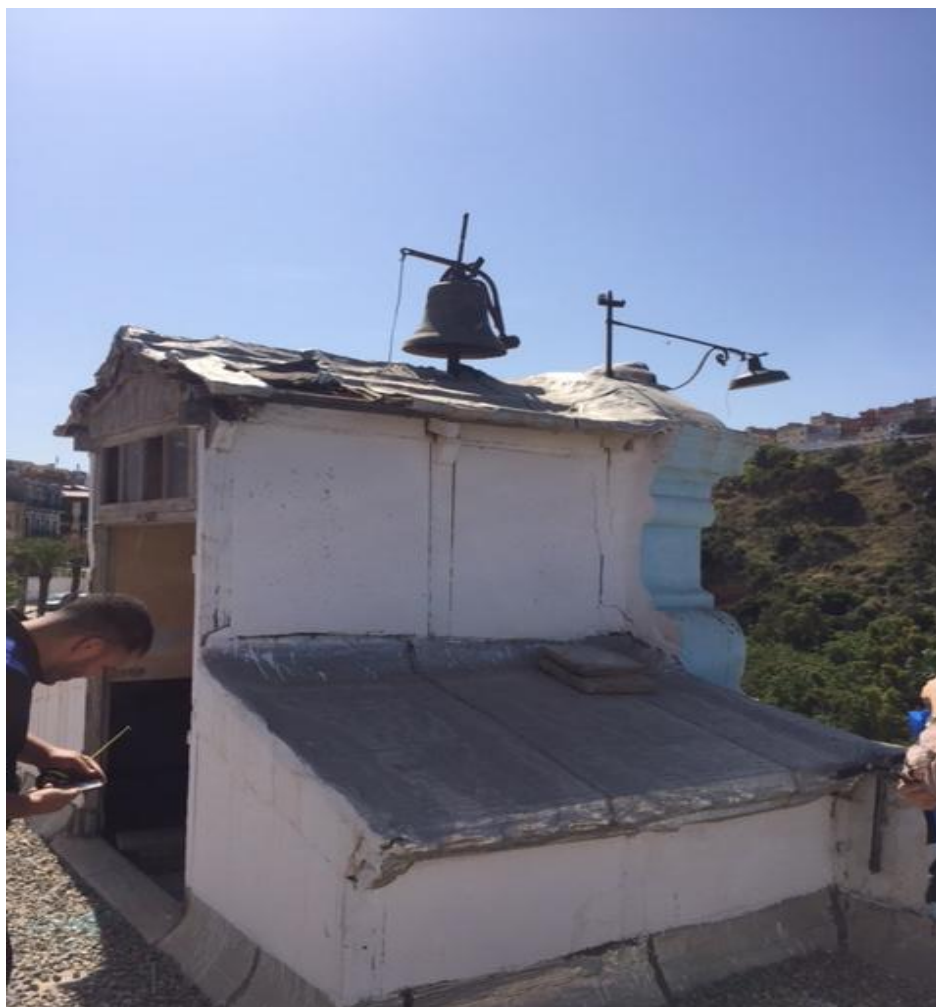
Figure III.16 : Cave d'horloge avec charpente en bois surplombée d'un clocher

La cave d'horloge est surplombée d'une petite charpente assemblée en bois (ferme en bois local), (voir figure III.16 & III.17) couverte en tuiles de terre cuite rouge (tuile Romane) qui était exportée pour couvrir les toits de la côte d'Azur en France (voir figure III.18& III.19), elle était fabriquée dans l'usine de briqueterie SABO dans le village de Rose Ville à proximité de Mers El Kabîr (voir figure III.20)

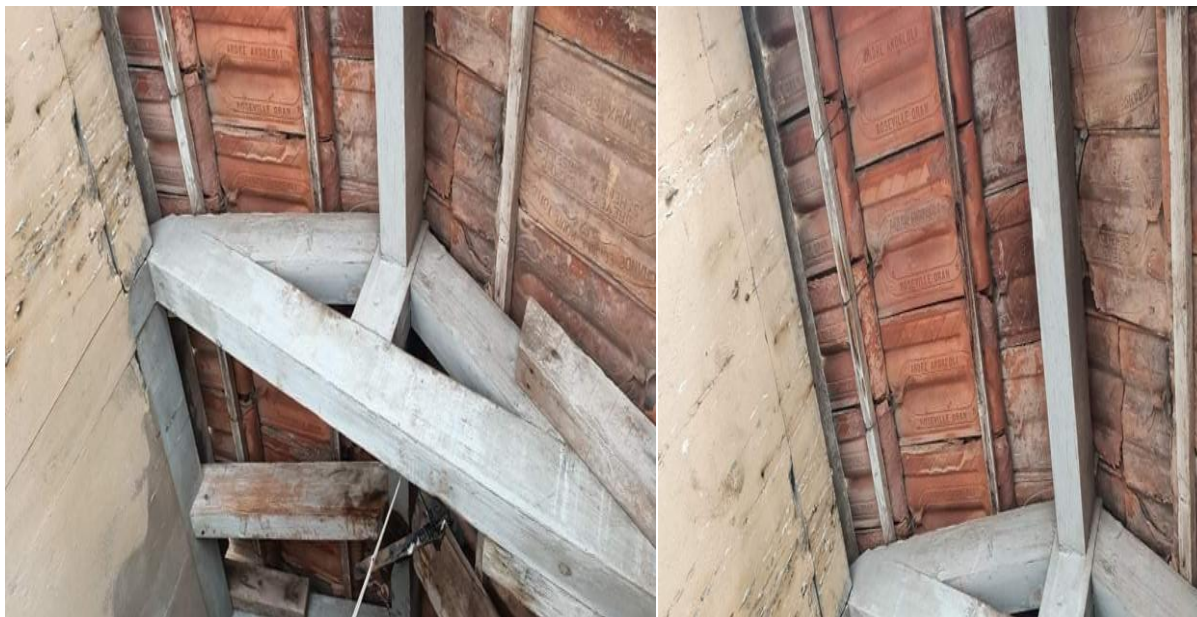
Figure III.18 : La charpente en bois couverte par la tuile

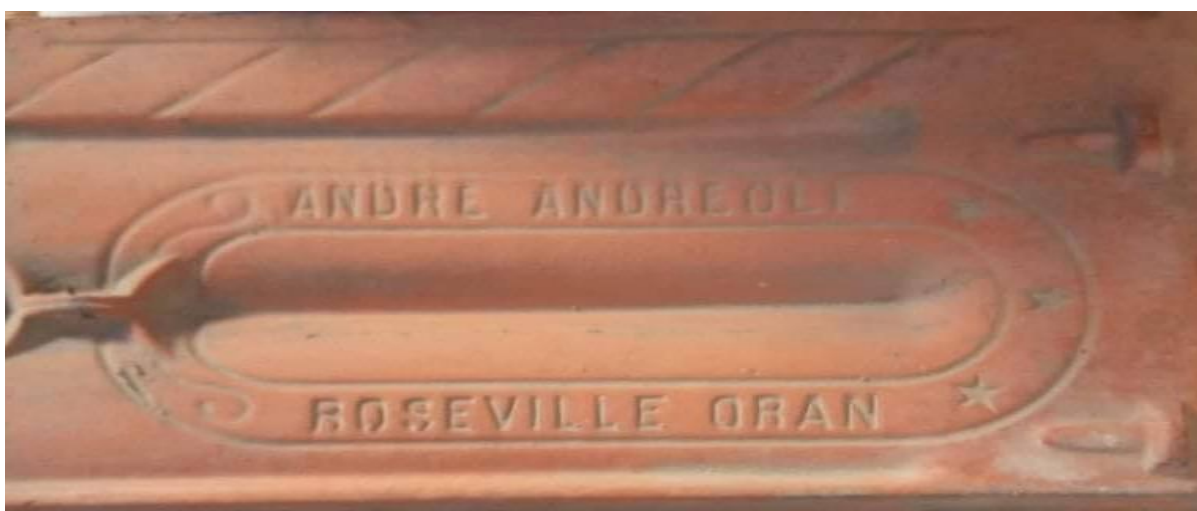
Figure III.19 : Tuile romane de roseville Oran

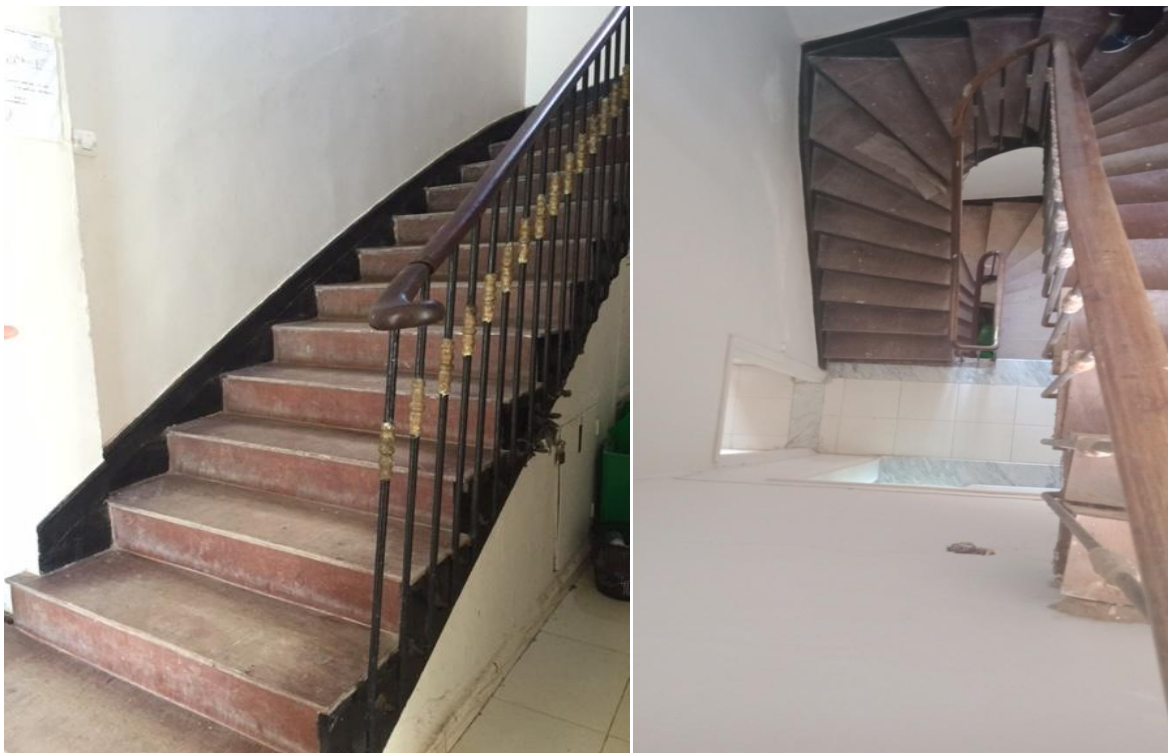
Figure III.21 : La cage des escaliers en bois

Des escaliers de type double quart tournant en bois avec des gardes corps en acier. (Voir figure III.21)

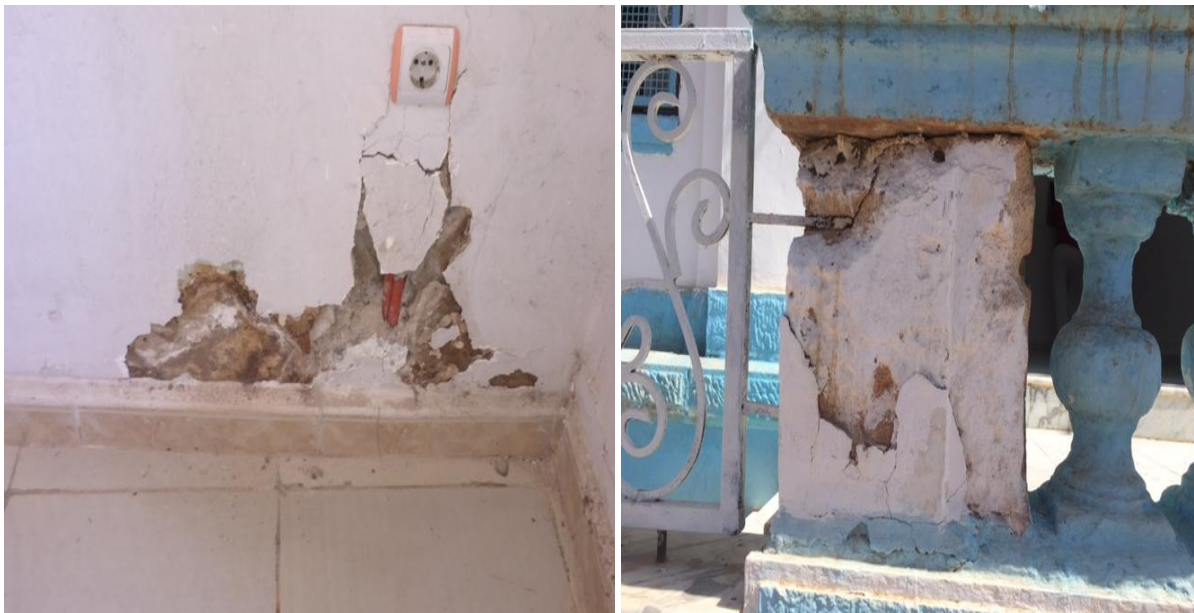
- **La desquamation** : la pierre se désagrège en plaque, la couche inférieure devient sableuse.(voir figure III.22)

Figure III.22 : La desquamation de la pierre

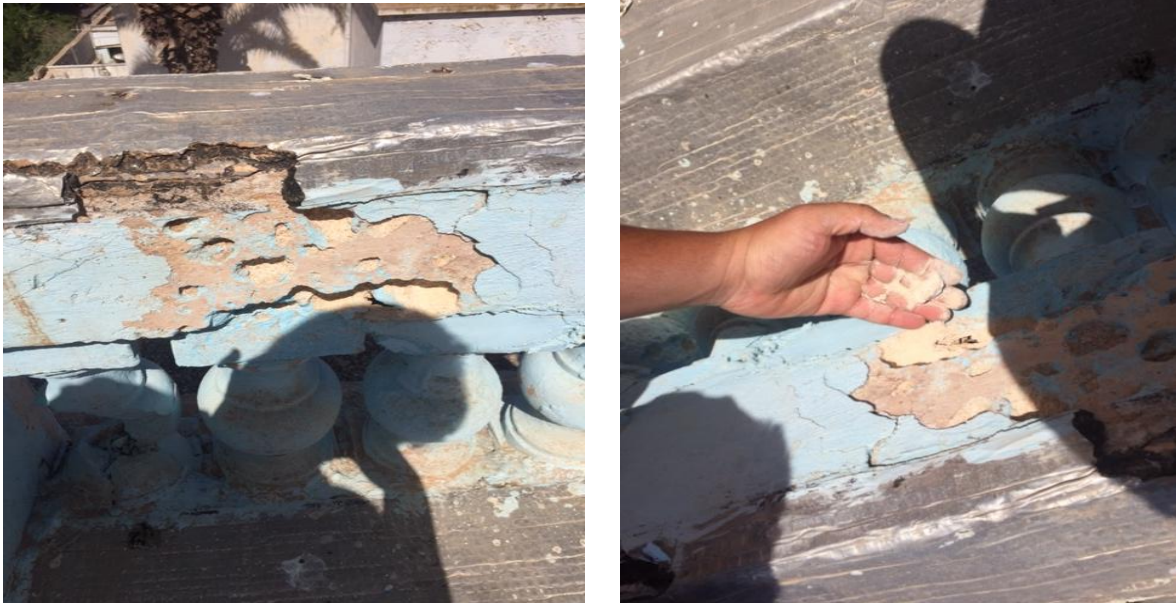
- **La pulvérulence** : la pierre se désagrège en poussière.(voir figure III.23)

Figure III.23 : La pulvérulence de la pierre

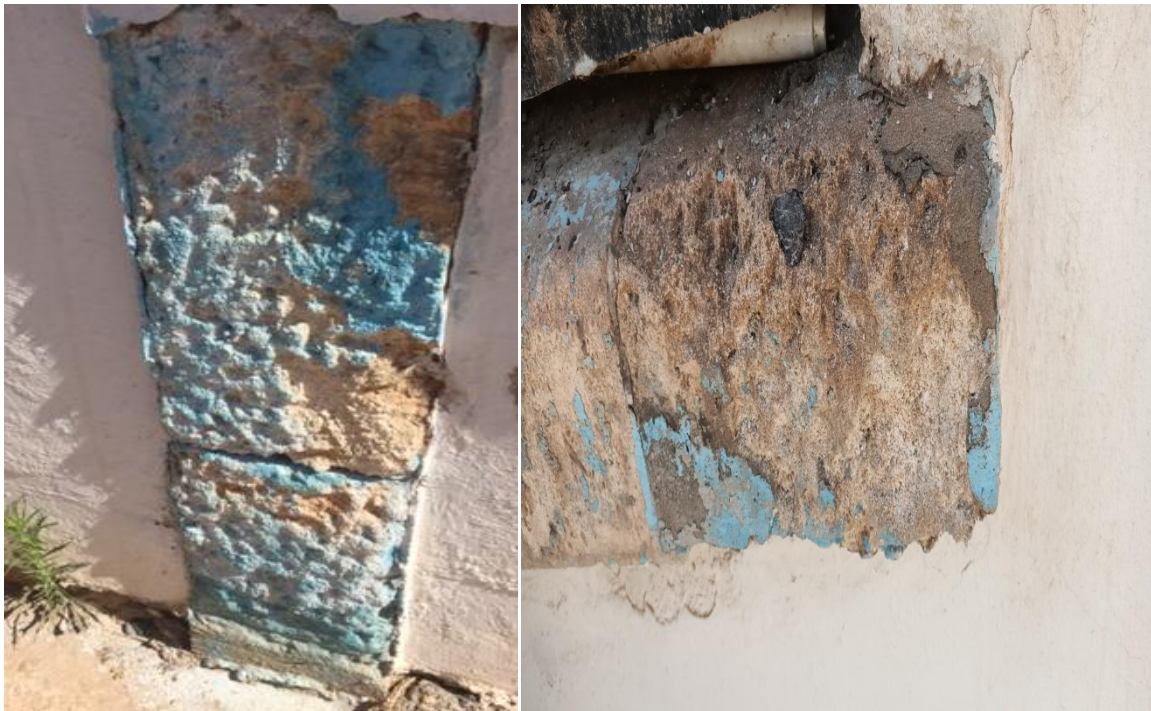
- **l'alvéolisation** : la pierre présente des cavités (profondément rongée tel un gruyère).(voir figure III.24

Figure III.24 : l'alvéolisation de la pierre

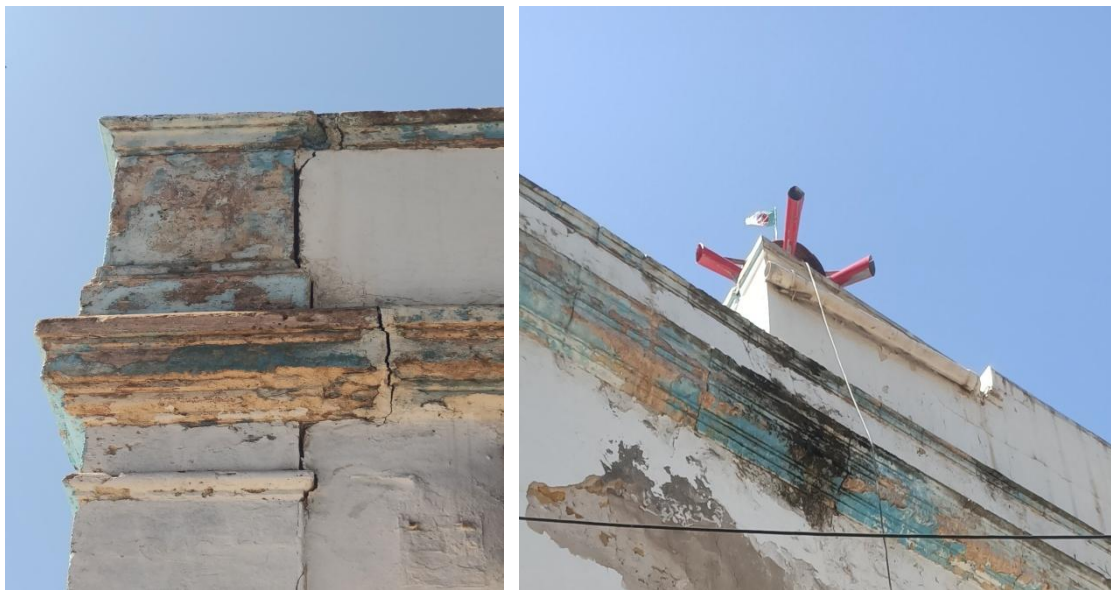
Le traitement des désordres, que peuvent présenter les toitures, figure parmi les travaux majeurs à mener, dans une opération de réhabilitation d'un patrimoine bâti ancien. En effet, la conservation d'un bâti dans de bonnes conditions dépend pour autant du bon état de sa toiture.(Voir figure III.25)

Figure III.25 : Détérioration des toitures et les corniches
Source : Auteurs du mémoire

La présence des mousses et lichens dans les toitures du patrimoine bâti ancien, est recensée parmi les causes de dégradation de ses couvertures.

Effectivement, mousses et lichens stockent l'humidité, favorisent les infiltrations d'eau, ce qui peut provoquer des dommages importants dans ledit bâti.

- D'identifier le type des matériaux et du support qui constituent la toiture ;
- D'ausculter minutieusement la toiture notamment au niveau : de l'ancrage et de la jonction du support avec les murs, ainsi qu'au niveau de la sous-face du support de la toiture et cela en pratiquant des sondages à travers les faux-plafonds des derniers étages de la construction ;
- De déterminer les causes des désordres que présente la toiture : vieillissement du complexe étanche, mouvement des structures,...etc ;
- Une fois l'étude technique effectuée, plusieurs solutions peuvent être envisagées pour réparer le complexe étanche de la toiture.

La réfection totale de l'étanchéité ancienne dégradée, peut se faire selon deux manières soit :

- Par la réalisation d'une nouvelle étanchéité identique à l'ancienne vétuste ;
- Par la pose d'un nouveau complexe d'étanchéité différent de l'ancienne étanchéité mais dont les matériaux sont compatibles avec les matériaux du support de la toiture.(Voir figure III.26)

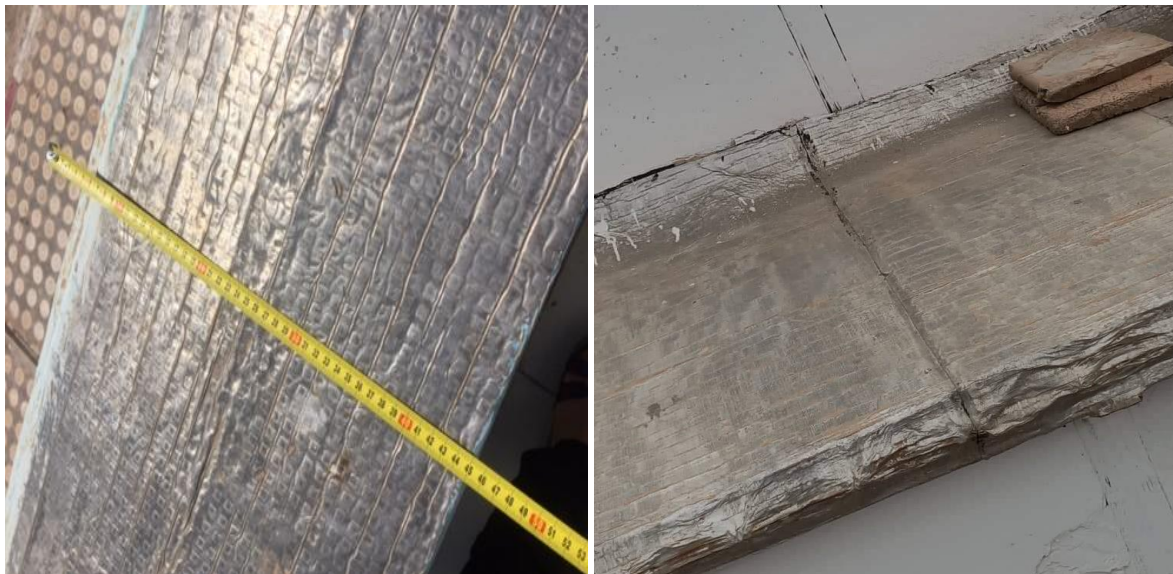
Figure III.26 : Réalisation d'un nouveau complexe d'étanchéité

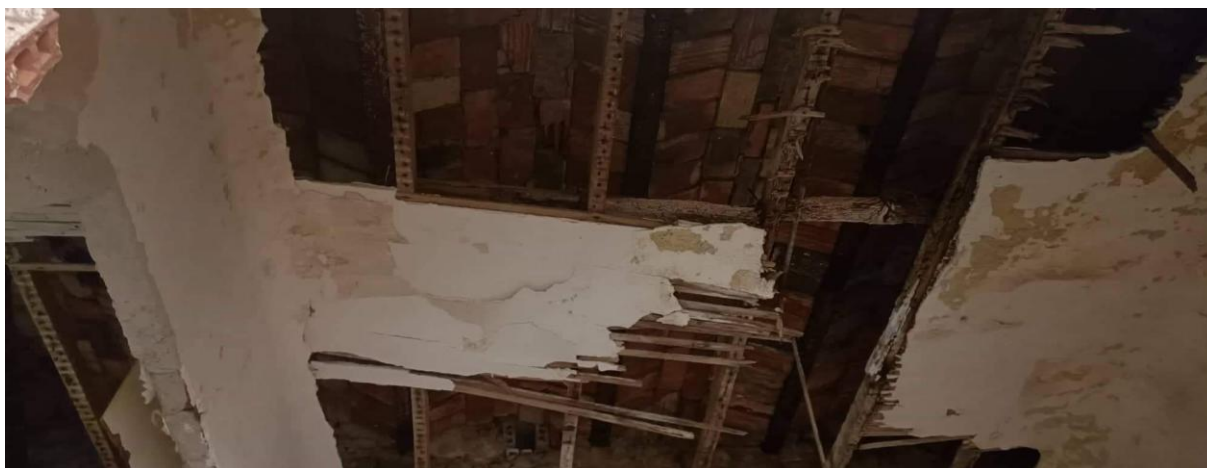
La principale dégradation des planchers métalliques est la corrosion de ses ossatures, celle-ci est toujours due à une infiltration importante d'eau.(Voir figure III.27 & III.29)

Figure III.27 : Dégradation du plancher

Afin de s'assurer de l'état de l'ossature lors du diagnostic d'un plancher métallique, on enlèvera les carrelages des pièces humides aux emplacements jugés les plus sensibles (emplacement des colonnes montantes d'eau où peuvent se produire des fuites, alentours du point d'eau de la cuisine, emplacement des appareils sanitaires.).

En réhabilitation, on a affaire souvent à des planchers métallique, dont l'ossature est profondément corrodée, qu'il est indispensable de remplacer. Aussi, dans beaucoup de cas de réhabilitation, on rencontre des planchers métalliques sains et en bon état mais qui ne peuvent pas supporter les charges supplémentaires qui leur sont imposées, cette situation peut résulter dans le cas :

Pour réaliser cette solution, il suffit de mettre en place à mi-portée de la travure environ, une poutre métallique sur laquelle les profilés du plancher viendront reposer, les solives reposeront ainsi sur trois appuis rapprochés, ce qui augmentera la charge admissible du plancher. (Voir figure III.30)

L'ensemble se composera alors de manière homogène, comme un plancher nervuré. (Voir figure III.31)

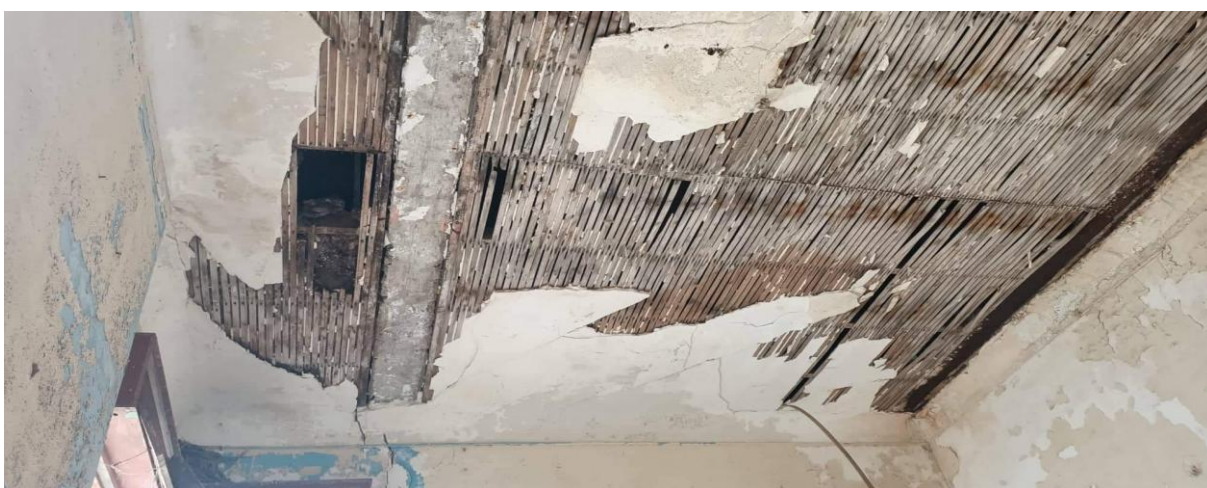
Figure III.28 : Dégradation du plancher

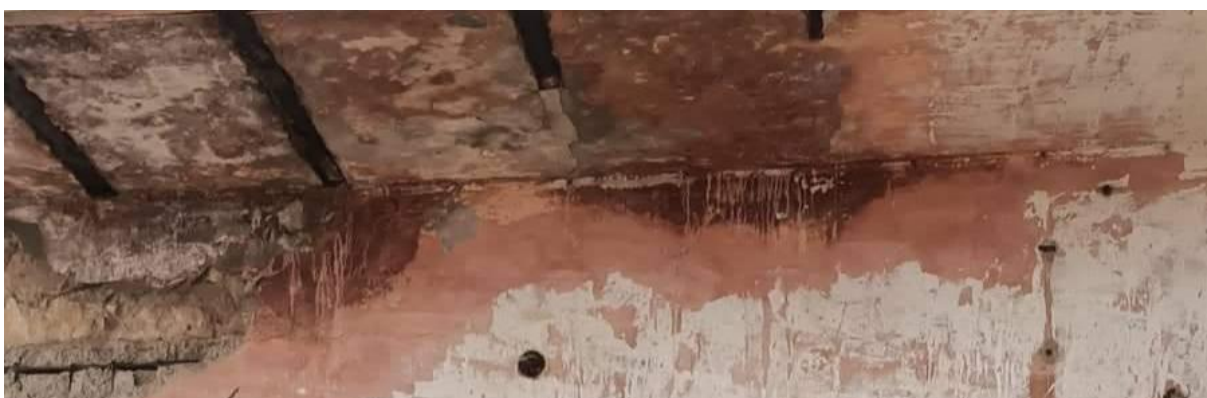
Figure III.29 : corrosion des profilés métallique du plancher voutains

VI.3.2. Solution de la corrosion des profilés métallique du plancher voutain :

- **Poncer les aspérités** :il est important d'enlever les légers défauts de surface par un léger ponçage manuel. Il est aussi possible d'utiliser une meuleuse munie d'un disque lamelles pour moins se fatiguer.
- **Dégraissier le métal** :il est recommandé de nettoyer le support avec le solvant de nettoyage afin d'obtenir un métal suffisamment sain pour être peint.
- **Peindre avec la peinture antirouille** : Peindre un IPN rouillé avec la peinture antirouille, permet de peindre directement sur un métal corrodé à condition que la rouille soit suffisamment adhérente.

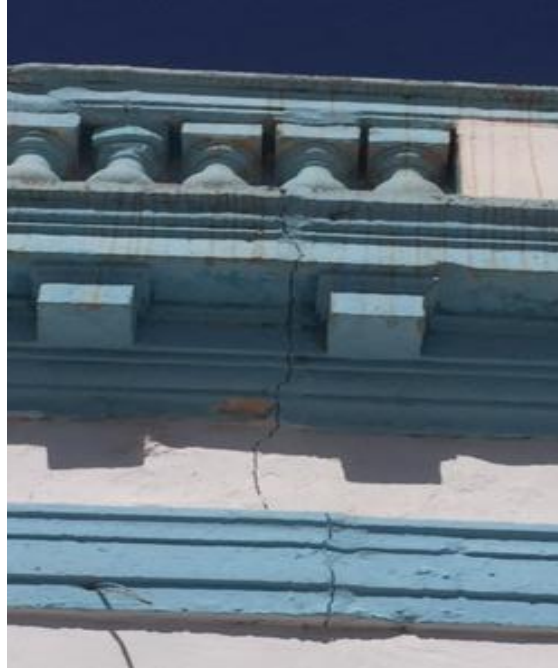
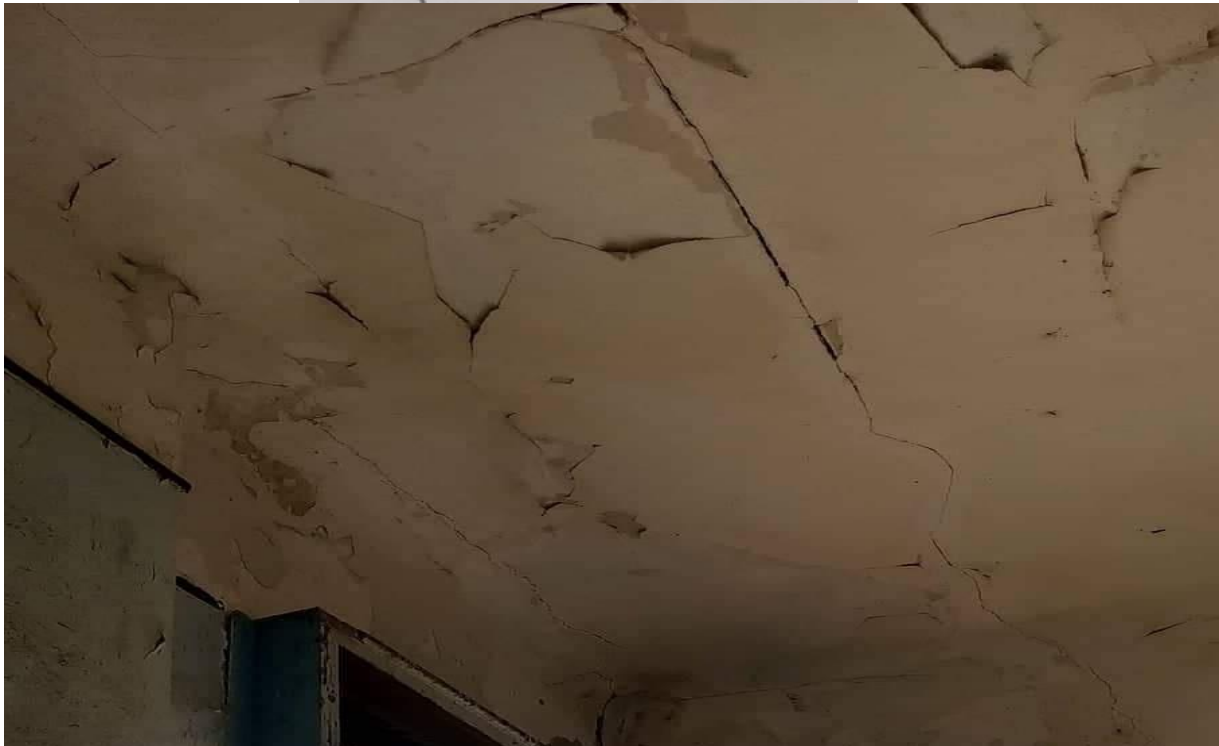
Concernant les murs en pierres du bâti ancien, les fissures sont visibles en surface, elles peuvent se manifester dans les enduits, les joints de maçonnerie, et les pierres.(Voir figure III.32)

Figure III.32 : Fissures extérieures et intérieures sur les murs

➤ **Réparation d'une fissure par fixation de grillage¹³:**

Cette technique consiste à fixer sur la zone fissurée du mur, une armature de type grillage galvanisé ou grillage de fibres synthétique de maillage supérieur à 2cm et cela se faisant, après décroûtage de l'ancien enduit et injection de coulis de chaux dans la fissure. (Voir figure III.33)

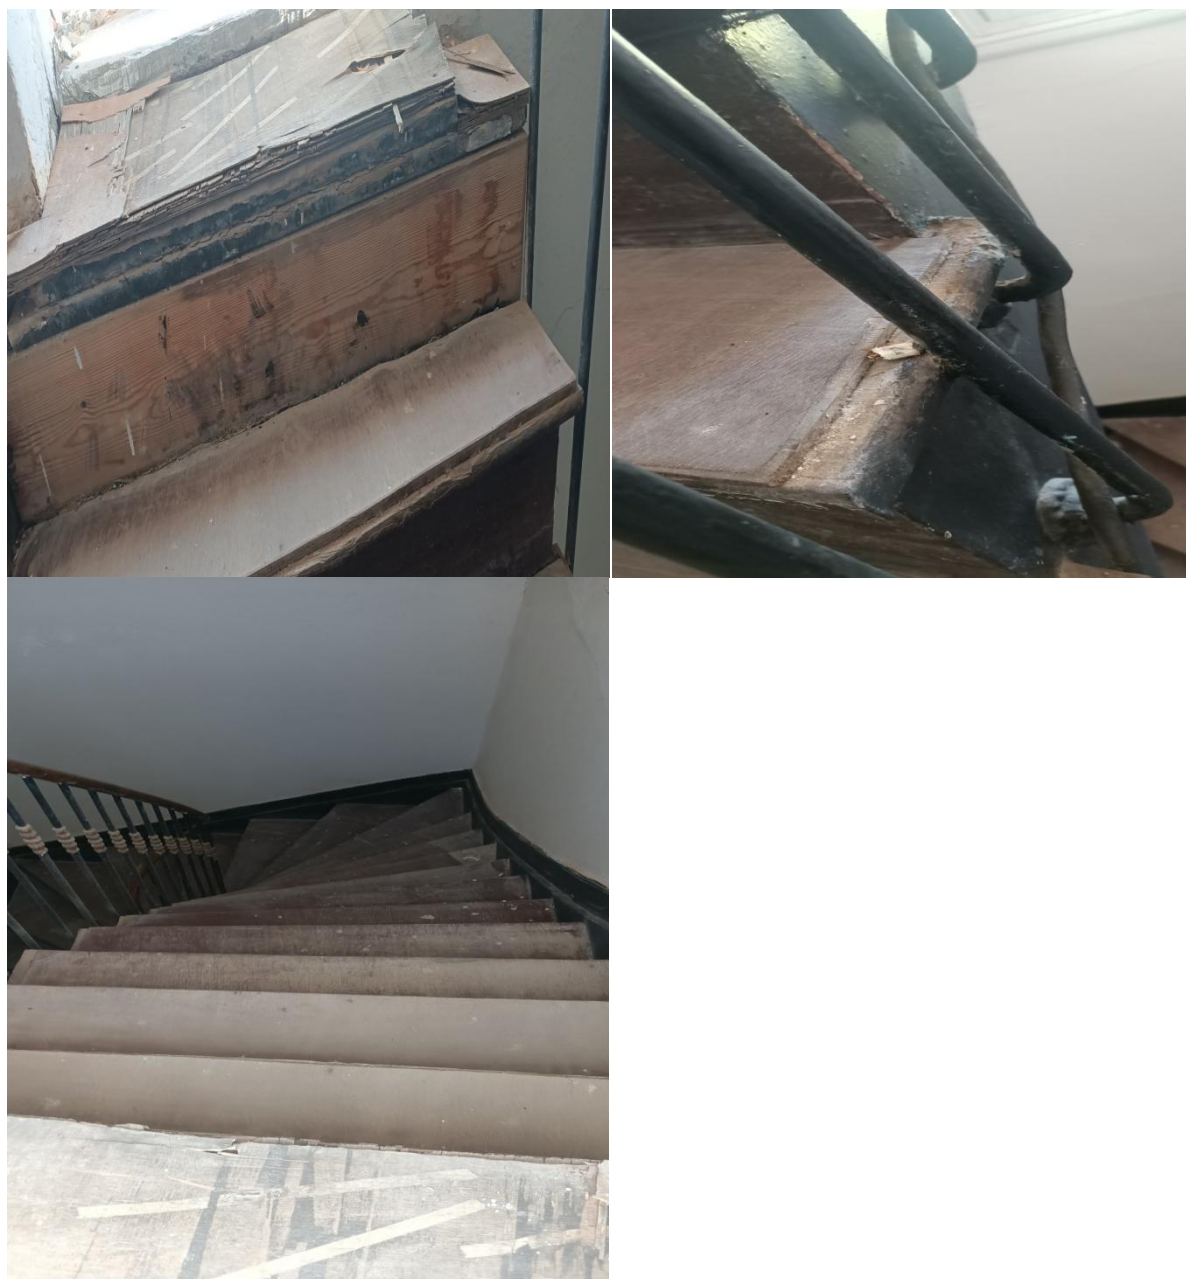
Figure III.34 : Dégradation du bois des escaliers
Source : Auteurs du mémoire

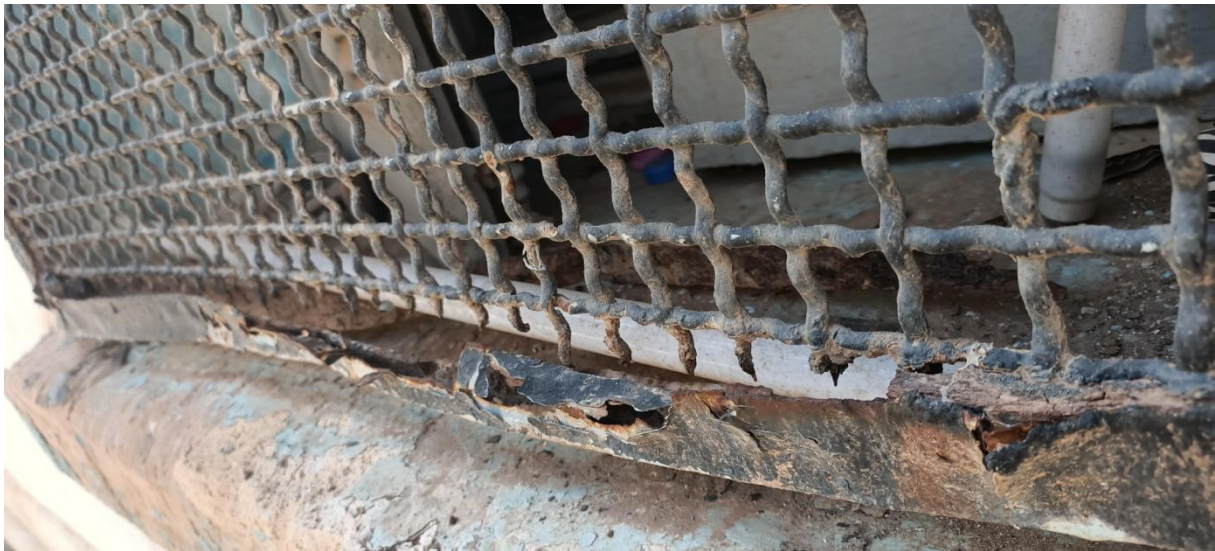
Figure III.35 : Corrosion des fenêtres métallique

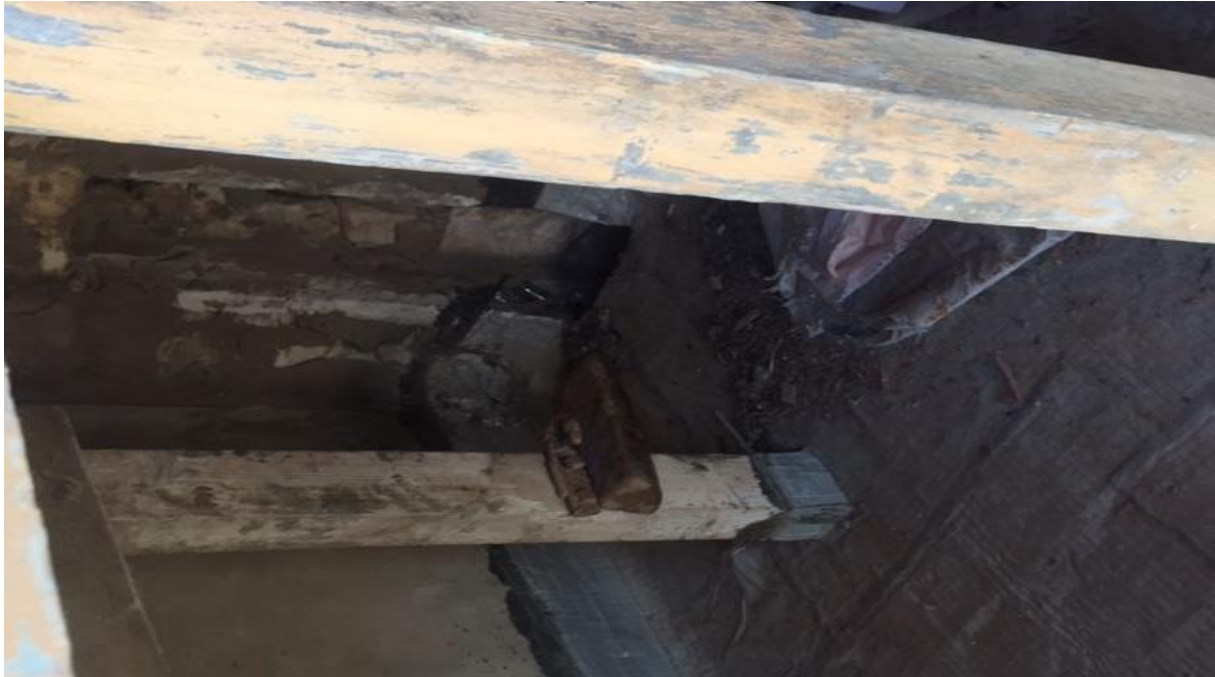
L'humidité est le facteur principal dans la dégradation des toitures (voir figure III.36 & III.37). Son exposition aux intempéries favorise la dégradation de l'enduit, entraîne l'infiltration des eaux de pluie à l'intérieur par les pièces de tuiles cassées (voir figure III.38), ce qui provoque le déséquilibre statique de l'ensemble structurel qui contient aussi le système de l'horloge et cette humidité provoque aussi la corrosion de métal de l'horloge historique à l'arrêt depuis des années.

Figure III.36 : Dégradation du bois de la charpente
Source : Auteurs du mémoire

Il consiste à renforcer toutes les liaisons entre les pièces de bois de la charpente avec des pièces métalliques (cornières). (Voir figure III.38)

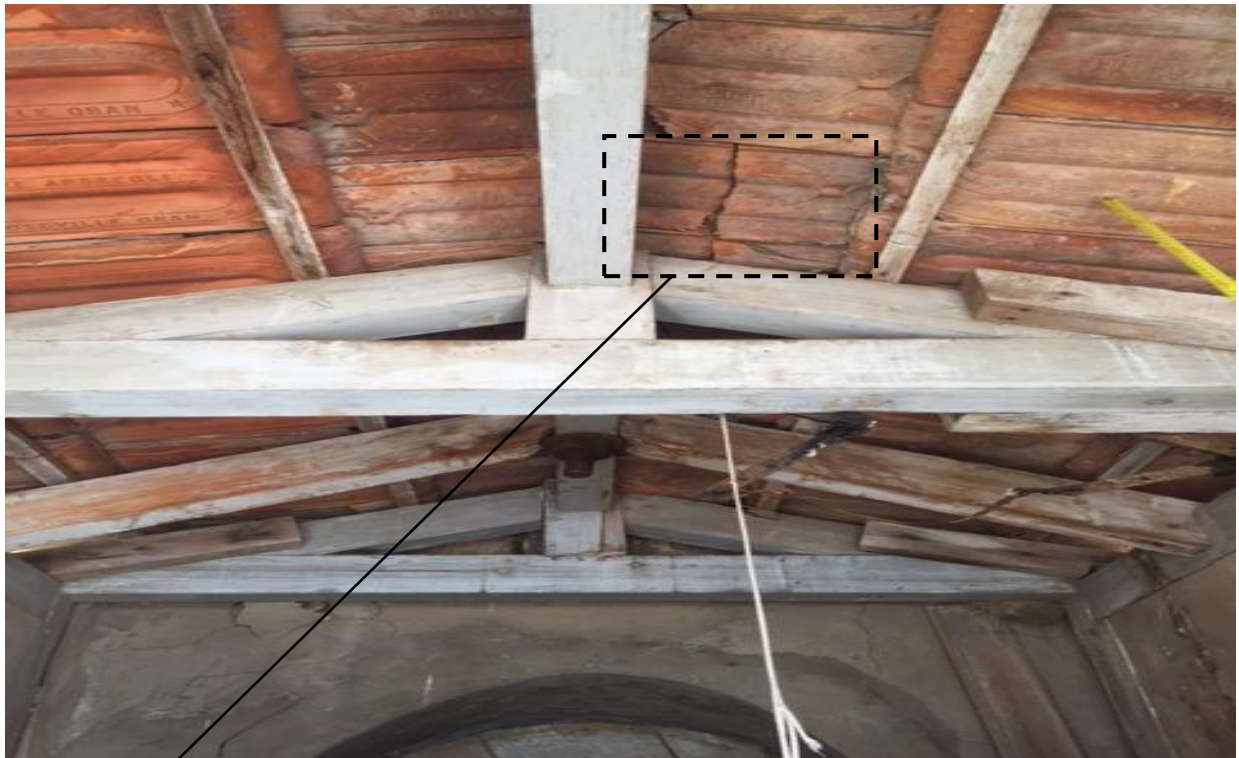
Pièce de tuile cassée

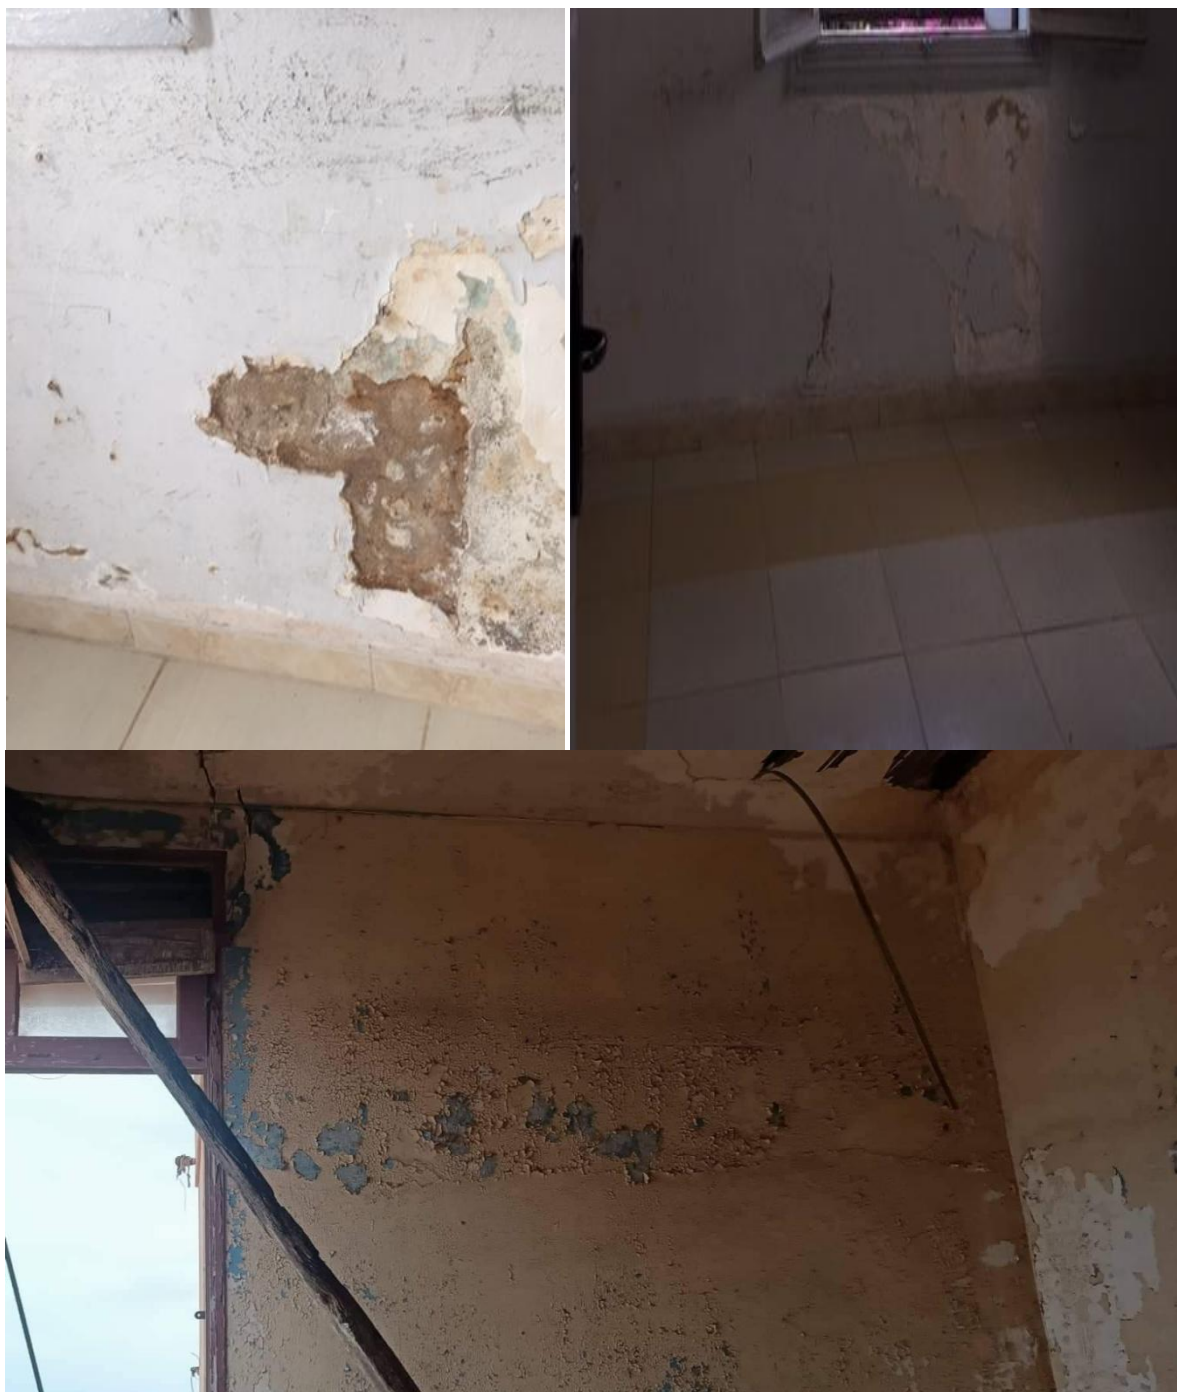
L'absence de l'enduits dans l'intérieure de la mairie et de l'extérieure on remarque que il ya un vieillissement parce que Les enduits se détériorent (voir figure III.39 & III.40)
L'infiltration d'eau à l'intérieur c'est la première cause de dégradation de la peinture et présence des fissures et des taches d'humidité.

Figure III.39 : Dégradation de la peinture intérieure des murs
Source : Auteurs du mémoire

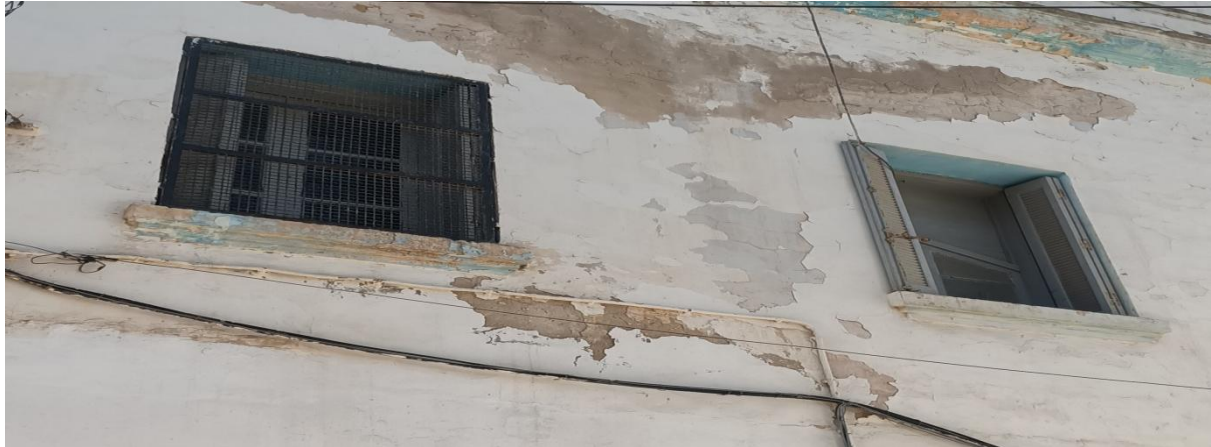
Figure III.40 : Dégradation de la peinture extérieure des murs
