Projet de fin d'études

Spécialité : **Voies et Ouvrage D'art**

**LA RÉHABILITATION DU PATRIMOINE COLONIAL-
CAS DES IMMEUBLES DE CENTRE VILLE D'ORAN -
CONSTAT ET DIAGNOSTIC**

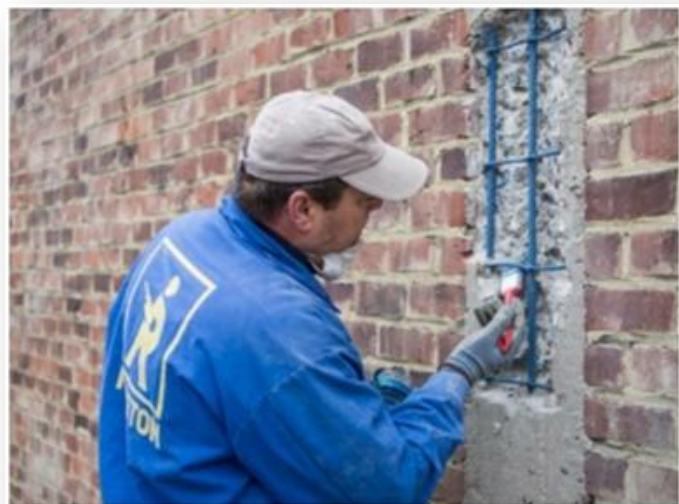
Figure n° 0.2 exemple de réparation

La réparation de structures en béton concerne principalement le traitement de pathologies affectant le béton armé telles que la carbonatation, la corrosion et la fissuration. Elle se caractérise par la mise en œuvre de mortiers spécialement formulés pour ce type de travaux mais également par l'injection de résine présentant des caractéristiques techniques spécifiques.

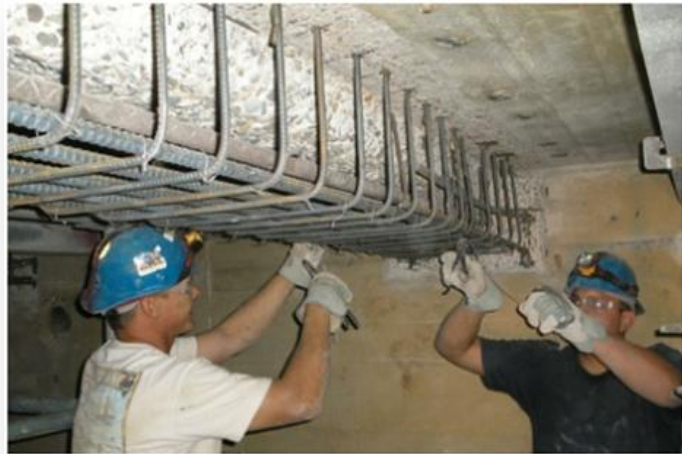
Figure n° 0.3 exemple de renforcement d'une poutre

Le renforcement est une opération qui consiste à augmenter le niveau de service et en particulier (augmentation de la ductilité, de la résistance) d'une construction pour en permettre l'utilisation dans des conditions non prévues à l'origine ou de lui procurer une protection suffisante contre des sollicitations. Un renforcement peut être associé à une réparation.

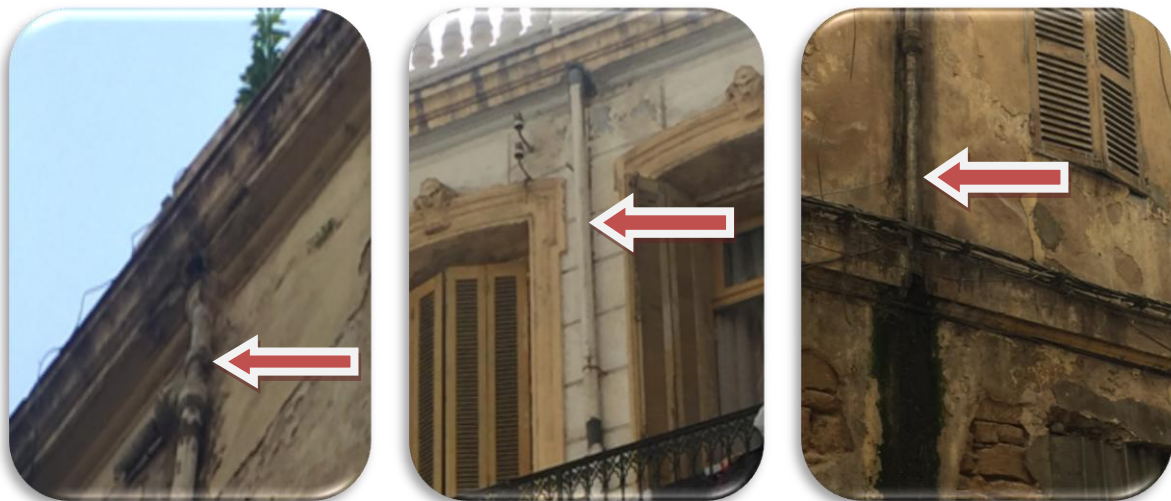
Photo n° 4.2 : Dégradation Tuyau de descente d'eaux pluviales
source: Auteur

Les descentes posées il y a longtemps, sont fragilisées par leur longue durée d'utilisations. La dégradation de ces réseaux peut causer de nombreux dommages aux bâtiments.

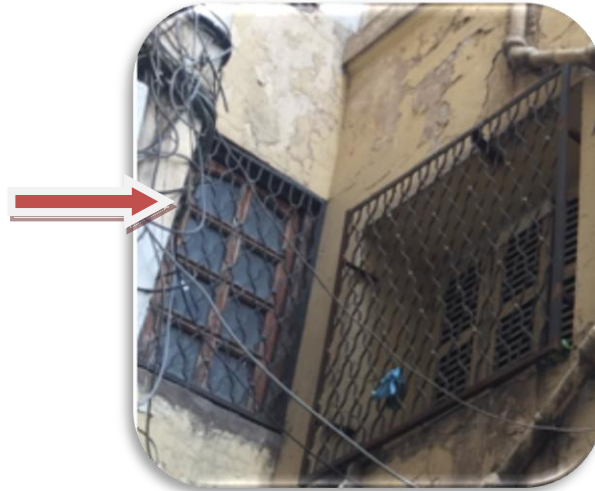
- *Le rajout de grille de sécurité au niveau des fenêtres* : c'est pour une solution de sécurité intérieures et extérieures.

Photo n° 4. 3 : Le rajout de grille de sécurité au niveau des fenêtres

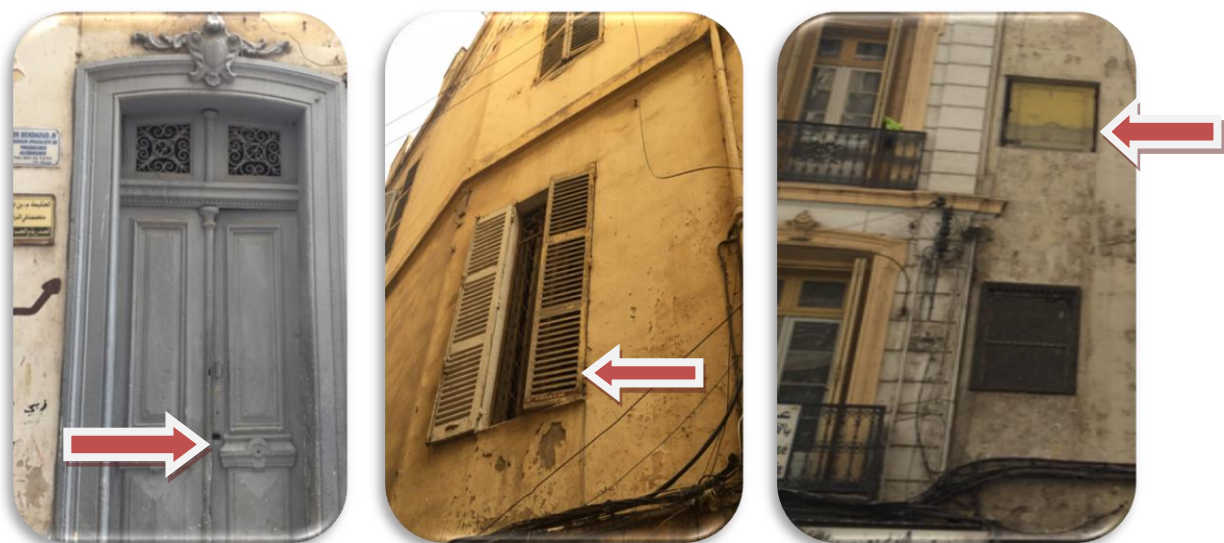
Photo n° 4. 4 : dégradation des éléments de menuiserie

- L'exposition aux intempéries qui se manifeste par le phénomène de l'humidité et le séchage alternatif qui joue un rôle essentiel dans la dégradation des fenêtres extérieures.
- le pourrissement de l'encadrement et le manque d'éléments.
- Le manque d'entretien.

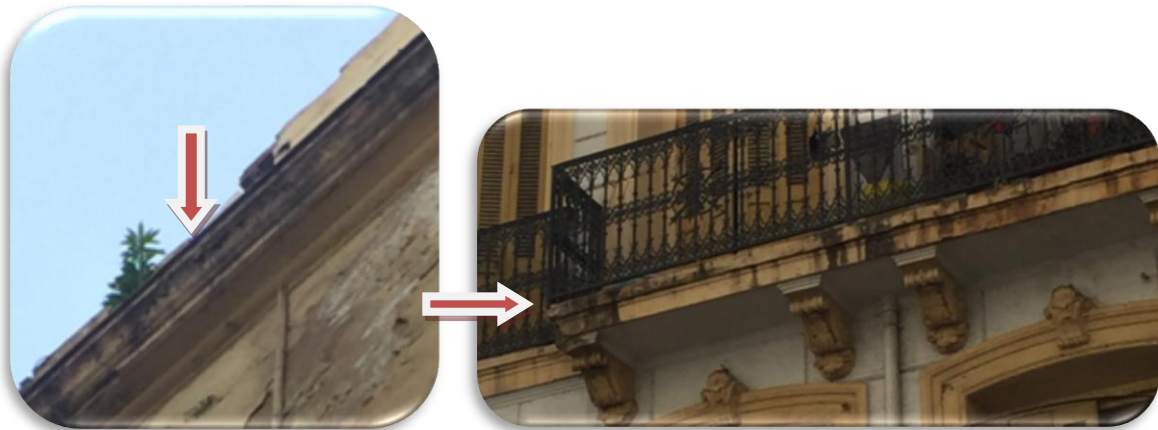
Photo n° 4.5 : dégradation des éléments de menuiserie

Ces éléments particulièrement exposés du fait de leur relief, sont souvent les premiers à se dégrader.

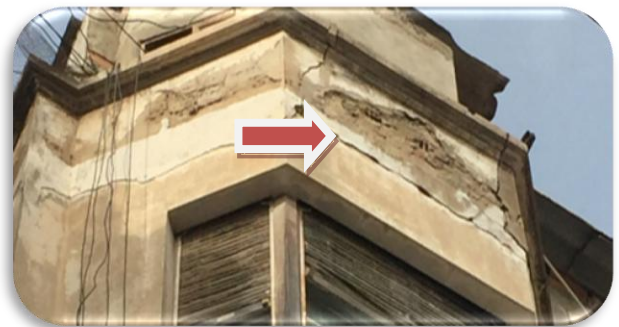
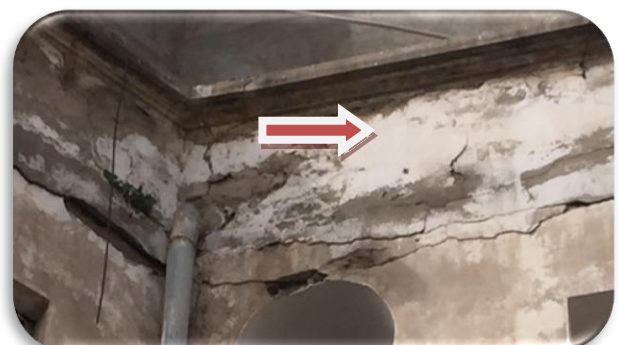
- *La partie inférieure des murs.*
- *Des zones supérieures près des gouttières.*
- *Près des conduites d'eau.*
- *° Manque d'étanchéité.*

Photo n° 4.6: Dégradation de la peinture extérieure et présence des fissures

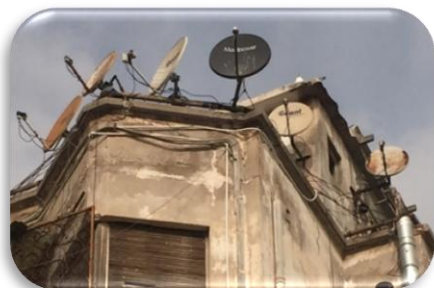
- le parabole est mal positionnée par le propriétaire de l'immeuble qui donne une mauvaise vue sur l'aspect de la façade

Photo n° 4.7: le parabole est mal positionnée

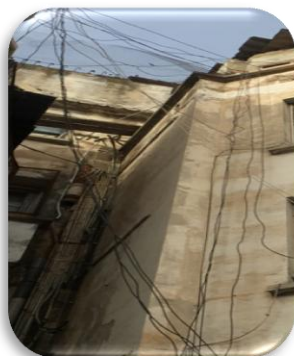
Photo n° 4.8: La mauvaise installation des câbles du réseau électrique

- La mauvaise installation des câbles du réseau électrique détériore l'aspect de la façade
- les climatiseurs et les paraboles ont mal positionnées par les propriétaires de l'immeuble qui donne une mauvaise vue sur l'aspect des façades.
- *Les couronnements et les corniches :*

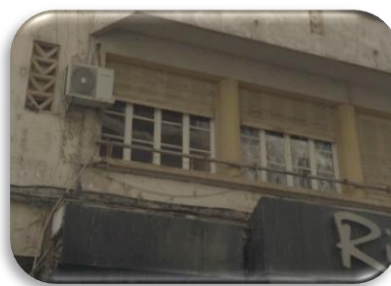
Photo n° 4.9 les climatiseurs ont mal positionnées par les propriétaires

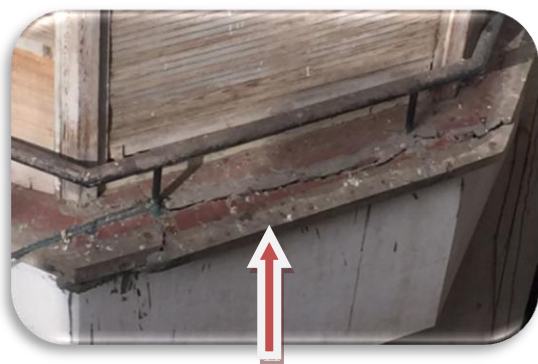
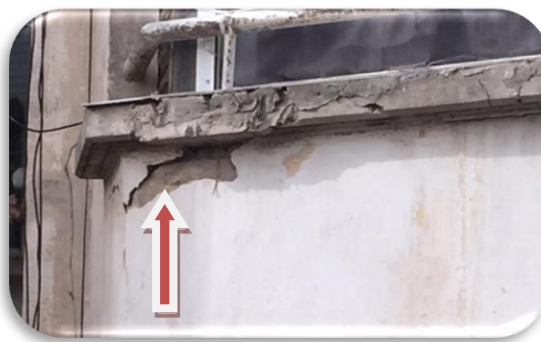
Photo n° 4.10: Les couronnements et les corniches

Ces éléments particulièrement exposés du fait de leur relief, sont souvent les premiers à se dégrader.

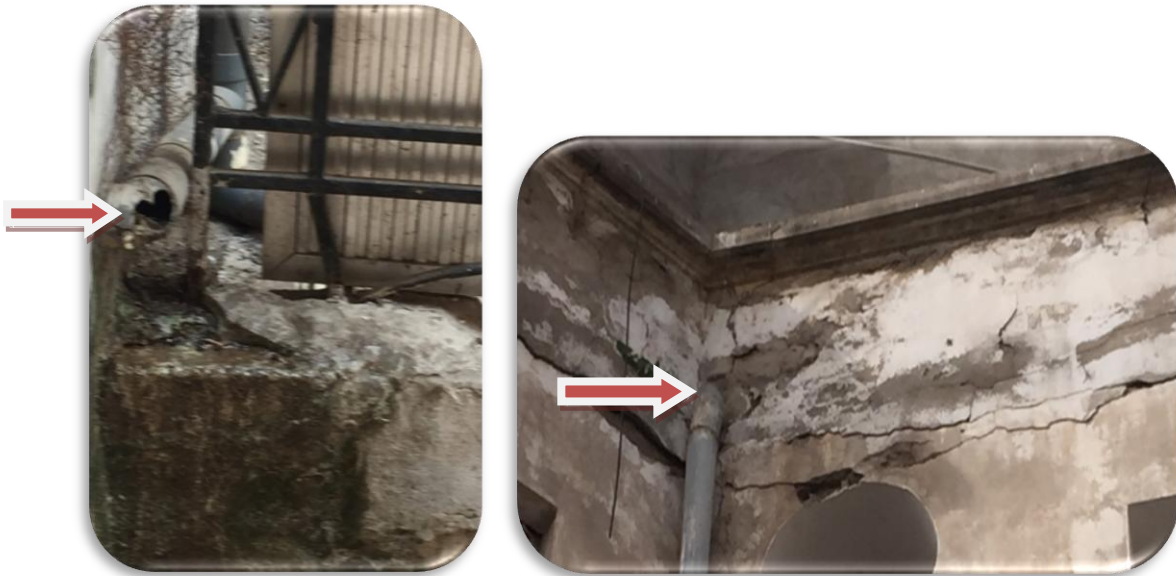
Photo n° 4.11 Des cassures au niveau de la partie inférieure de tuyau

La dégradation de ces réseaux peut causer de nombreux dommages aux bâtiments.

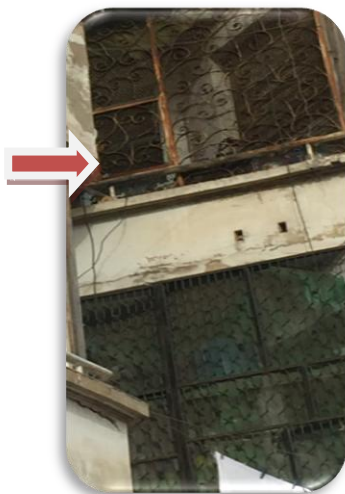
- *Le rajout de grille de sécurité au niveau des fenêtres :* c'est pour une solution de sécurité intérieures et extérieures.
- *Remplacement des volets en bois par autre en PVC :* pour une isolation thermique et vieillissement les anciens
- *Dégradation des fenêtres :* à cause de l'exposition aux intempéries qui se manifeste par le phénomène de l'humidité et le séchage

Photo n° 4.12 Le rajout de grille de sécurité au niveau des fenêtres

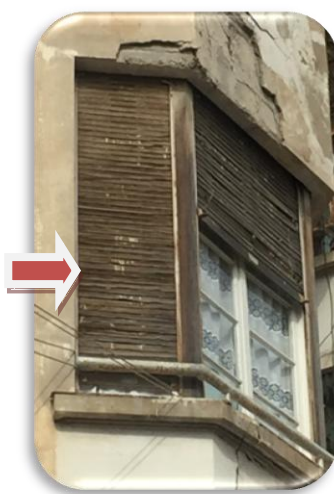
Photo n° 4.13 Dégradation des fenêtres

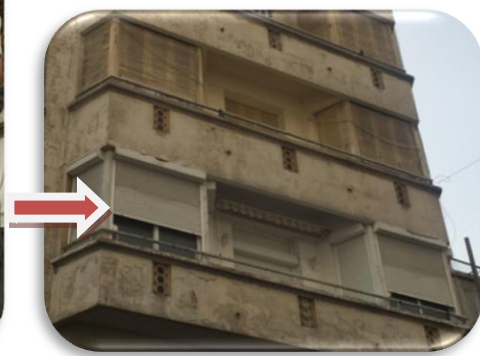
Photo n° 4.14 Remplacement des volet en bois par autre en PVC

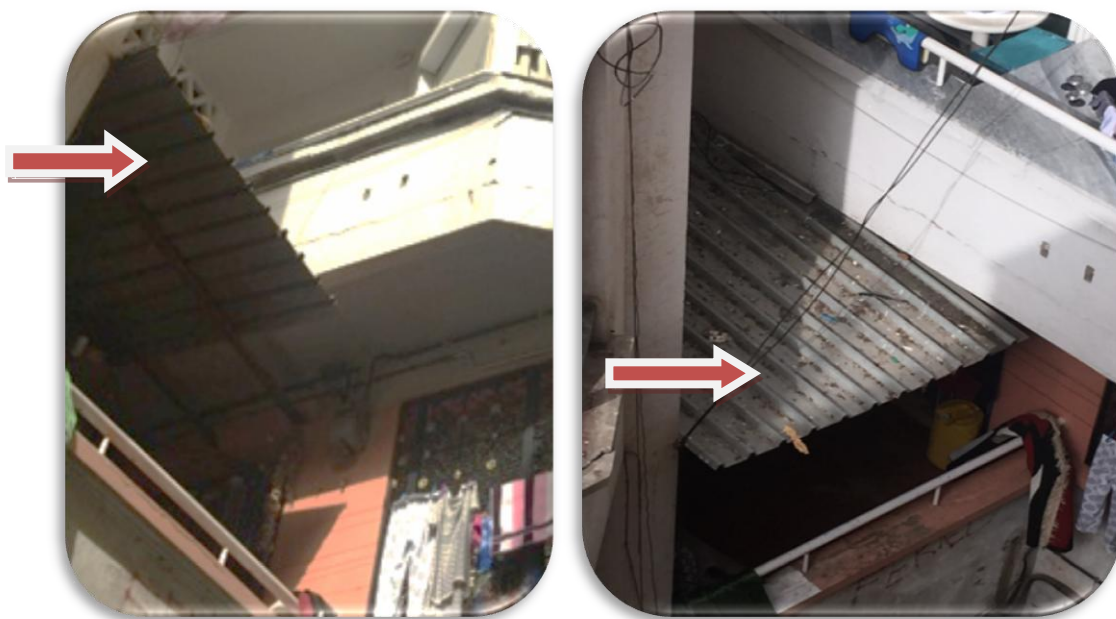
- *Rajout d'une couverture en tôle* : Un rajout d'une tôle est pour garder la petite terrasse de l'appartement propre et éviter les chutes des objets dans cette terrasse.

Photo n° 4.15 Rajout d'une couverture en tôle

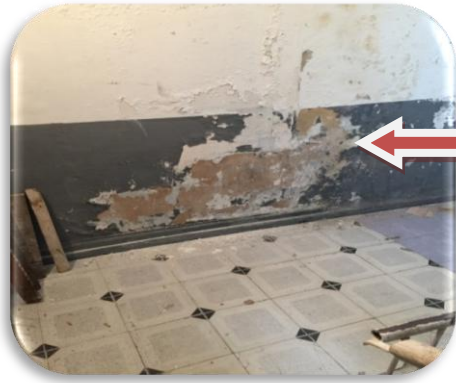
La dégradation de la verrière et cassure des verres avec des infiltration d'eau à l'intérieur c'est la première cause de dégradation de la peinture et présence des fissures et des tache 'humidité.

Photo n° 4.16
Ecaillage
partiel de la
peinture

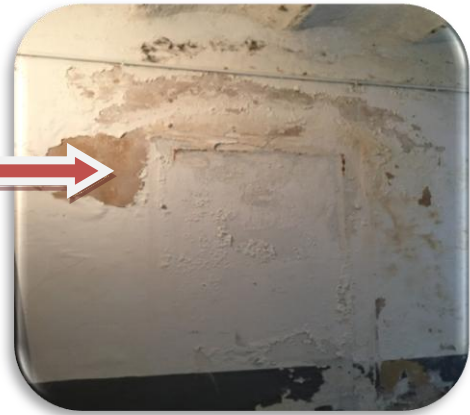
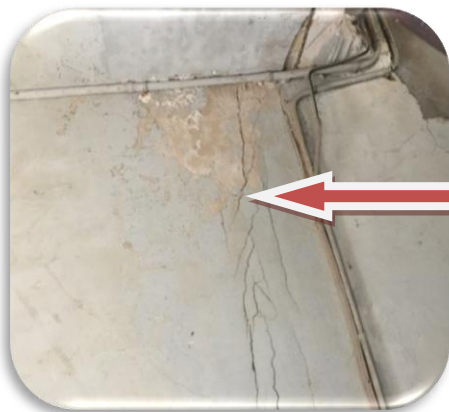
Présence
des
fissures

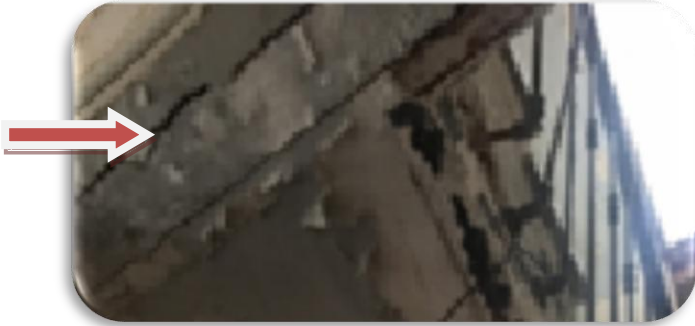
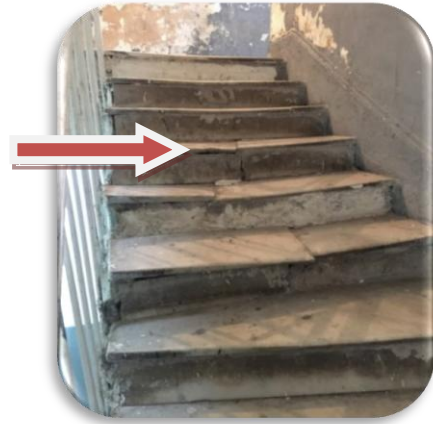
- *Dégradation très avancée de l'escalier* : L'état de dégradation de l'escalier est avancée, elle présente un grand risque pour les propriétaire.

Photo n° 4.17 Présence des fissures des marches et contre marches et manque des pièces

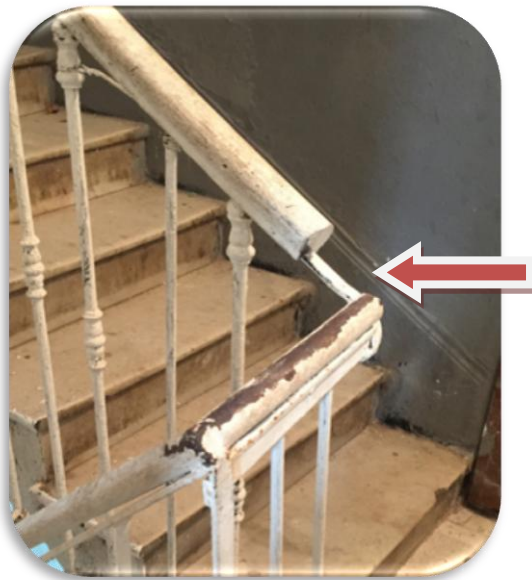
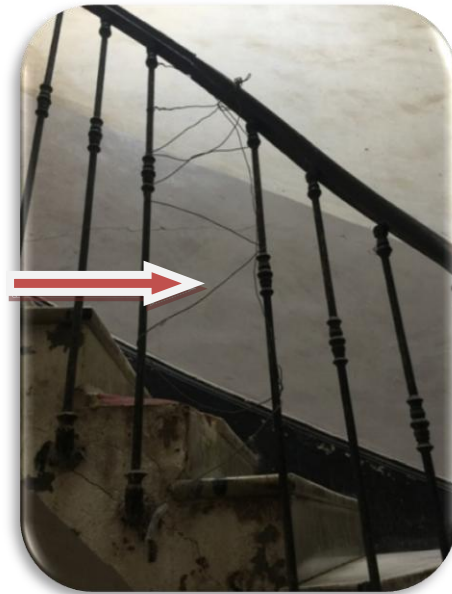
Photo n° 4.19 Manque quelques parties de la main courante
Manque des balustres

- *Manque des balustres sur bardage garde-corps et quelques parties de la main courante* : Un escalier peut être sécurisé par la pose d'un garde-corps ou d'une main courante.

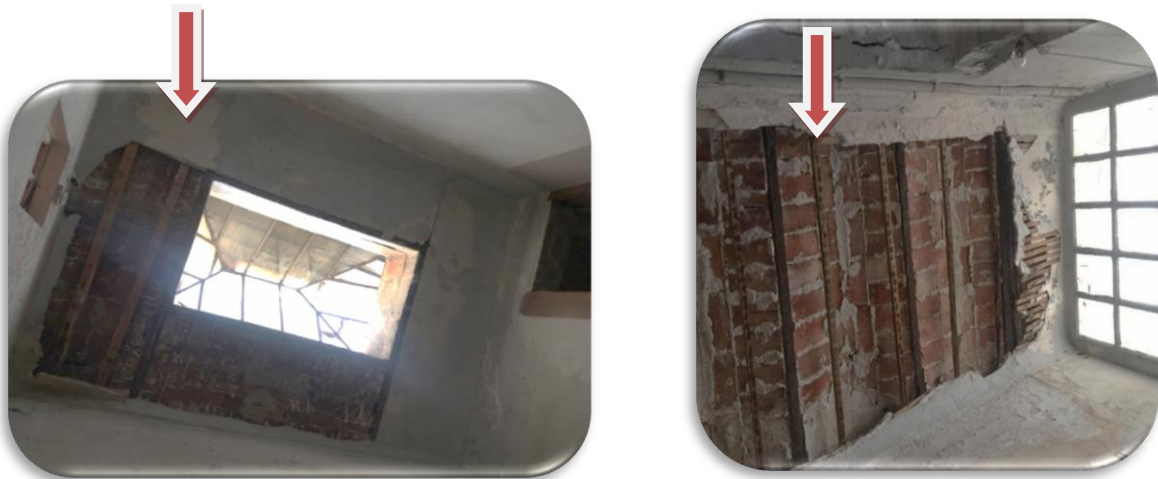
Photo n° 4.20 plafond de la cage d'escalier

- *Dégradation très avancée du plafond de la cage d'escalier* : La dégradation de plancher terrasse et la corrosion de ces profilés a stimulé le plafond de se détériorer.

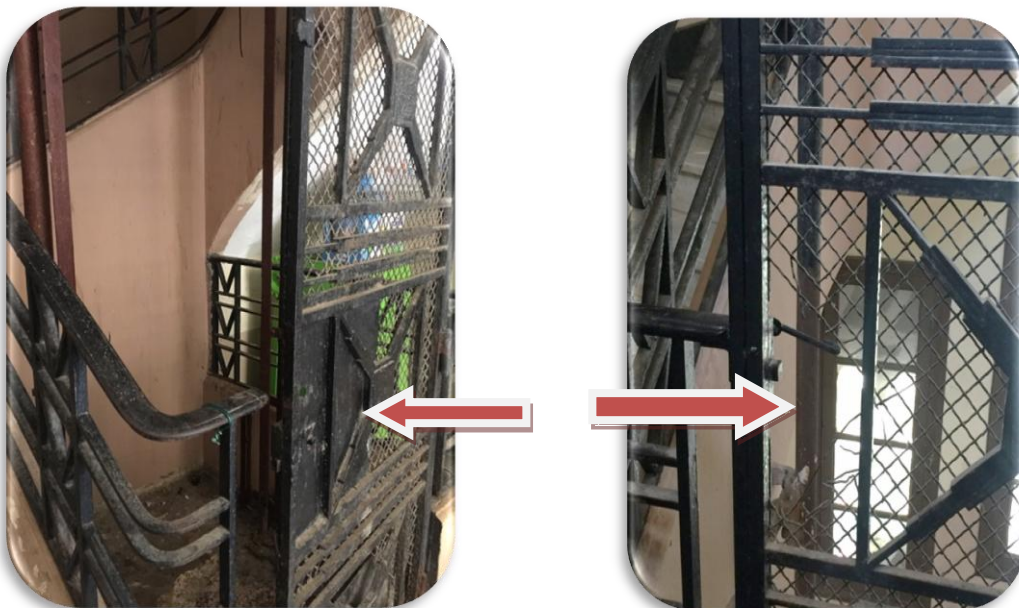
- *Existe un ascenseur en panne et déchirement de quelques parties de grille de protection de l'ascenseur* : Une grille de protection facile à mettre en place, résistante et compatible avec les différentes tâches des intervenants.

Photo n° 4.21 une ascenseur en panne et déchirement de quelques parties de grille

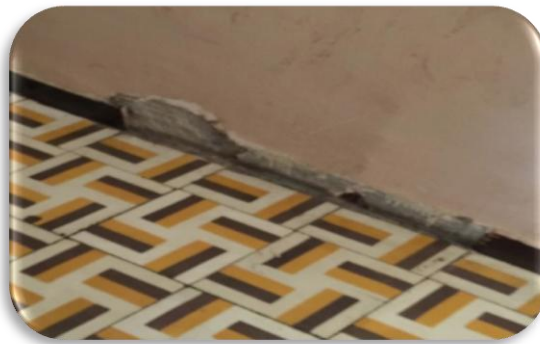
- *Manque des plinthes* : Une plinthe est une bande de faible hauteur, placée au pied des murs, le long du sol, à l'intérieur ou à l'extérieur d'un bâtiment.

Photo n° 4.22 Manque des plinthes

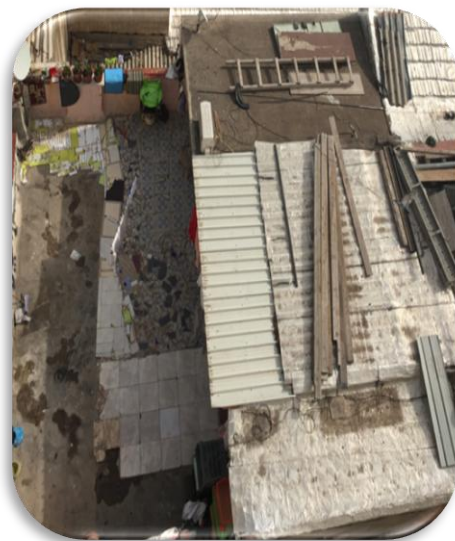
- Des constructions illicites : La terrasse a été squattée, un rajout d'une extension sur la terrasse

Photo n° 4.23 Un rajout d'un
Extension sur la terrasse côté droit et gauche

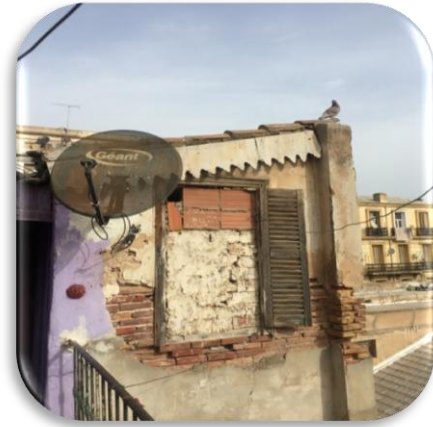
Photo n° 4.25 Toit en tuile remplacé par une tôle à cause des infiltration d'eau

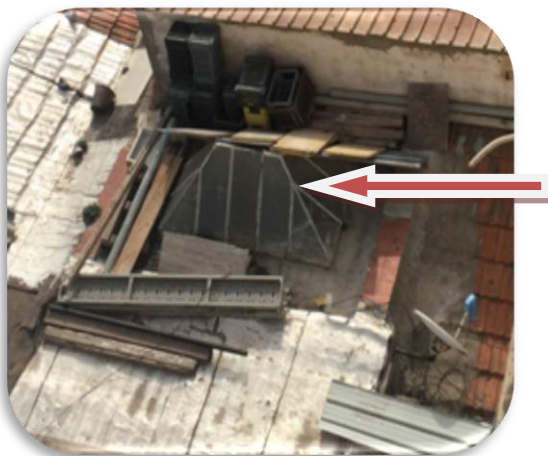
Photo n° 4.27 Verrière 1 couvert le plafond de la cage d'escalier avec des cassures de vitre

- Détérioration de la verrière : L'insertion d'une verrière dans un toit permet de bénéficier d'un apport maximal de luminosité.

Un choc thermique est un phénomène qui se produit lorsque certaines parties d'une vitre sont soumises à de grandes différences de température. Cela crée des tensions dans le matériau, ce qui peut avoir comme conséquence de briser le vitrage. Il existe 2 verrières

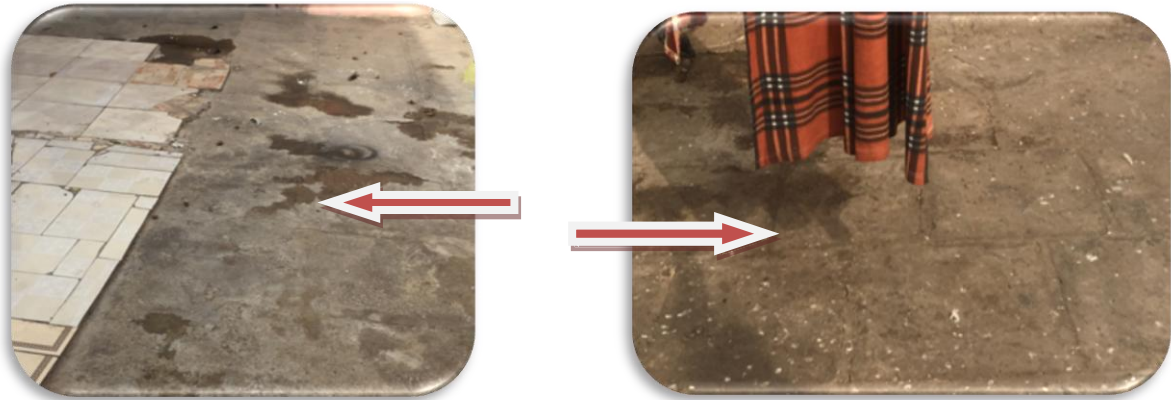
Photo n° 4.29 Détérioration de revêtement de sol de la terrasse
coté gauche et droit

° Chappe en béton avec ° présence des fissures

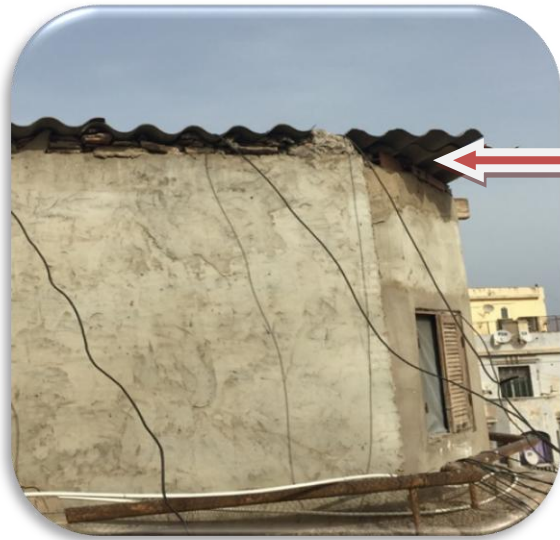
Photo n° 4.30 un rajout d'un extension sur la terrasse de sol de la terrasse

- *Construction illicite :* La terrasse a été squatté, un rajout d'une extension sur la terrasse
- *Pose des parabolos qui défigure l'aspect de la terrasse :* les parabolos sont mal positionnées par les propriétaires de l'immeuble qui donne une mauvaise vue sur l'aspect de la terrasse
- *Dégradation des enduits et présence des fissures :* ° Humidité permanente et suintements de condensation entraînant une corrosion externe et décollement des enduits ° Ecaillage de la peinture des murs ° Détérioration dégradée de bas en haut ° Présence des taches noir d'humidité ° Présence des fissures

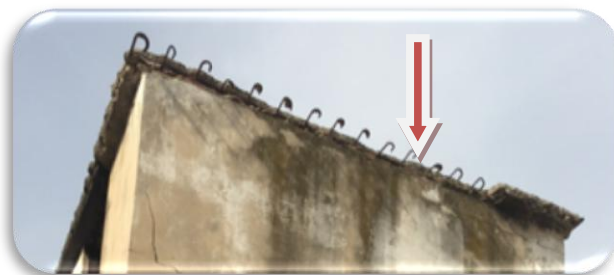
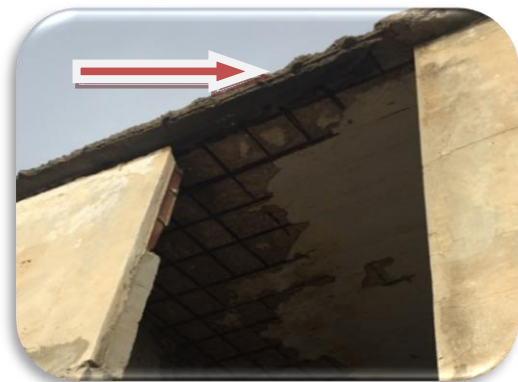
Photo n° 4.34 chute et dégradation de la corniche

- *Dégradation de corniche* : Nous avons constaté que la corniche des locaux techniques en état de dégradation avancée et chute des parties.

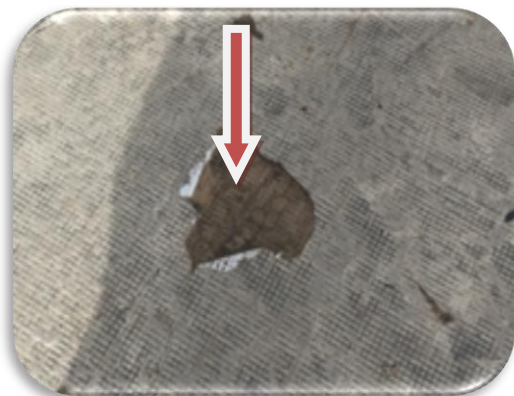
Photo n° 4. 35 Détérioration de complexe d'étanchéité

- *Détérioration de complexe d'étanchéité* : L'étanchéité de la toiture terrasse est indispensable pour éviter que l'eau ne pénètre à l'intérieur de l'immeuble.

A la présence de Pax en aluminium couvert toute la terrasse Nous avons remarqué Présence des fissures, gonflement et détachement

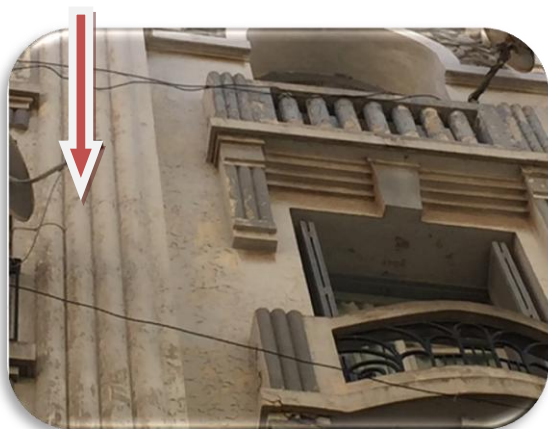
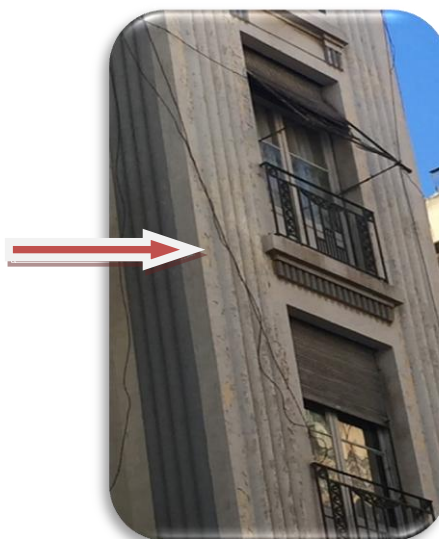
Photo n° 4. 39 Installation anarchique des câbles des paraboles

- *Dégradation de la peinture extérieure et présence des fissures :* La façade est le premier rempart de l'immeuble face à la boue, l'humidité, la pollution, etc. Au fil du temps, elle se fatigue et s'abîme, à vitesse plus ou moins grande.
Des petites fissures ou de la mousse sont le signe d'un besoin de rénovation.
- *Pose des climatiseurs et des paraboles qui défigure l'aspect des façades :* les climatiseurs et les paraboles ont mal positionnées par les propriétaires de l'immeuble qui donne une mauvaise vue sur l'aspect des façades
- *Installation anarchique des câbles des paraboles :* La mauvaise installation des câbles des paraboles détériore l'aspect des façades.

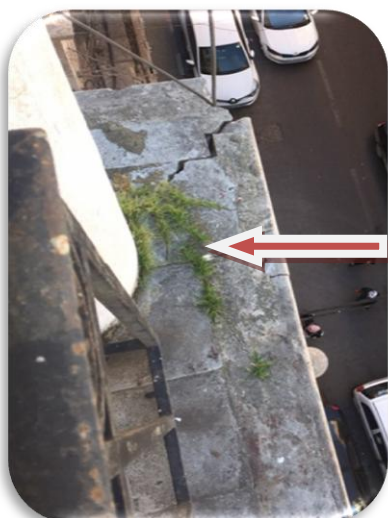
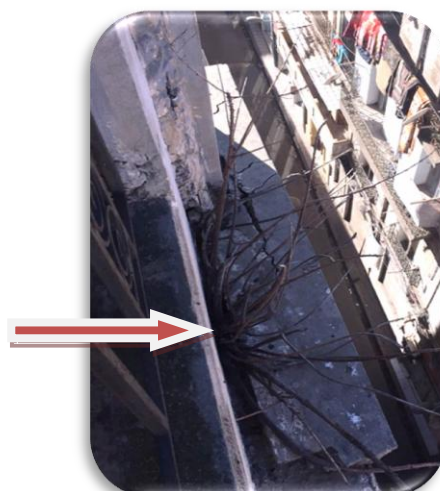
Photo n° 4. 41 Poussé de végétation sur corniche

- *Poussé de végétation sur corniche* : L'activité des micro-organismes, les lichens et les racines des plantes peuvent être des facteurs de dégradation biologique.
- *Dégradation des corniches des balcons* : Un balcon : Plate-forme à garde-corps ou balustrade en saillie sur une façade et desservie par une ou par plusieurs portes-fenêtres.

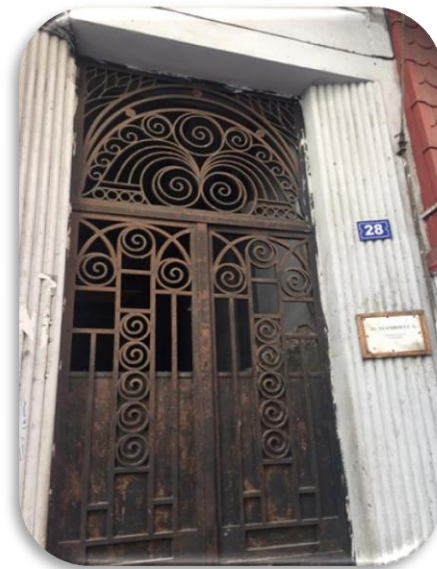
Photo n° 4. 44 Dégradation de la porte d'entrée et manque de vitrage

- *Dégradation de la porte d'entrée et manque de vitrage* : La porte de hall d'entrée d'un immeuble est un élément sensible. Elle doit répondre aux normes de sécurité pour éviter les intrusions ou les effractions.

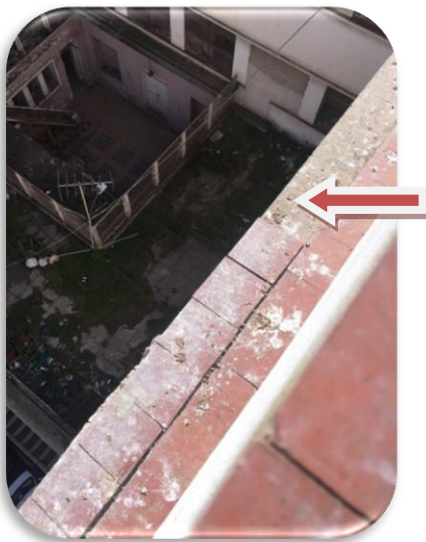
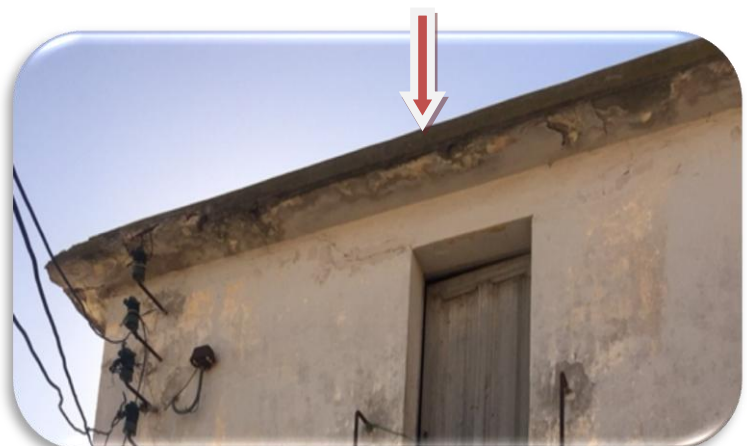
Photo n° 4. 50 Dégradation de la corniche de local technique et les débarras et **Décollement** et de jointage des revêtements

- *Dégradation de corniche* : La corniche jouer un rôle aussi bien de décoration que de protection de l'eau notamment. Ces éléments particulièrement exposés du fait de leur relief, sont souvent les premiers à se dégrader.
- *Détérioration de complexe d'étanchéité* : Cette terrasse composé par 2 types de revêtements :
 - ° Chape en béton avec présence des fissures.
 - ° Pax en aluminium avec gonflement et détachement

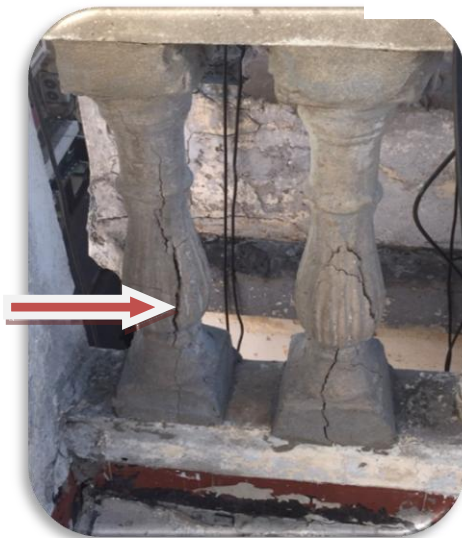
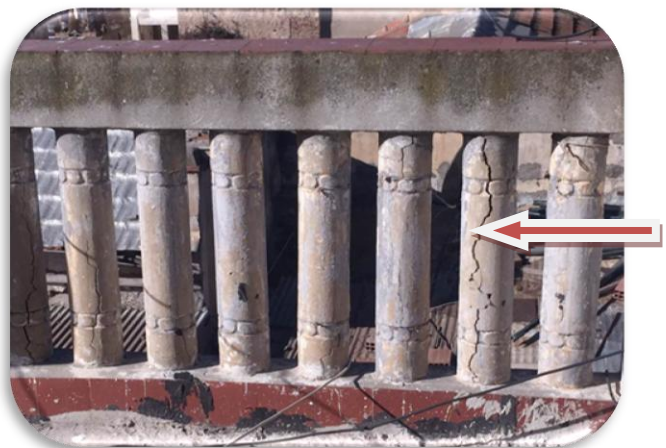
Photo n° 4. 52 Balustrades en pierre fissurés

- *Dégradation des balustrades en pierre* : Les principales causes de dégradation des balustrades en pierres proviennent des attaques physiques et chimiques supporté dans le temps par leurs structures placées.

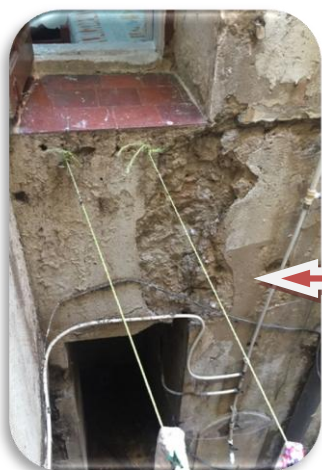
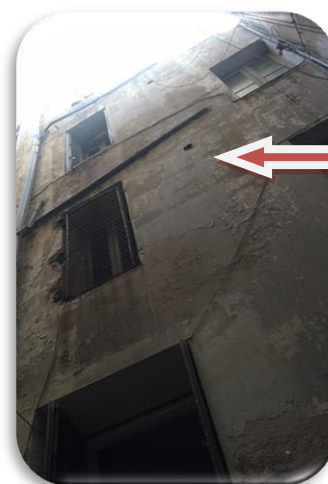
Photo n° 4. 55 Dégradation des enduits et présence des fissures

- *Dégradation des enduits et présence des fissures* : C'est l'une des pathologies la plus remarquées sur le bâtiment, ce phénomène se présente en différentes formes :
 - Ecaillage de la peinture des murs
 - Détérioration dégradée de bas en haut
 - Présence des taches noir d'humidité
- *Dégradation de la corniche et chute d'une partie* : Une corniche est un couronnement continu en saillie d'une construction. La fonction principale en est de rejeter les eaux de pluie loin de la façade.

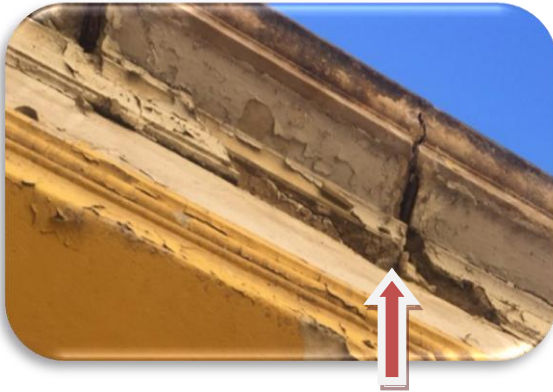
Photo n° 4. 62 : Dégradation avancée de la corniche

- *Dégradation avancée de la corniche :* Une corniche est un couronnement continu en saillie d'une construction. La fonction principale en est de rejeter les eaux de pluie loin de la façade.

Nous avons constaté que la corniche est en état de dégradation très avancée et risque de détacher.

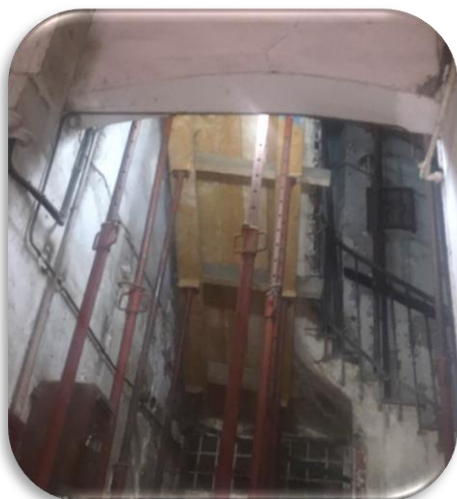
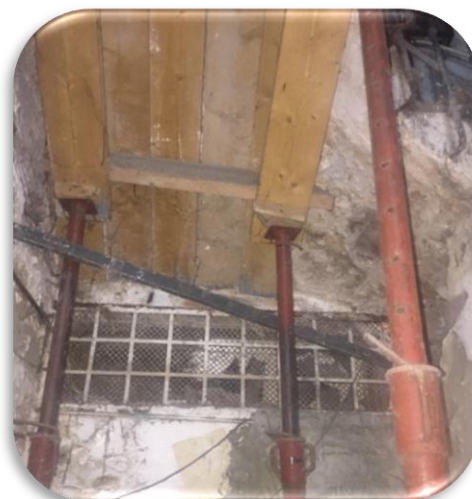
Photo n° 4. 69 : Dégradation très avancée de l'escalier

Le détachement et gonflement de carrelage lié à une mise en compression du revêtement, les malfaçons d'encollage et aussi le vieillissement.

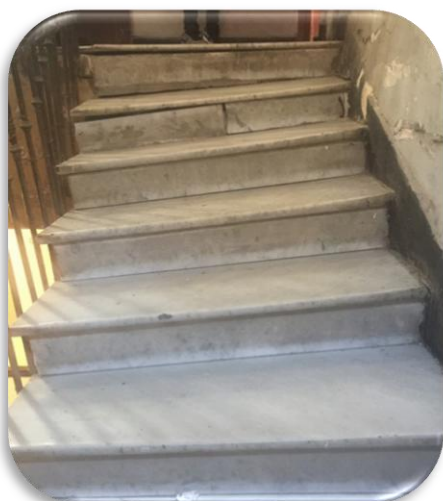
- *Dégradation très avancée de l'escalier* : L'état de dégradation de l'escalier est très avancée, elle présente un grand risque pour les propriétaire.

**Escalier
incliné**

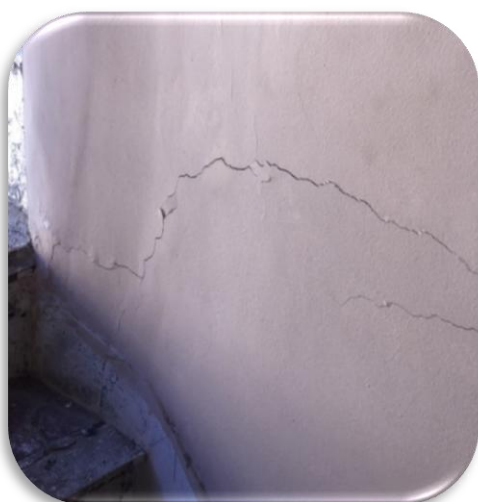
- *Présence des fissures importantes sur murs et plafonds* : L'état de dégradation très avancé de l'escalier et les planchers de cet immeuble influence sur les murs et plafonds de la cage d'escalier et présences des fissures très importantes.

**Présence des
fissures**

Photo n° 4. 71 : Présence des fissures importantes sur murs
et plafonds

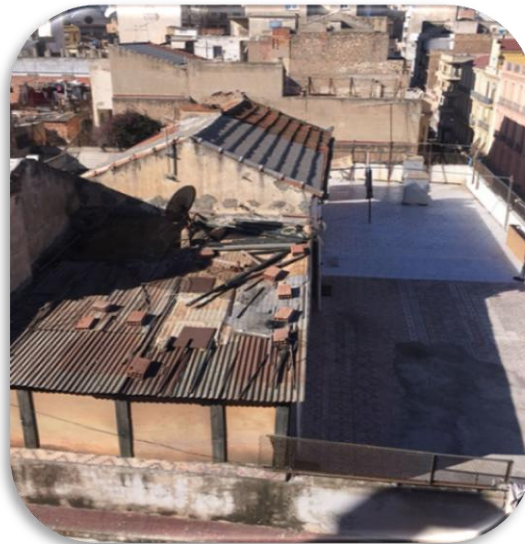
Photo n° 4. 76 : Un rajout d'une extension

- *Construction illicite* : La terrasse a été squattée, un rajout d'une extension sur la terrasse .

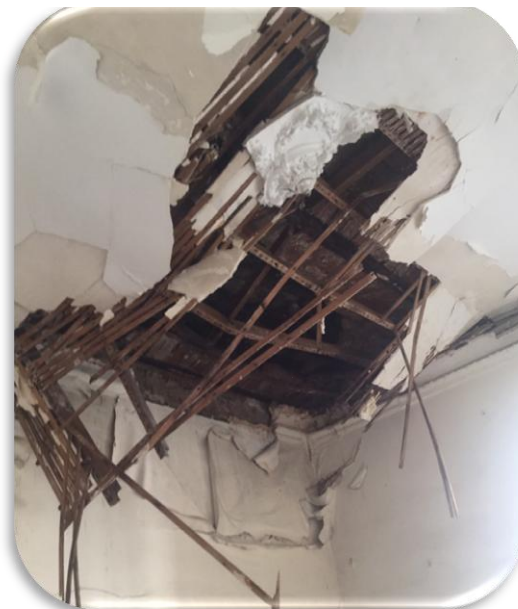
Photo n° 4. 78 : Effondrement des parties de plafond (le dernier étage) et Corrosion des profilés

- *Sous plancher terrasse* :
 - les planchers à ossature métallique : Les pathologies les plus couramment rencontrées dans ce types d'ouvrage est la corrosion de l'ossature métallique.

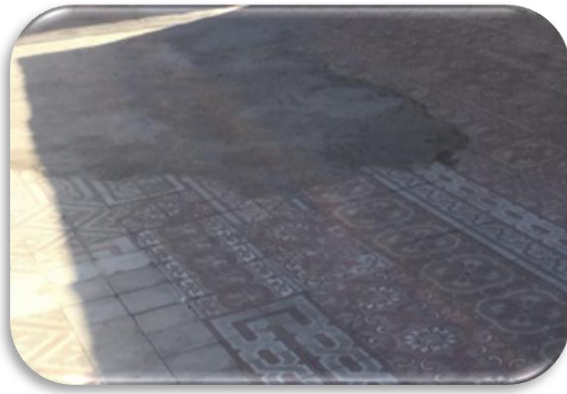
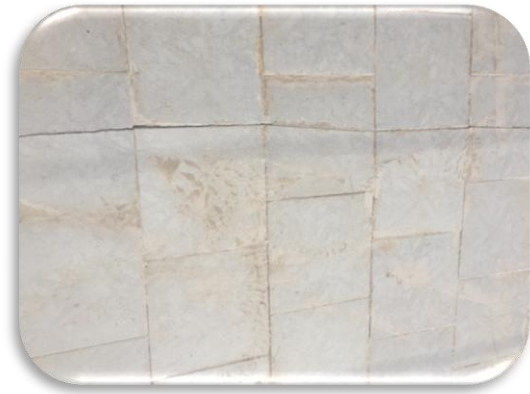
Photo n° 4. 82 : Détérioration de revêtement de sol de la terrasse

- *Détérioration de revêtement de sol de la terrasse* : Cette terrasse composé par 2 types de revêtements :
 - Chape en béton avec présence des fissures.
 - Revêtement de sol en dur avec gonflement et détachement.

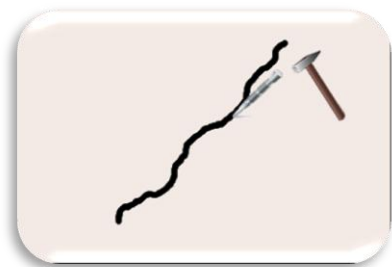
Figure n° 4.8

- ❖ Décaper les enduits autour de la fissure a l'aide d'un ciseau et marteau (Figure4.8).
- ❖ Nettoyer la surface par une brosse.
- ❖ Préparation des armatures d'acier ($\phi 8$) de forme des agrafes
- ❖ Fait des trous de diamètre ($\phi 6$) par une perceuse dans les deux cotés de la fissure (Figure 4.9).
- ❖ Introduire les agrafes dans les trous a l'aide d'une massât (Figure4.10).
- ❖ La finition par un mortier bien dosé en ciment (Figure 4.11).

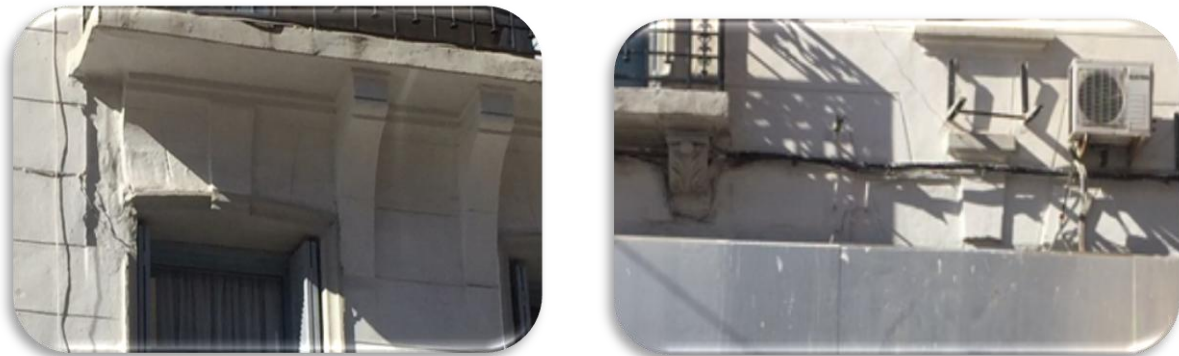
Figure n° 4.12

- ❖ La reprise des éléments décoratifs endommagés et le refaire par la sculpture de plâtre
- ❖ Décaper les zones dégradées (les fissures en plaque) et le refaire avec les mêmes matériaux et la même texture.
- ❖ Nettoyage des surfaces de la façade a l'aide d'une brosse.
- ❖ La peinture de la façade ne doit pas être par une peinture d'huile pour assurer la respiration des murs en maçonnerie.

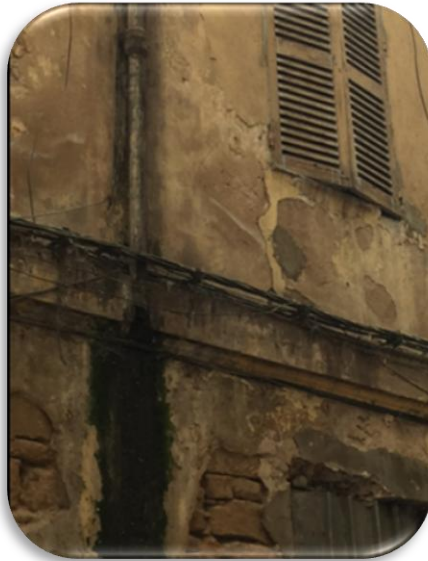
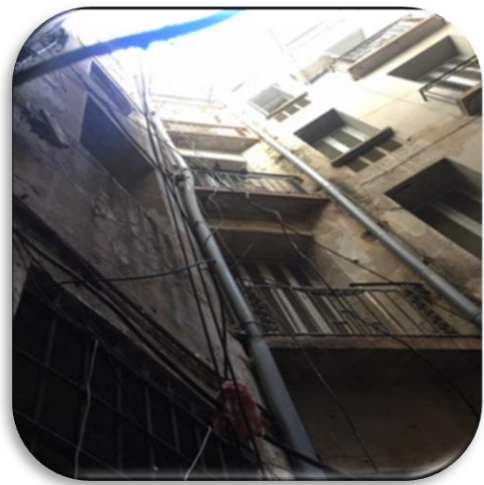
Photo n° 4. 92 : Le traitement du système de drainage

- Fourniture et montage d'une descente du réseau d'évacuation d'eaux pluviales, constituée de : Tube de PVC, série B, de 110 mm de diamètre et 3,2 mm d'épaisseur.
- produits complémentaires pour le montage et la fixation à l'ouvrage,

accessoires et pièces spéciales placées par liaison collé avec adhésif Remplacement d'un écoulement détérioré de sortie verticale de - nettoyage

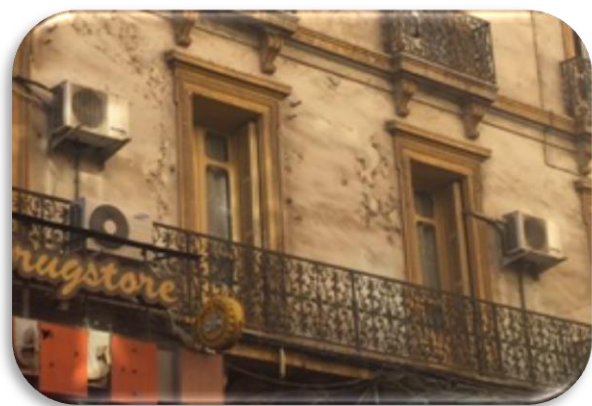
Photo n° 4. 93 : Le système de la pose des climatiseurs et des paraboles des façades

Nous proposons de poser les paraboles au niveau de la terrasse et les climatiseurs au pieds des balcons .

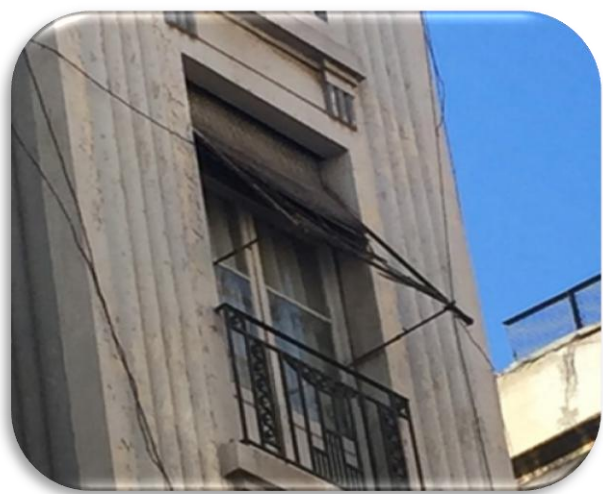
Photo n° 4. 95 : Traitement des éléments de menuiserie métallique

- ❖ Application d'un primaire antirouille au minium de plomb appliqué au pinceau sur support métallique en deux couches.
 - ❖ Application d'une peinture synthétique acrylique pour ouvrage métallique appliquée au pinceau ou autres moyen en deux couches. Le tout exécuté selon règle de l'art.

- ❖ Remplacement des éléments manquant en Fer forgé ou en fonte au niveau des gardes corps par des éléments identiques à l'existant y compris toutes sujétions de bonne exécution

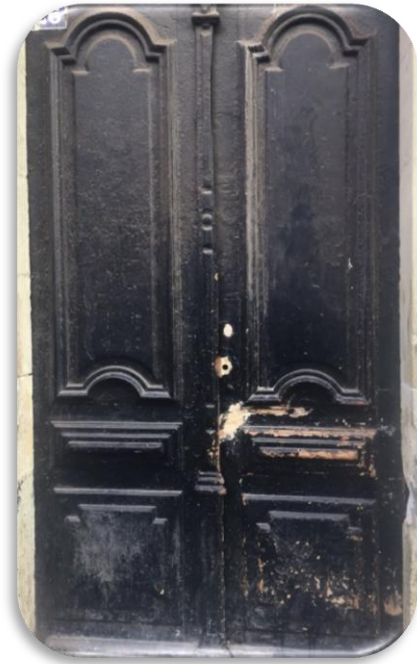
Par ponçage et grattage. Il est difficile de poncer un vernis. Le papier de verre s'encrasse et devient vite inefficace. Un grattage est préférable, suivi d'un ponçage fin.

Par brûlage au décapeur thermique. Cette méthode, relativement courante, est envisageable pour enlever la vieille couche de peinture. Mais son efficacité pour décaper les coins de la menuiserie est relative, et la très forte température implique d'utiliser un décapeur thermique doté d'un déflecteur qui dirige le jet d'air afin d'éviter de chauffer les éventuels vitrages à proximité.

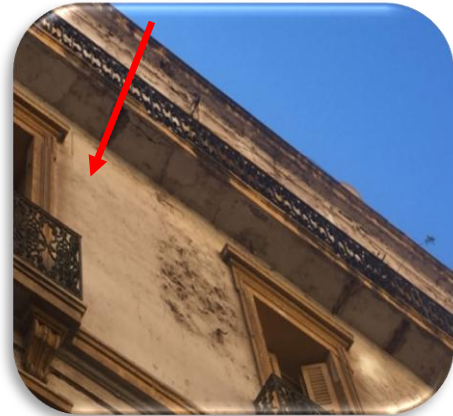
Photo n° 4. 96 : La consolidation structurelle des balcons

- ❖ Dépose du revêtement de balcon
- ❖ y/c chape et toutes pièces instables au niveau des balcons.
- ❖ Traitement de fer par anti courussions et la consolidation par une structure métallique en T12 sur toute la totalité de balcon.
- la consolidation des fissures internes :

Elle se fait par injection directe dans la fissure d'un lait de chaux pour consolider et restituer des corniches, des frises architectoniques avec nettoyage et dépose des parties instables ou détachées.

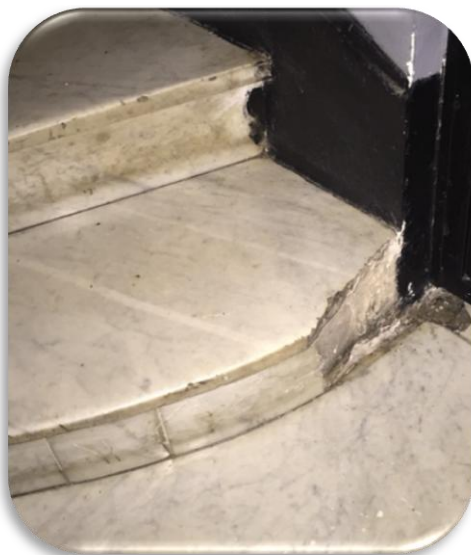
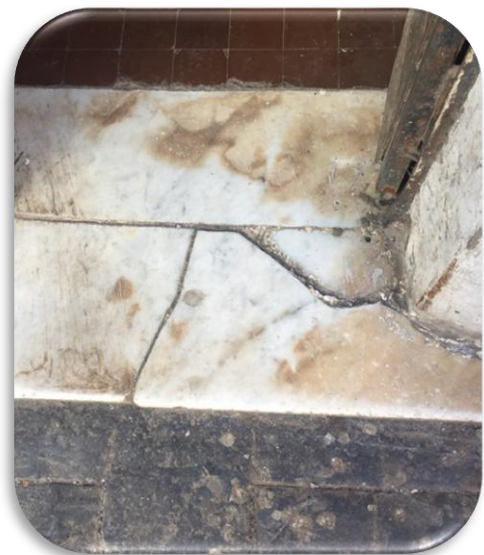
Photo n° 4. 98 : Technique de restauration du revêtement des marches et contre marches

- ❖ Procéder à la dépose minutieuse des marches en premier lieu puis des contres marches défectueuses.
- ❖ Procéder au piquage minutieux du mortier de pose.
- ❖ Remplacer les pièces défectueuses par des pièces similaires en taille et nature en les posant sur un bien de ciment.
- ❖ Couvrir le nouveau revêtement par un film polyane jusqu'à la fin de l'intervention pour éviter sa détérioration

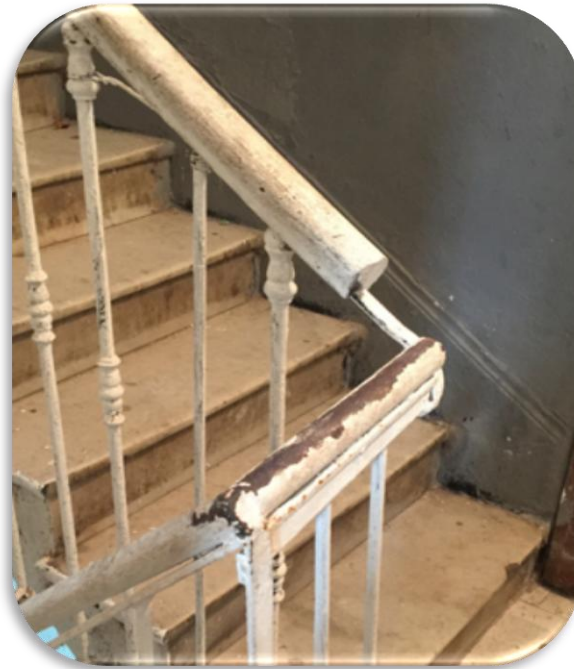
Photo n° 4. 100 : Réparation des balustres sur bardage garde-corps

Il doit commencer par nettoyer la main courante métallique. Pour cela, enlever les parties friables.

Ensuite, poncer, ou brosser à l'aide d'une brosse métallique et dépolir soigneusement le support à réparer. Enfin, dégraisser le support avec de l'acétone afin que le produit adhère bien.

Et pour les tiges il faut les garder similaires, Poncez le métal brut excédant, afin d'éviter l'apparition de rouille. Ensuite, utilisez un mastic pour garder la tige en place et masquer la réparation. Le mastic devra être sculpté de façon à imiter la forme de la rampe et pourra être sablé un coup durci. Vous pourrez alors poursuivre en peignant le mastic pour que celui-ci concorde avec la couleur de la rampe
