Projet de fin d'études

Spécialité : **Voies et Ouvrage D'art**

**LA RÉHABILITATION DU PATRIMOINE COLONIAL-
CAS DES IMMEUBLES DE CENTRE VILLE D'ORAN -
CONSTAT ET DIAGNOSTIC**

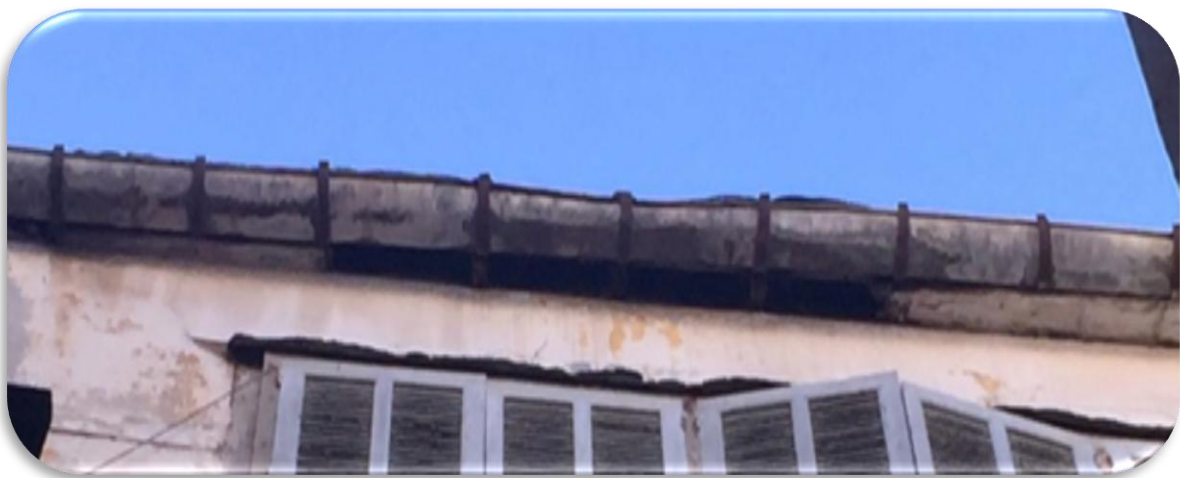
Ses gouttières sont en état de dégradation avancée,, donc nous recommandons :

- un changement total de ses éléments.
