Projet de fin d'études  
Pour l'obtention du diplôme de Master en :  
Domaine : SCIENCE ET TECHNOLOGIE  
Filière: GENIE CIVIL  
Spécialité: Travaux public  
**Thème**

**Etude d'expertise de la route d'accès au port d'Oran par le ravin blanc**

***Année universitaire 2016/2017***

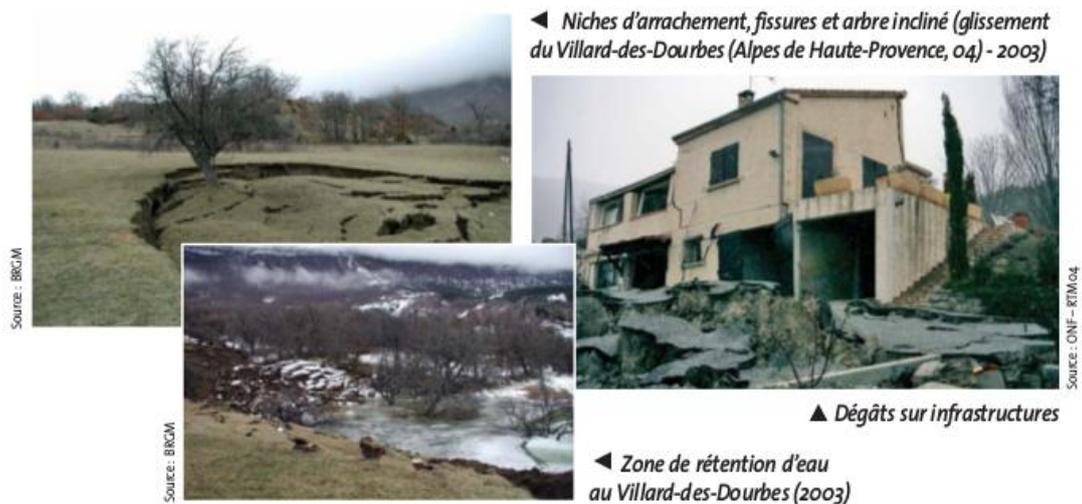
Indices caractéristiques d'activité d'un glissement : niche d'arrachement, fissures, bourrelets, arbres basculés, zone de rétention d'eau, fissuration des bâtiments, déformation des routes, etc.

**FIG. 2 16 indice caractéristique d'activité d un glissement**

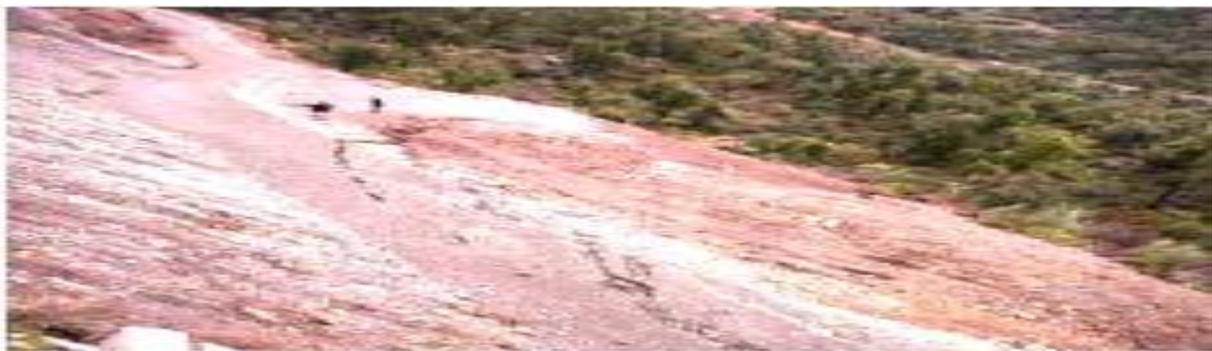
Comme le montre la figure 2-17, le terrain concerné par le glissement de terrain présente une forte pente supérieure à  $60^\circ$  et qui est sujette à un glissement certain, compte tenu de la forte pluviométrie affectant la région de Bedjaia. Il a concerné une route avec un profil mixte déblai-remblai dans une zone montagneuse. La zone s'étend sur une longueur de 80m. Les investigations géotechniques ont mis en évidence depuis la surface, des éboulis gréseux, des bancs gréseux et des alternances de marnes schisteuses et de grés.

**Fig. (2.17): Fissures longitudinales dans la route affecté par le glissement.**

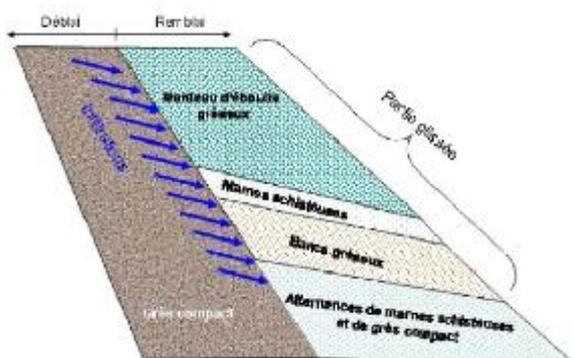
La figure (2.18) présente un schéma global du glissement survenu à Bedjaia où des infiltrations d'eau du côté amont et l'absence totale de drainage ont favorisé l'évolution du glissement. Les couches supérieures ont glissé sur la couche de marne d'épaisseur limitée et la couche de grés altérés.

**Fig. 2.18 Cinématique du glissement**

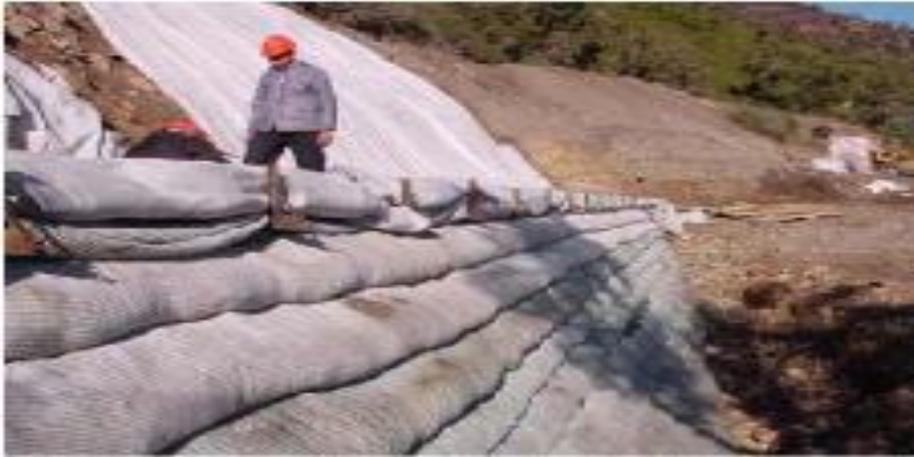
**Fig. (2.19): Construction de l'ouvrage par couches**

Plusieurs propositions techniques de traitement du glissement et de la reconstruction de la chaussée ont été présentées. La solution retenue est celle d'un massif renforcé par géotextiles avec un parement à face enveloppée en couche végétale (Voir Fig. 2.19).

Les géo synthétiques de renforcement et de drainage ont été utilisés avec succès pour traiter le glissement et reconstruire la chaussée.

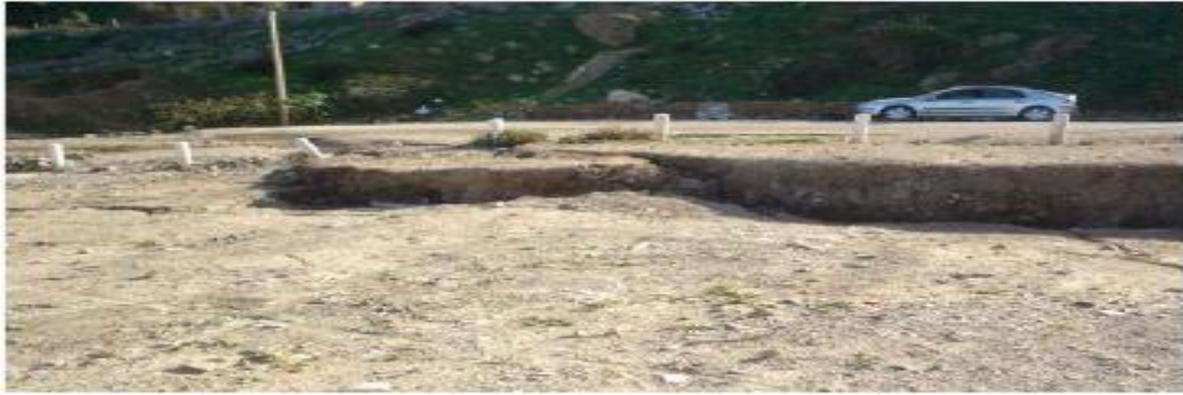
Le glissement des abattoirs Ténès, se trouvant sur un talus de 10m environ de hauteur (D'après des informations recueillies par la DTP de Chlef agissant comme maître de l'ouvrage). Ce glissement a été provoqué dans les années 80 sous l'effet des infiltrations souterraines ayant fait déplacer la masse de remblai composée d'alluvions récentes. L'étude a été réalisée par le laboratoire des travaux publics du centre (Antenne de Chlef), où une solution a été dégagée consistant à recharger le pied du talus tout en proposant des murs de soutènement reposant sur des pieux ancrés à plus de 25 m de profondeur. Cette solution a été en quelques sortes très onéreuse pour le maître de l'ouvrage à l'époque et le projet n'a pas été entamé pour sa réalisation. Dans ce but depuis 1982 à 2006 de graves préjudices ont été observés sur le terrain (voir Fig. 2.20), dont la partie se trouvant en haut du talus a été complètement déplacée et touchant même les fondations des bâtiments se trouvant à côté de l'emprise. De ce fait, compte tenu des dégâts observés sur les lieux, les parties concernées ont pris au sérieux ce problème pathologique et ont refait une deuxième fois l'étude par le laboratoire cité ci-dessus et ce pour aboutir aux solutions du mur de soutènement et dont les travaux ont repris incessamment.[8]

**Fig. 2.20: Affaissement de plus de 50cm du glissement en bas du talus  
(Les Abattoirs Ténès [8])**

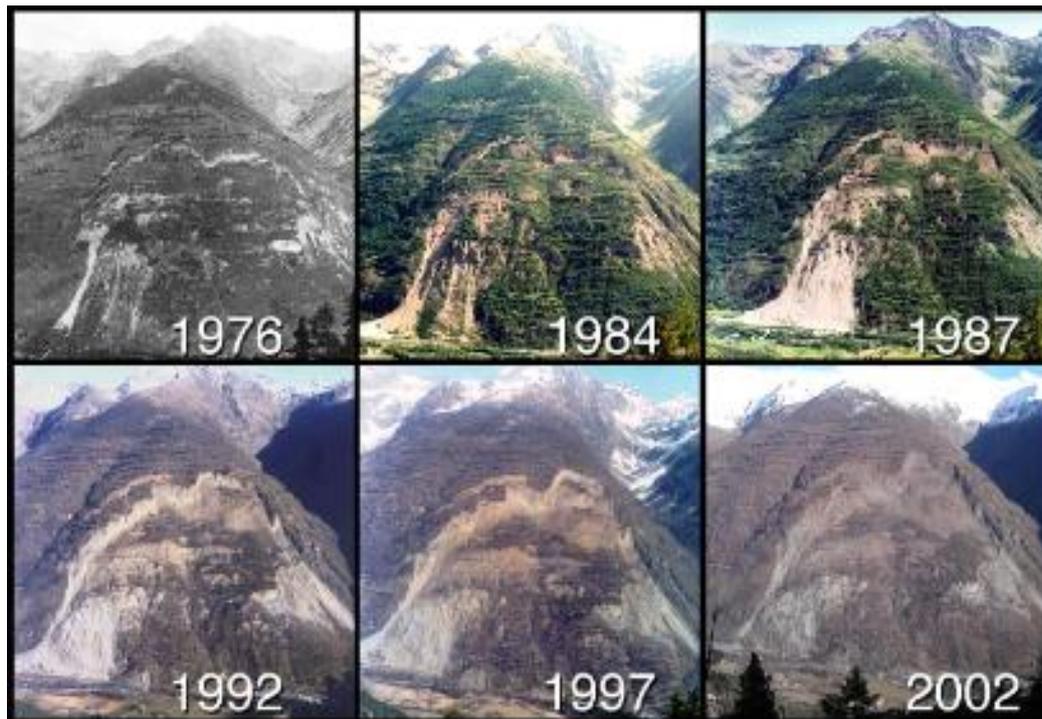
La figure 2-21 présente une série photographique des années (1976), (1984), (1987), (1992), (1997) et (2002) ci-dessous, montrent l'évolution des différentes instabilités du site de la région concernée.

**Fig. 2 .21 les modifications géomorphologiques de la surface du glissement de la Clapiers**

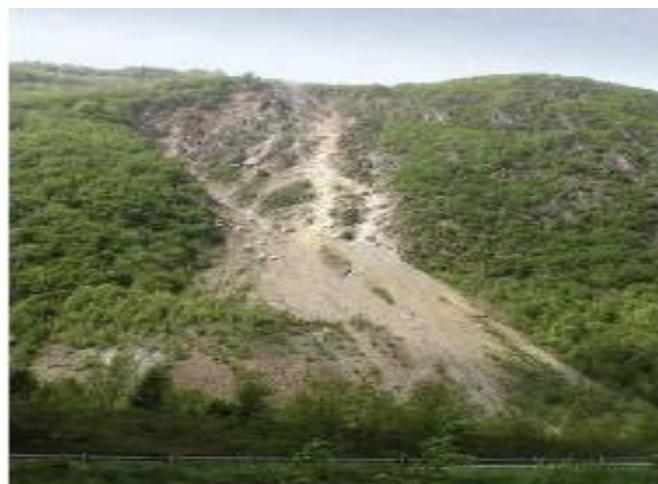
Ce cas concerne un glissement de terrain survenu à l'Ouest de la France, plus exactement dans une région appelée Ruines de Séchilienne comme le montre la figure 2-22 ci-après. Le risque d'éboulement des Ruines de Séchilienne, dans l'Isère, est connu de longue date et suivi avec une attention particulière de l'Etat depuis 1985. Il affecte le versant sud du Mont Sec, en rive droite de la Romanche à une quinzaine de kilomètres en amont de Grenoble. L'éboulement est susceptible de couper la Route Nationale 91, située en fond de vallée, et surtout de barrer la vallée sur une hauteur importante.[7]

**Fig. 2 22:L'éboulement des Ruines de Séchilienne**

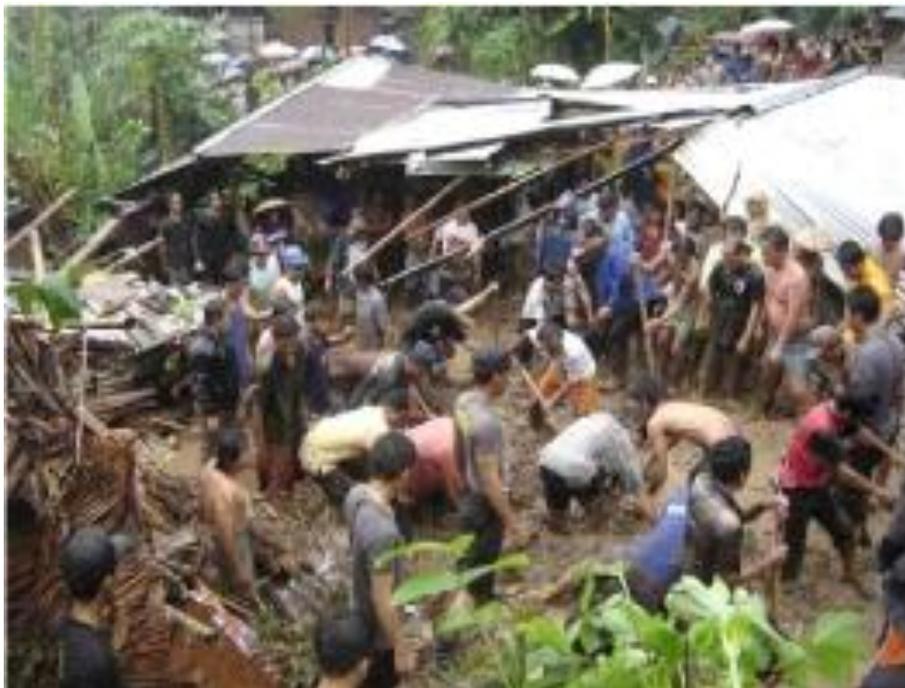
La figure 2-23 ci-dessous montre un cas pathologique très concret de catastrophes survenues lors d'un glissement de terrain en Indonésie (île de Java) Au moins 30 personnes sont mortes dans un glissement de terrain provoqué par de fortes pluies. Quelques maisons ont été recouvertes par une coulée de boue, alors que des résidents se trouvaient à l'intérieur. Les glissements de terrain sont fréquents en Indonésie à ce temps-ci de l'année (Hiver). Plus de 150 Indonésiens sont décédés, début janvier, dans des glissements de terrain sur l'île de Java.

**Fig. 2.23:Une coulée de boue a frappé le nord de l'Indonésie**

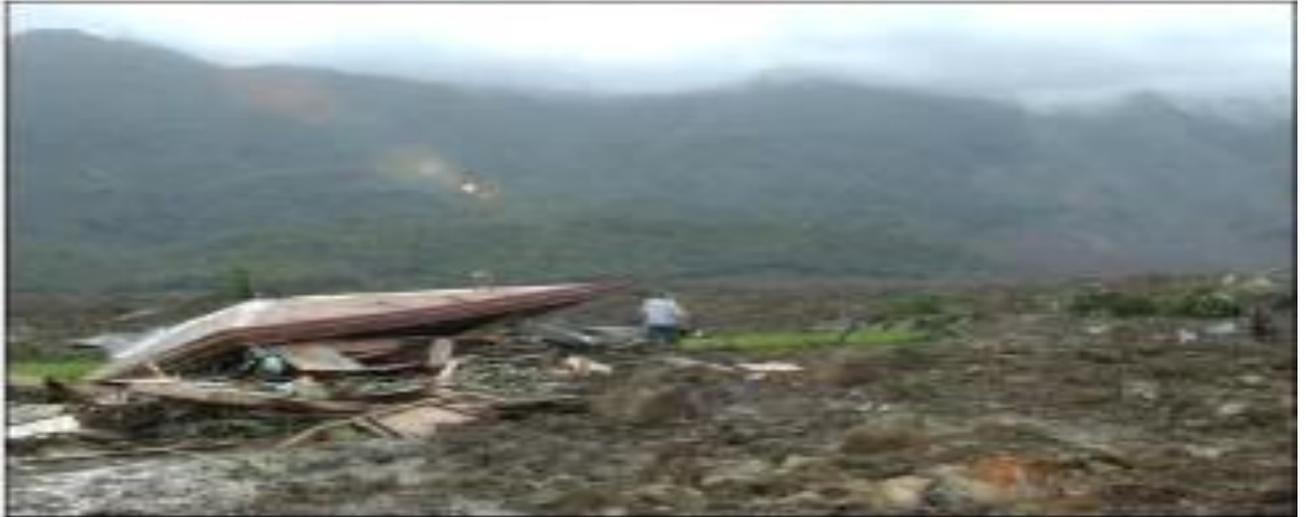
Comme le montre la figure 2-24ci-dessous, le glissement de terrain a eu lieu dans une région très peuplée et dont la catastrophe a été causée par une forte pluviométrie dépassant une dizaine de jour et provoquant des coulées boueuses. Le glissement de terrain a touché le village de Guinsaugon, dans le sud de l'île de Leyte. Selon la Société nationale philippine de la Croix-Rouge il y a 200 morts et 1 500 personnes disparues. Sur les 300 maisons du village, il n'en reste plus que 3 qui sont encore debout. L'école primaire a aussi disparu sous la boue.[8]

**Fig. 2 .24: Le village de Guinsuagon enseveli sous la boue [8]**

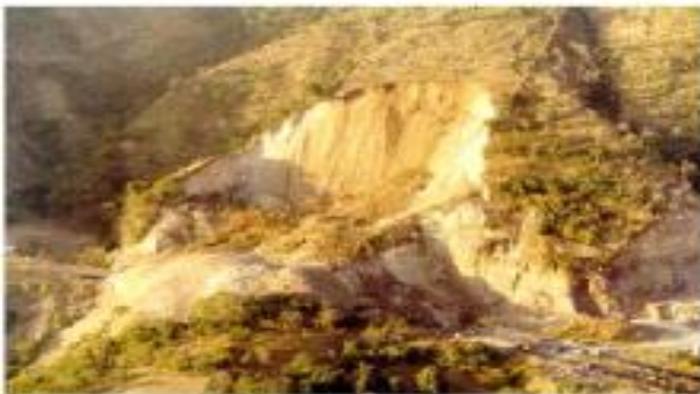
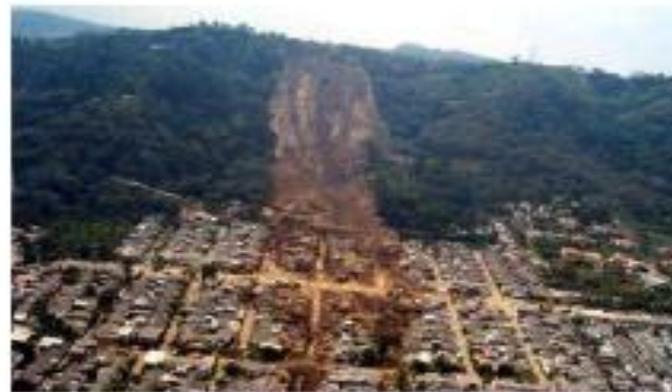
A la suite d'un tremblement de terre de magnitude 7.6 à l'échelle Richter survenu en 2001 au large des cotes du Salvador, deux glissements de terrain se sont produit le glissement de La Leona près de San Vicente et le glissement de Las Collinas.

**Fig. 2.25: Glissements de La Leona près de San Vicente(a) et de Las Collinas (b).**

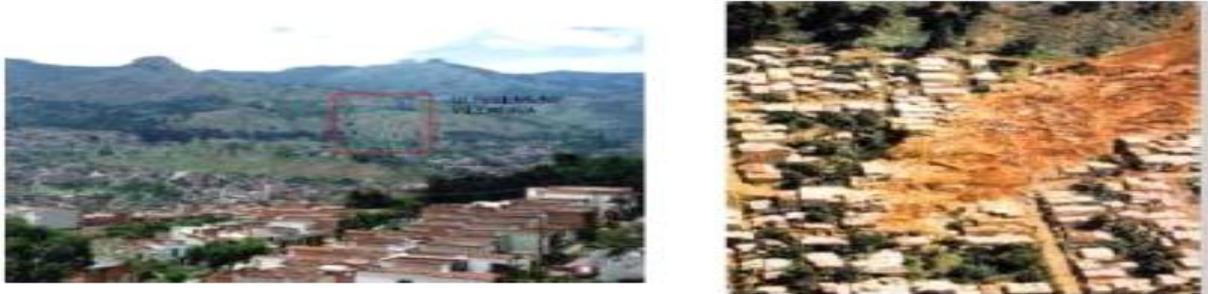
fracturées) qui a une pente supérieure à 20%, il est descendu en suivant la ligne de plus forte pente **Figure 2.26**. [8]

**Fig. 2.26: Morphologie de la zone de glissement de Villatina Medellin en Colombie [8]**

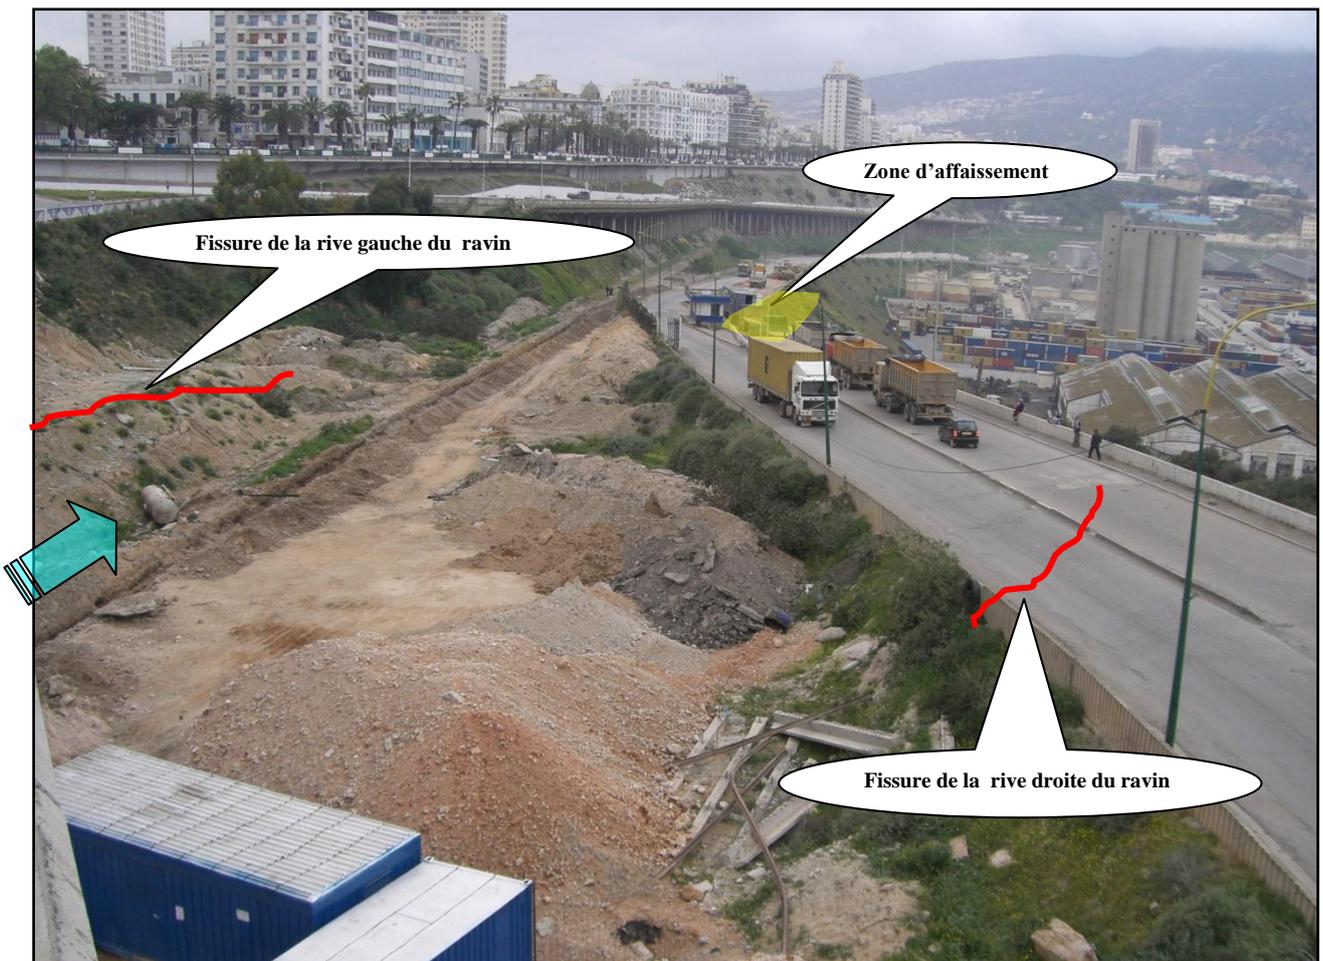
Fig. 3.4 Trace de l'axe de l'ancien Ravin Blanc

Les deux fissures sont apparues symétriquement par rapport à l'axe du ravin autrement dit sur les remblais des ouvrages réalisés sur les deux rives. Or le terrain naturel du lit du ravin est constitué par un dépôt de marne blanchâtre (argile) sur une hauteur assez importante jouant le rôle de butée pour ces ouvrages. Evidemment, cette butée disparaît après saturation totale de ce dépôt de marne par les eaux superficielles et souterraines notamment en lors des précipitations, laissant apparaître des fissures importante par mouvement des masses de remblai vers le lit du ravin.

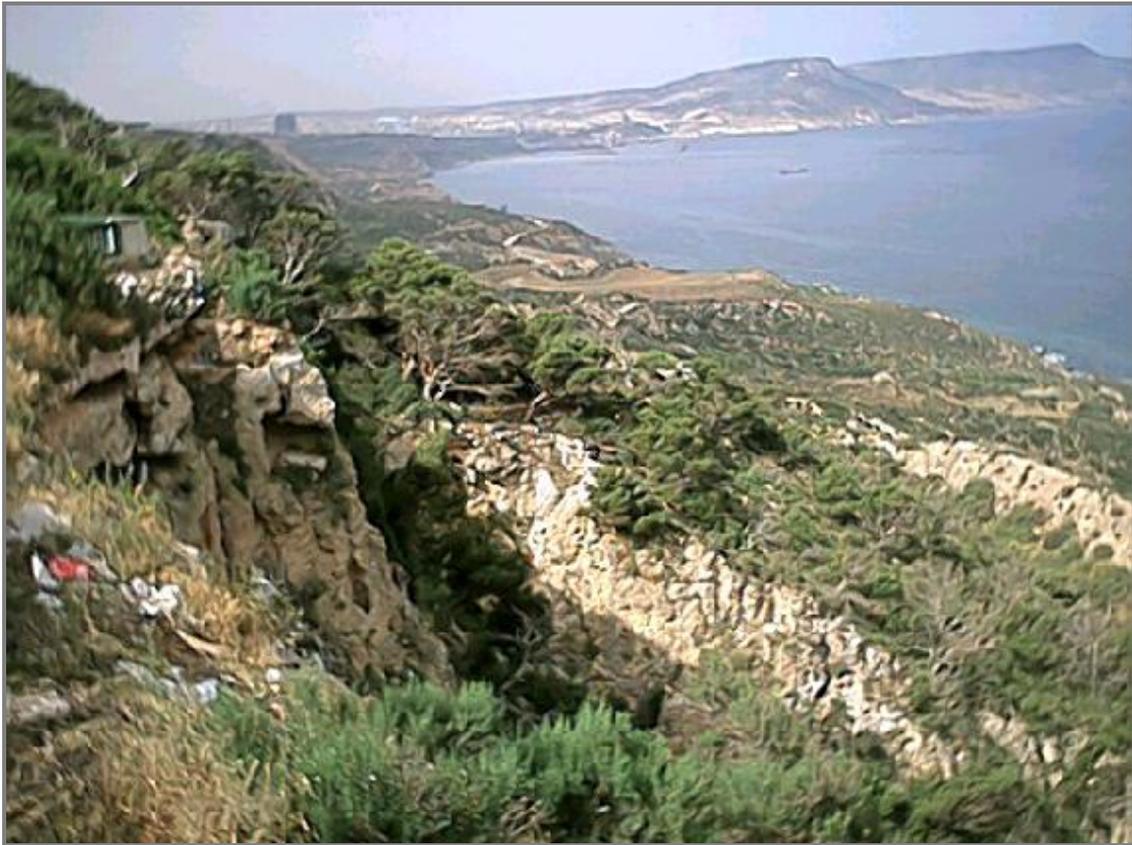
Classée parmi les zones littorales les plus exposées, la région d'Oran est caractérisée par l'existence d'un réseau de failles qui, lors de leur rejeu vont engendrer des glissements, des affaissements et des éboulements au niveau des falaises (photo 02) et des zones de piedmonts (faille de la Calère d'Oran, tunnel près de la pêcherie).

**Fig. 3 20 Affaissement des calcaires gréseux Pliocènes de la falaise de Canastel**

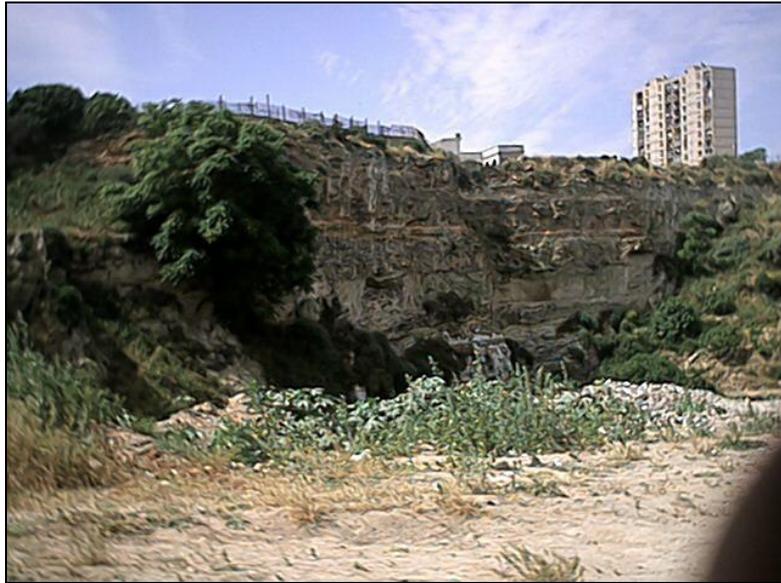
Il y a lieu de signaler un phénomène de dissolution affectant d'une part les calcaires gréseux, développant une structure karstique (coupe de la carrière de Cardeaux) et d'autre part des lentilles de calcaires gypseux, générant de véritables cavités souterraines, qui sous le poids du bâti existant aura un impact conséquent sur la stabilité des immeubles. C'est le cas de la rue de Mostaganem au Sud du centre ville ou encore le cas de la piste de l'aérodrome Es Sénia où des forages d'injection ont pu solutionner le problème d'affaissement.

**Fig. 3 21 Série géologique et phénomène de dissolution donnant le karst(falaise de la carrière de Carteaux, rive gauche du ravin blanc)**

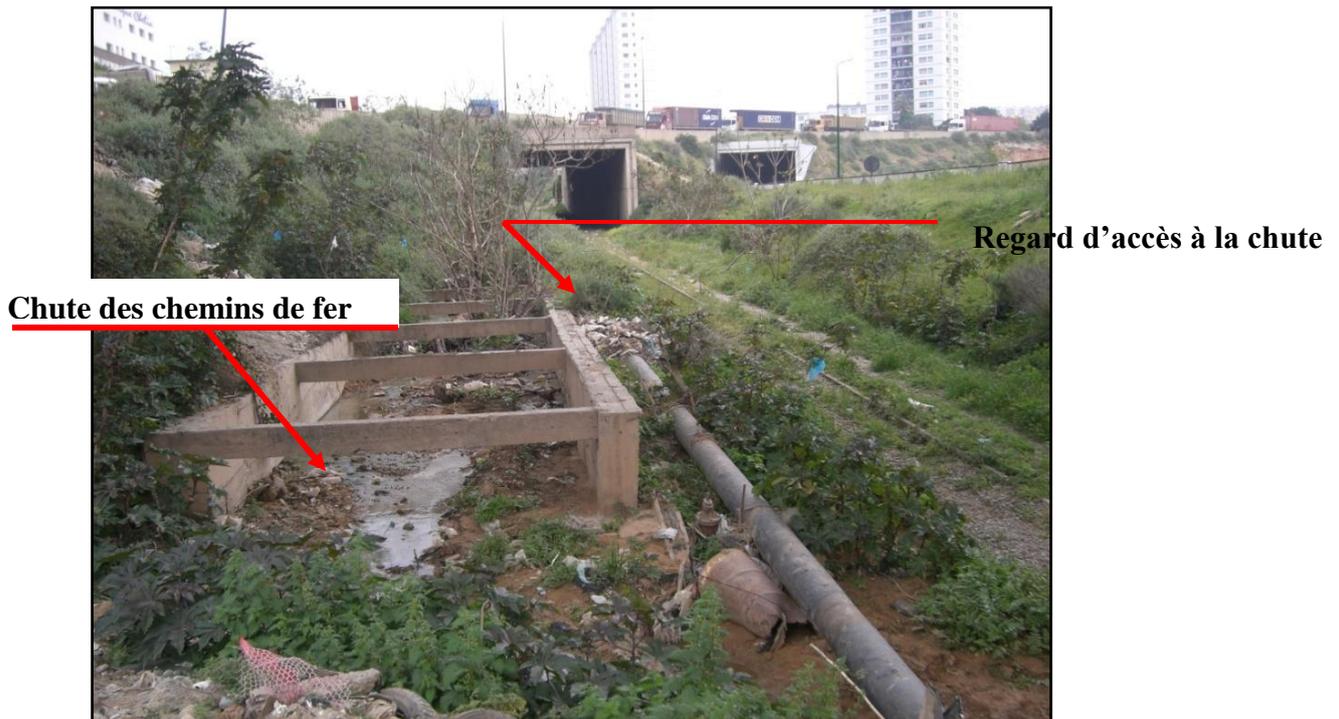
**Fig. 3 38 Vue de la chute des chemins de fer**

Cette chute permet d'absorber toutes les eaux pluviales et de sources provenant par ce ravin par le biais des deux caniveaux latéraux à la voie de chemin de fer. Sa conception sous forme d'une succession de trois toboggans aboutissant chacun à un puit de réception jouant le rôle de brise charge, lui permet d'acheminer toutes les eaux vers l'ovoïde géant du front se trouvant à une profondeur de 36,00 mètres.

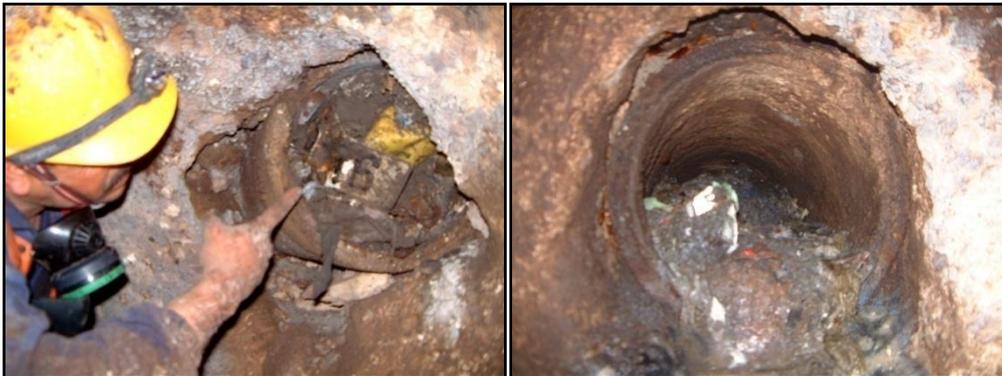
Les travaux de reconnaissance à l'intérieur de l'ovoïde ont montré que ce dernier ne collecte qu'une partie des eaux usées des différents sous réseaux des quartiers de Gambetta Sud et Sainte Eugène. En effet, la majeure partie des raccordements de réseaux à ce collecteur se trouvent bouchés soit partiellement soit totalement par des déchets tout genre (ordures ménagères, matériaux solides, pneus, gravats, plastique etc.....)

**Fig. 3 40 Raccordements particuliers totalement bouchés**

Cet état de fait se traduit par un retour des eaux usées vers les caves des immeubles et des fuites vers le sol entraînant la contamination de la nappe souterraine.

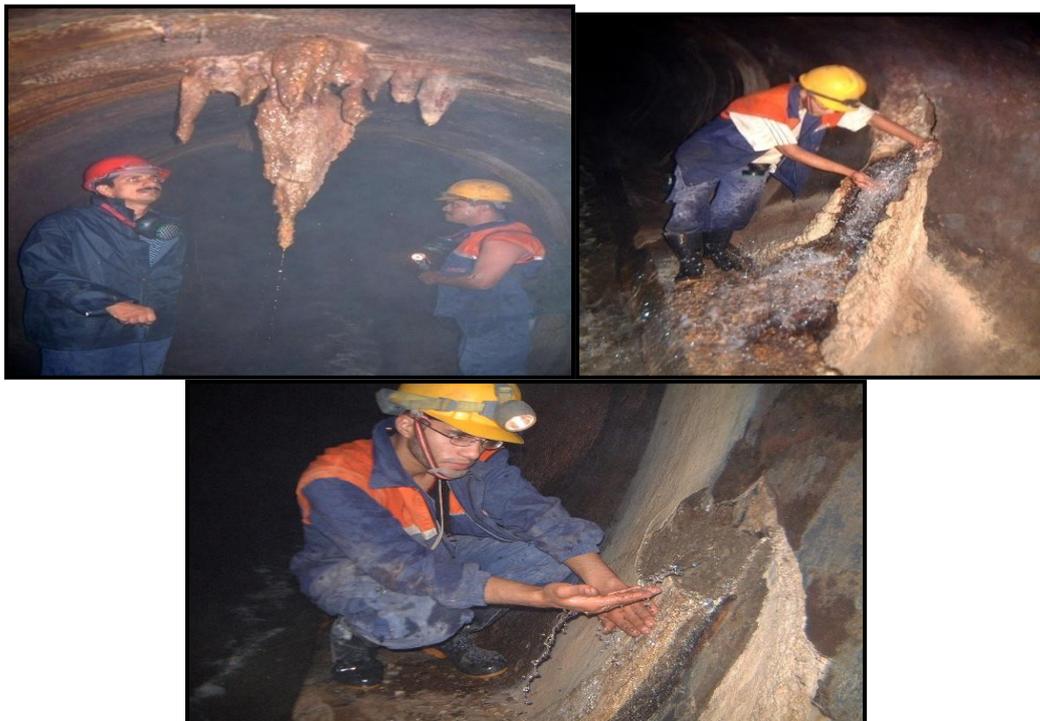
Il a été constaté lors de la reconnaissance de l'intérieur de l'ovoïde que l'insuffisance ou même l'absence de réseau de drainage des eaux de sources par endroit s'est traduit par une nette augmentation des pressions sur les parois externes des collecteurs autrement dans les remblais entraînant des éclatements des parois laissant apparaître des infiltrations dans tous les sens et des coulées de calcaires assez importants..[2]

**Fig. 3 43 Vue d'intérieur des collecteur (ovoïde)**

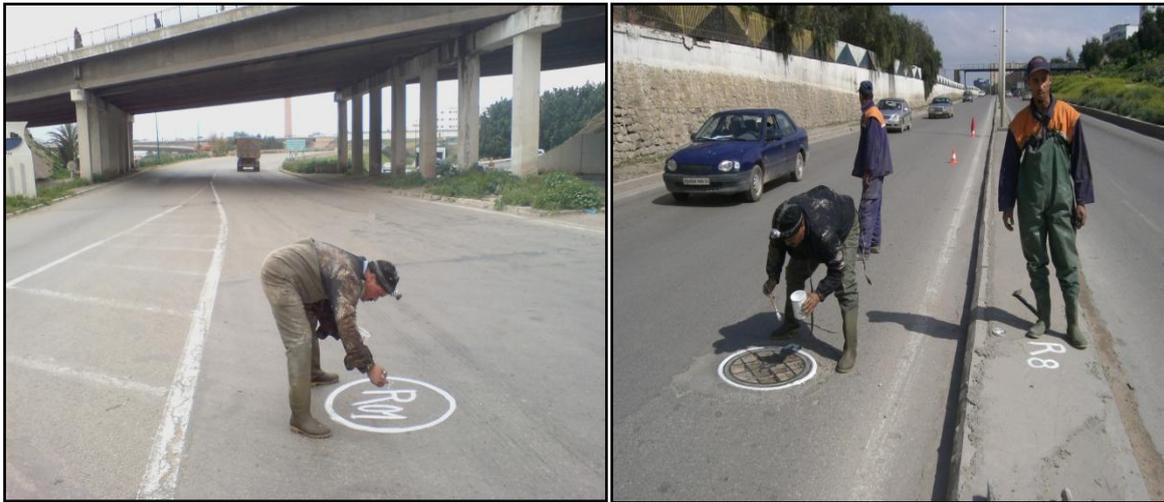
Cet ouvrage est doté de 15 regards de visite dont dix (10) se trouvent complètement enterrés sous le revêtement de chaussée ou par le trottoir et le terre plein de la voie express.[11]

**Fig. 3 44 Regards sous Revêtement**

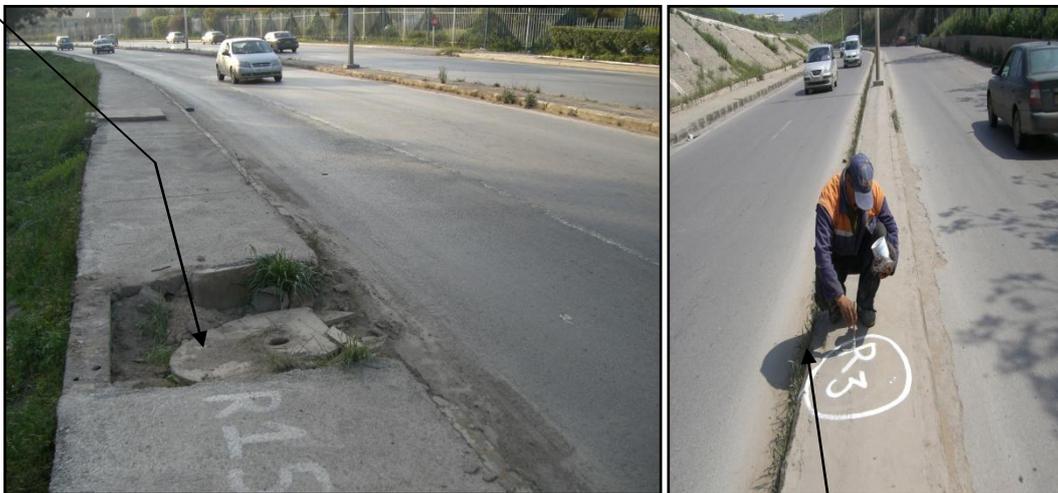
### REGARD SOUS TERRE PLEIN

**Fig. 3 45 Quelques position De Regard**

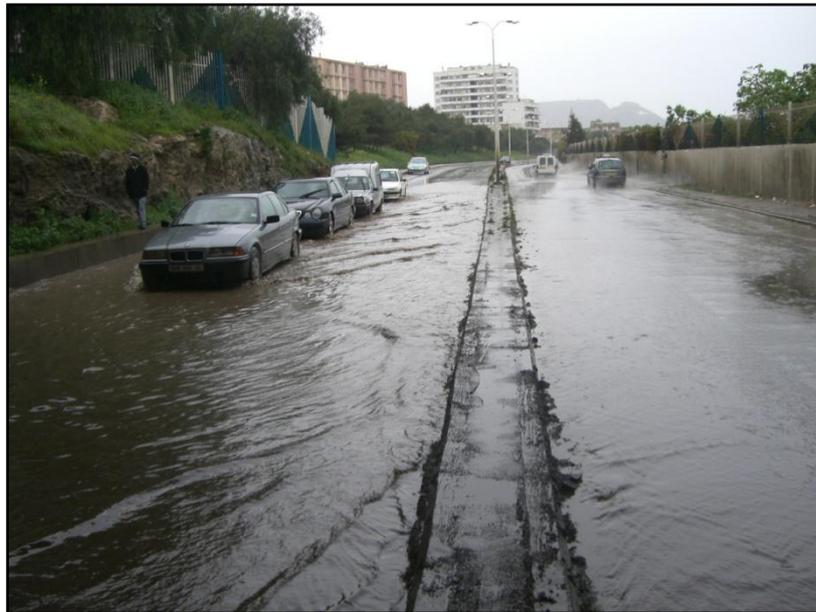
Notons qu'aucun assainissement de cette voie expresse ne s'effectue à présent, par conséquent toutes les eaux pluviales créent un courant vagabond qui suit superficiellement le lit du ravin sur les 2,5 kilomètres jusqu'au terre pleins portuaires.

**Fig. 3 46 Inondation de la Route du Port**

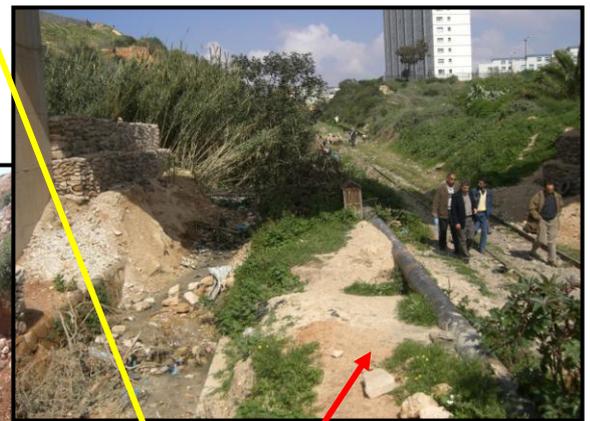
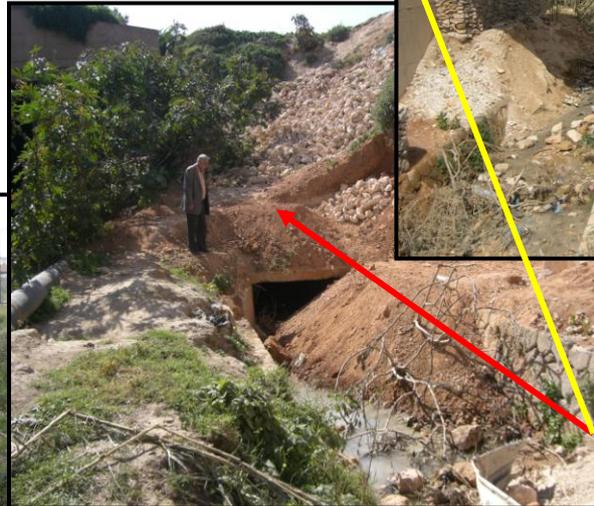
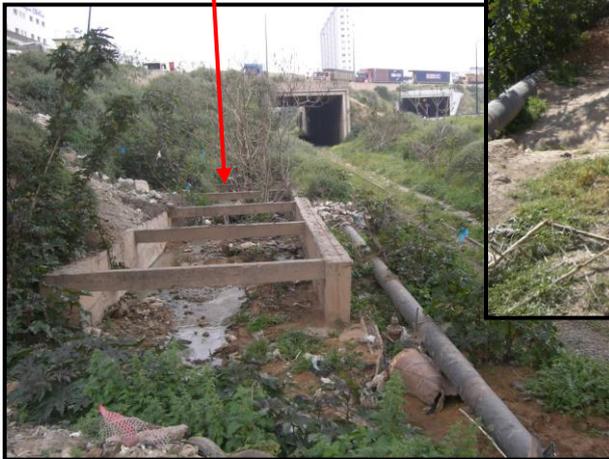
Malheureusement, le manque d'entretien depuis des décennies a entraîné la mise hors d'usage de l'ensemble de ce réseau d'assainissement d'une importance capitale. En effet, les deux canaux d'une longueur de 700 environ, se trouvent dégradés et partiellement enterrés. Aussi, ils ont été partiellement démolis lors des travaux de réalisation de la route coutant.

**FIG 3 48CHUTE DES CHEMINS DE FER  
TOTALEMENT ENTERREE**

**Fig. 3 44 canal latéral gauche  
Totalement enterre**

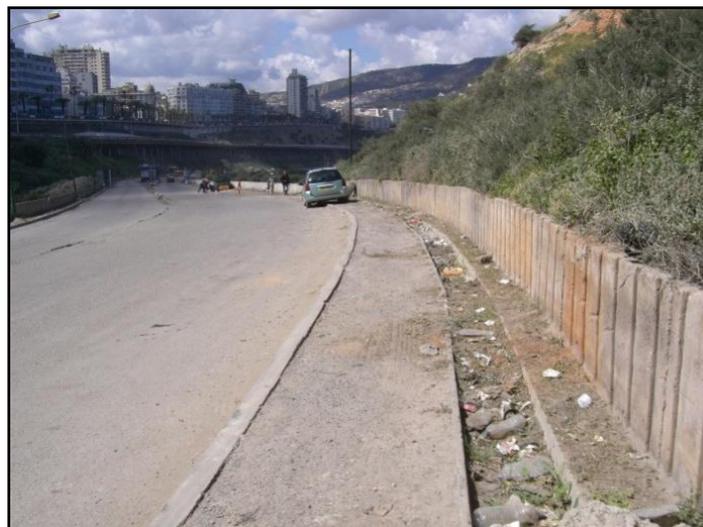
Tout le réseau d'assainissement de cette zone se trouve hors d'usage et à présent l'ensemble des eaux superficielles errent superficiellement en suivant la route COUTANT puis la terre pleine pour rejoindre les bassins portuaires.[11]

**Fig. 3 50 Exemple d'avaloir et cunette bouchée**

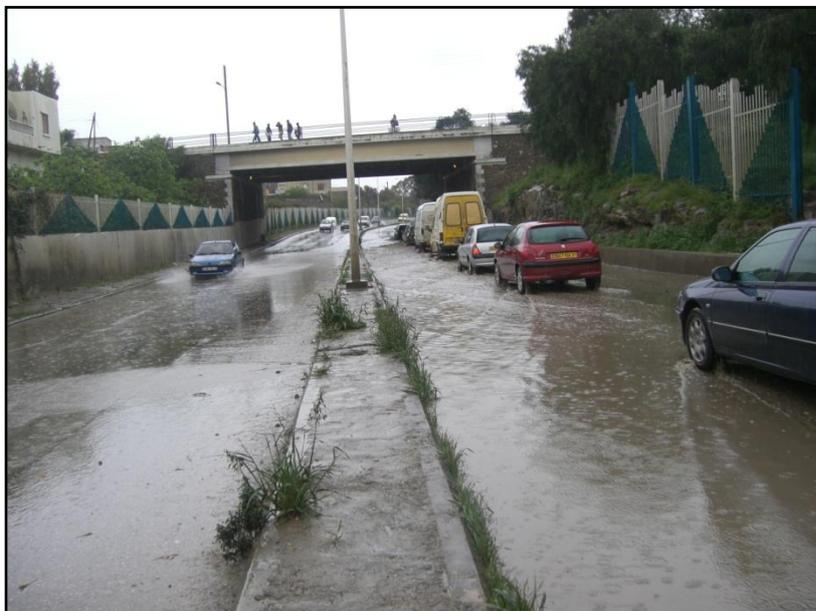
**Fig. 4.1 Stagnation des eaux superficielles sur le côté droit de la chaussée uniquement.**

Le terre plein central réalisé en 2004 constitue un véritable obstacle aux eaux pluviales pour se rabattre sur les trottoirs et rejoindre les avaloirs, en particulier pour les tronçons à dévers à sens unique. Afin de permettre à ces eaux de rejoindre convenablement les avaloirs, il est indispensable de réaménager ce dernier en créant des ouvertures de 2,00 mètres tous les 15,00 à 20,00 mètres.

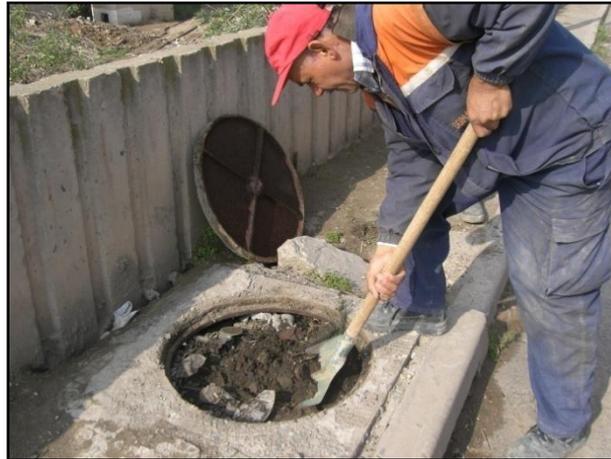
**Fig. 4.5 CURAGE D'UN REGARD DE LA ROUTE DU PORT**

La réhabilitation du réseau de la route du port se résume aux travaux de curage de tous les regards et avaloirs ainsi que les buses entre le pont Zabana et les bassins portuaires. De même que les cunettes latérales longeant la route. Soit au total 20 regards de visite situés à l'axe de la route et 38 avaloirs le long des trottoirs.

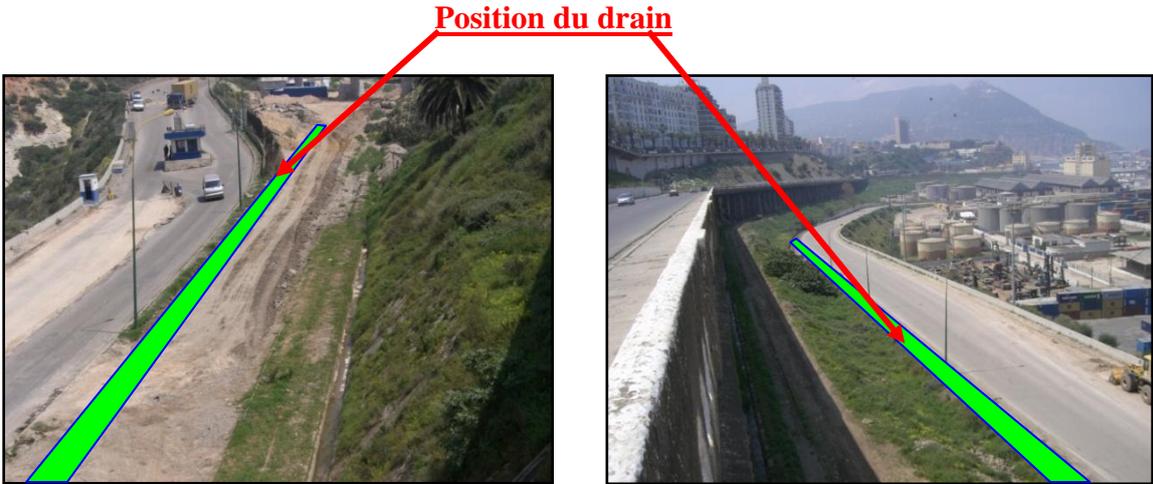
**Fig. 4.6 Position Schématique Du Drain.**

Pour cette zone, la solution proposée est le captage et le drainage des eaux souterraines la réalisation d'un drain enterré composé de différents matériaux jouant le rôle de filtres ( voir Fig4.8). Ce dernier doit faire barrière à ces eaux souterraines circulant au dessus du toit de la marne de l'ancien talus et allant vers le noyau en remblai de la route.

Au total quatre sondages carottés ont été exécutés à l'emplacement présumé du drain et ont montré que le toit de la marne à ce niveau varie de 2,40 mètres à 1,00 mètre de profondeur. De même qu'ils montrent la présence d'eau souterraine à faible profondeur, en particulier en partie amont du ravin.

Par conséquent, ce drain doit être projeté entre la route et la voie de chemin de fer et sa position exacte sera fonction de celle du passage du câble de la haute tension de la Sonelgaz enterré dans cette zone. Sa profondeur varie de 2,50 mètres en amont à 1.00 mètre à en aval au droit du regard de raccordement tout en longeant la route sur 450 mètres avec une pente de 4 %.

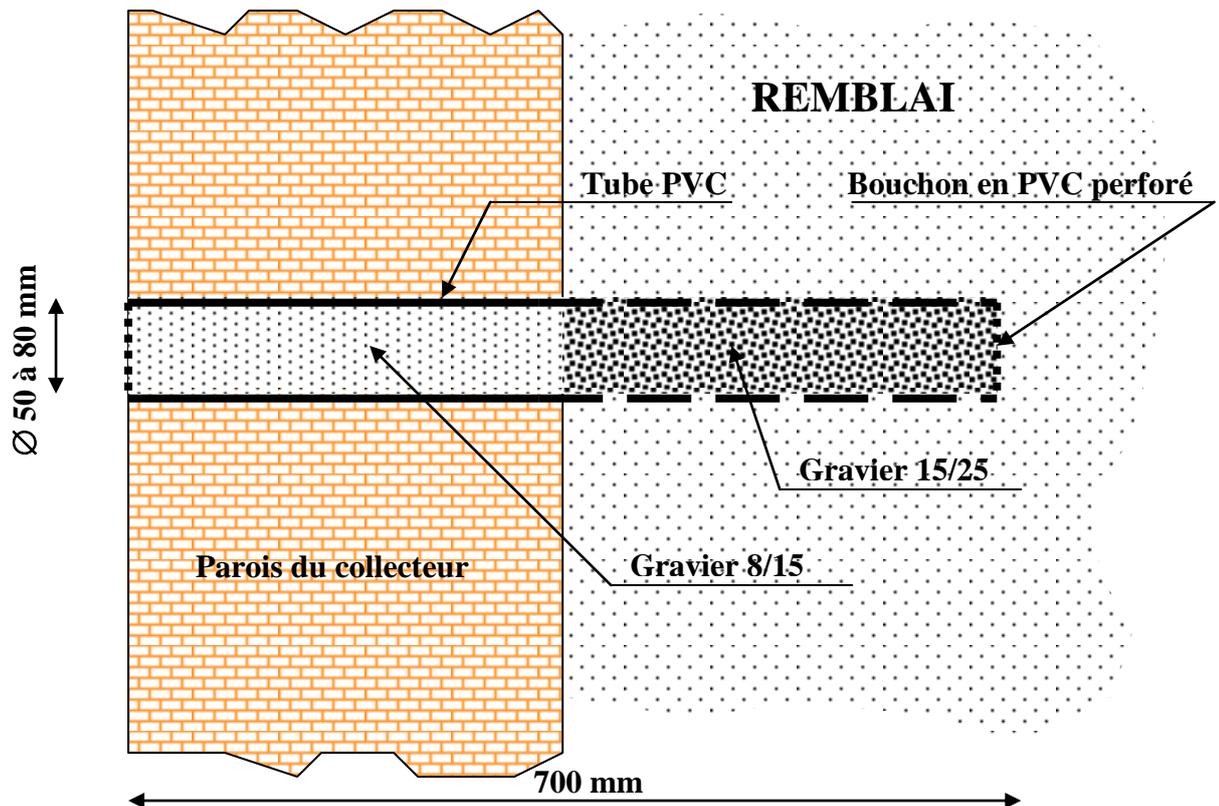
**Fig. 4.11 Type De Barbacanes A Installer**

L'absence de réseau de drainage sur les 360 derniers mètres des deux collecteurs des deux zones «A» et «B» est à l'origine de l'apparition des fissures entraînant des coulées de calcaire.

Il est recommandé de procéder à la réalisation d'un réseau de drainage par installation de barbacanes de diamètre compris entre 50 et 80 millimètres. Ces barbacanes en nombre de 150 à 200 seront créées par forage à travers les parois des collecteurs aux endroits choisis des anciennes coulées de calcaire et des actuelles infiltrations des eaux de sources à travers les fissures. Aussi, elles seront faites en tubes PVC de 70 centimètres de long et de même

diamètre que le trou de forage remplis de deux types de graviers ( 8 / 15 ) et ( 15 / 25 ) servant de filtre.
